Analiza stanu technicznego baterii silosów na sadzę

ZDZISŁAW PISAREK*, ANDRZEJ WOJNAR
Politechnika Rzeszowska

Streszczenie: W referacie przedstawiono sposób przeprowadzenia ekspertyzy dotyczącej aktualnego stanu technicznego silosów i konstrukcji wsporczej silosów znajdujących się w zakładach przemysłowych zlokalizowanych w południowo-wschodniej części Polski. W dalszej części tekstu przedstawiono wnioski wynikające z ekspertyzy, weryfikację spełnienia przez konstrukcję wymogów stanu granicznego nośności oraz wykazanie przydatności do dalszej eksploatacji i ewentualnie ustalenie zakresu potrzebnych prac naprawczych.

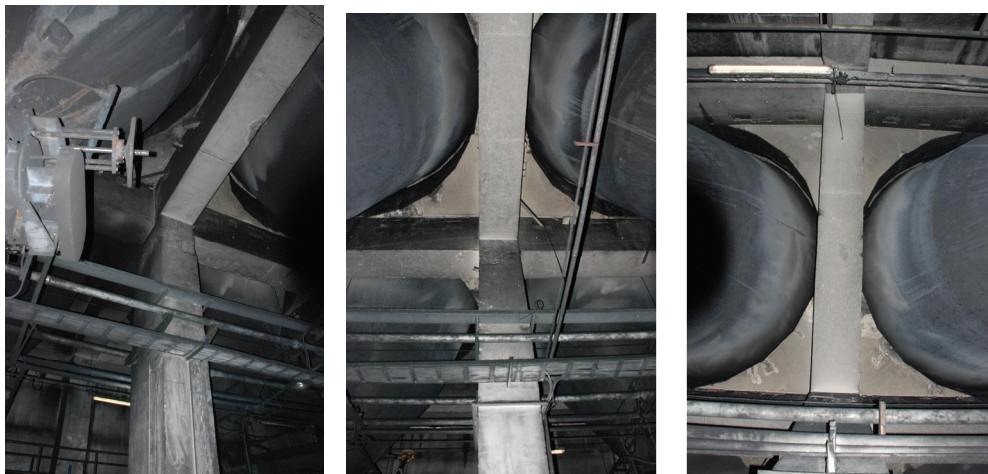
Rys. 2. Widok żelbetowej konstrukcji wsporczej i płyty stropowej baterii silosów.

Żelbetowa konstrukcja wsporcza jest w stosunkowo dobrym stanie. Nie zauważono żadnych rys czy odkształceń świadczących o jej przeciążeniu. Występują uszkodzenia naroży i warstw wyprawki, ale doraźnie nie stanowią one zagrożenia. Jednak przy zniszczeniu warstwy wyprawki, ogólnie zalegająca sadza może prowadzić do przyspieszonej karbonizacji betonu, a to do przyspieszonej korozji stali. Jakość wykonania żelbetowych elementów prefabrykowanych jest niska. Dodatkowo warunki atmosferyczne i sadza powodują korozję powierzchni betonu. Na chwilę obecną nie jest to groźne, jednak należy się spodziewać zwiększenia prędkości degradacji elementów żelbetowych. Należy zwrócić uwagę na izolację przeciwwodną płyt konstrukcji wsporczej i podszybia. Choć wydaje się w dobrym stanie, to na lejach są ślady przecieków.

Stan powierzchni elementów żelbetowych jest zły. Występują raki, uszkodzenia wyprawki oraz odspojenia i ukruszenia kawałków betonu. Nie jest to groźne dla bezpieczeństwa konstrukcji na tę chwilę, ale z biegiem czasu ta degradacja będzie się nasilać zwłaszcza, że atmosfera środowiska sprzyja zwiększonej karbonizacji betonu.

Należy wykonać naprawę uszkodzonych fragmentów konstrukcji żelbetowej. Ubytki betonu należy wypełnić masą naprawczą, a powierzchnię pokryć powłoką odporną na oddziaływanie sadzy,

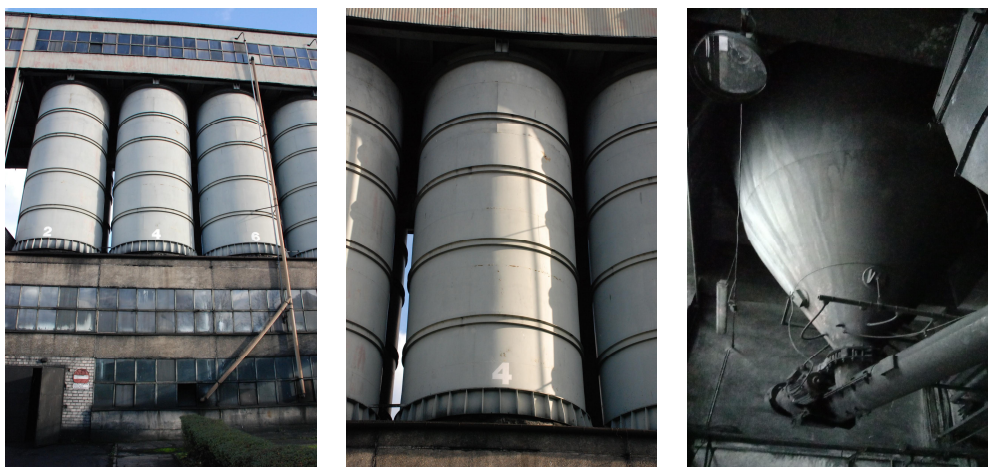
Rys. 3. Widok konstrukcji stalowej – powłoka walcowa i lej stożkowy baterii silosów.

Silosy są w zadowalającym stanie technicznym. Nie występują na nich ślady uszkodzeń czy pęknięć. Nie występuje na nich korozja wżerowa, choć w wielu miejscach na powierzchni zauważono całkowite uszkodzenie powłoki malarskiej i produkty korozji powierzchniowej. Nadmienić należy, że na wszystkich silosach zaobserwowano złuszczenie się zewnętrznych warstw farby, co może świadczyć o złym doborze zestawu malarskiego. Spoiny pomiędzy poszczególnymi blachami są wykonane w różną jakością. Jedne są wykonane prawidłowo inne z wadami kształtu. Część spoin jest szlifowana. Nie zaobserwowano jednak pęknięć lub nieszczelności w miejscach spoin. W kilku punktach spoiny są inicjatorem korozji, ale również i tam nie występują wżery korozyjne. Blachy płaszczu silosów są powyginane. Strzałka wygięcia niektórych blach przekracza znacznie wartość grubości blachy płaszczu. Wygięcia te są w obydwu kierunkach tj. na zewnątrz i do wewnątrz silosu. Szczególnie wyraźnie było to widoczne na silosie nr 2, gdzie takie wygięcia symetrycznie występują po dwóch stronach silosu. Występują również odkształcenia końca płaszczu silosu. Odkształcenia blach mogą

mieć więc związek z pracą silosu i zmieniać charakter podczas napełniania i opróżniania silosu. Blachy i pierścienie usztywniające wykonano w sposób niedbały. Zaobserwowano przesunięcie końców pierścienia o wartość większą niż grubość jego pasa. Występują niezaspawane nacięcia pasa pierścienia. Lecz nie zaobserwowano w tych miejscach oznak przeciążenia czy nadmiernych odkształceń. Na powierzchni poboczniczy silosów nie zauważono śladów sadzy, co świadczy o szczelności silosu. Wprawdzie na silosie nr 11 występuje lokalne zabrudzenie, ale jest ono rozproszone i trudno stwierdzić jego przyczynę. Leje silosów pokryte są w całości warstwą sadzy, ale wynika to z zapylenia jakie panuje w pomieszczeniu.

Stan silosów jest dostateczny. Występują wygięcia blach płaszcza silosów, których strzałka przekracza grubość blach płaszcza. Spoiny i połączenia wykonano w sposób zróżnicowany i w większości niestaranny. Stan powłok malarskich jest zły. W wielu miejscach widać ślady korozji atmosferycznej powierzchniowej. Widoczne są przemieszczenia pierścienia krawędzi płaszcza o blasze płyty stropu. Jednak nie zaobserwowano znacznej redukcji grubości blach silosu i śladów korozji wżerowej.

Należy poprawić powłoki antykorozyjne elementów stalowych zarówno silosów jak i konstrukcji wsporczej klatek schodowych, oraz hali filtrów. Przed wykonaniem powłok malarskich należy powierzchnię elementów dokładnie oczyścić i odtłuścić.

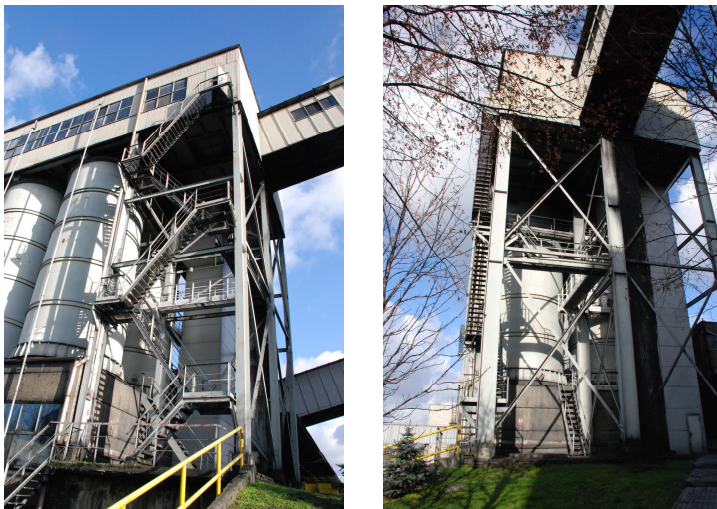
Rys. 4. Widok klatki schodowej.

Elementy stalowe konstrukcji wsporczej klatek schodowych nie wykazują znaczących odkształceń czy uszkodzeń. Lokalne wgięcia czy uszkodzenia nie wpływają na nośność elementów. Na słupach i stężeniach występują liczne uszkodzenia, złuszczenie powłok malarskich o zróżnicowanym stopniu. Występuje tam rdza o znacznej wartości produktów korozji. Jednak ta korozja ma charakter powierzchniowy i w małym stopniu powoduje degradację nośności elementów. Na pomostach stalowych zalegają resztki odchodów ptasich. Ze względu na kwaśny odczyn mogą one powodować zwiększoną prędkość korozji stali.

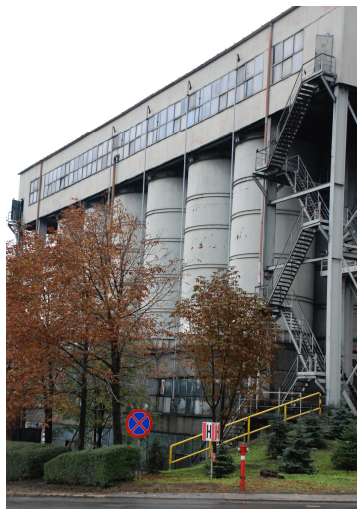
Rys. 5. Widok baterii silosów i hali filtrów (nad baterią).

Podobnie jak na innych elementach stalowych, na elementach rusztu hali filtrów występują ślady korozji powierzchniowej. Poza tym nie występują tam żadne większe uszkodzenia. Żelbetowa płyta stropowa z posadzką przemysłową posiada spękania które mogły powstać na skutek ruchów silosów podczas napełniania i opróżniania. Stan techniczny stalowych elementów konstrukcyjnych takich jak ramy portalowe, płatwie i rygle uznano za dostateczny. Blachy obudowy ściennej są w niedostatecznym stanie technicznym. Występują na nich ślady korozji i perforacja w miejscu przejścia rurek instalacyjnych.

Stan obudowy z blachy „mniejszego” szybu instalacyjnego i obudowy hali filtrów jest zły. Występują tam lokalne perforacje korozyjne blachy. Nie są to elementy konstrukcyjne, więc nie wpływa to na bezpieczeństwo konstrukcji, ale znacząco pogarsza estetykę obiektu.

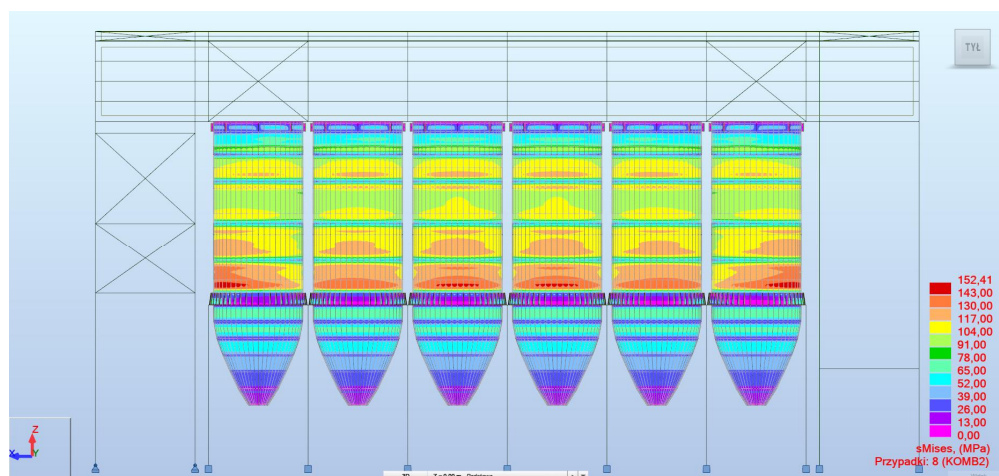
Rys. 9. Mapa naprężeń zastępczych w stalowych ściankach silosów.

Ze względów konstrukcyjno-wytrzymałościowych zarówno część żelbetowa jak i stalowa jest w zadowalającym stanie. Nośność konstrukcji żelbetowej jest wykorzystana w około 50%. Nośność konstrukcji stalowej w 55%, natomiast maksymalna wartość naprężeń w płaszczu silosu wynosi 153 MPa, co wykorzystuje nośność w 65%.
