Błędy projektowe przyczyną stanu awaryjnego żelbetowego zbiornika na koks

Design errors cause an emergency of the reinforced concrete tank for coke

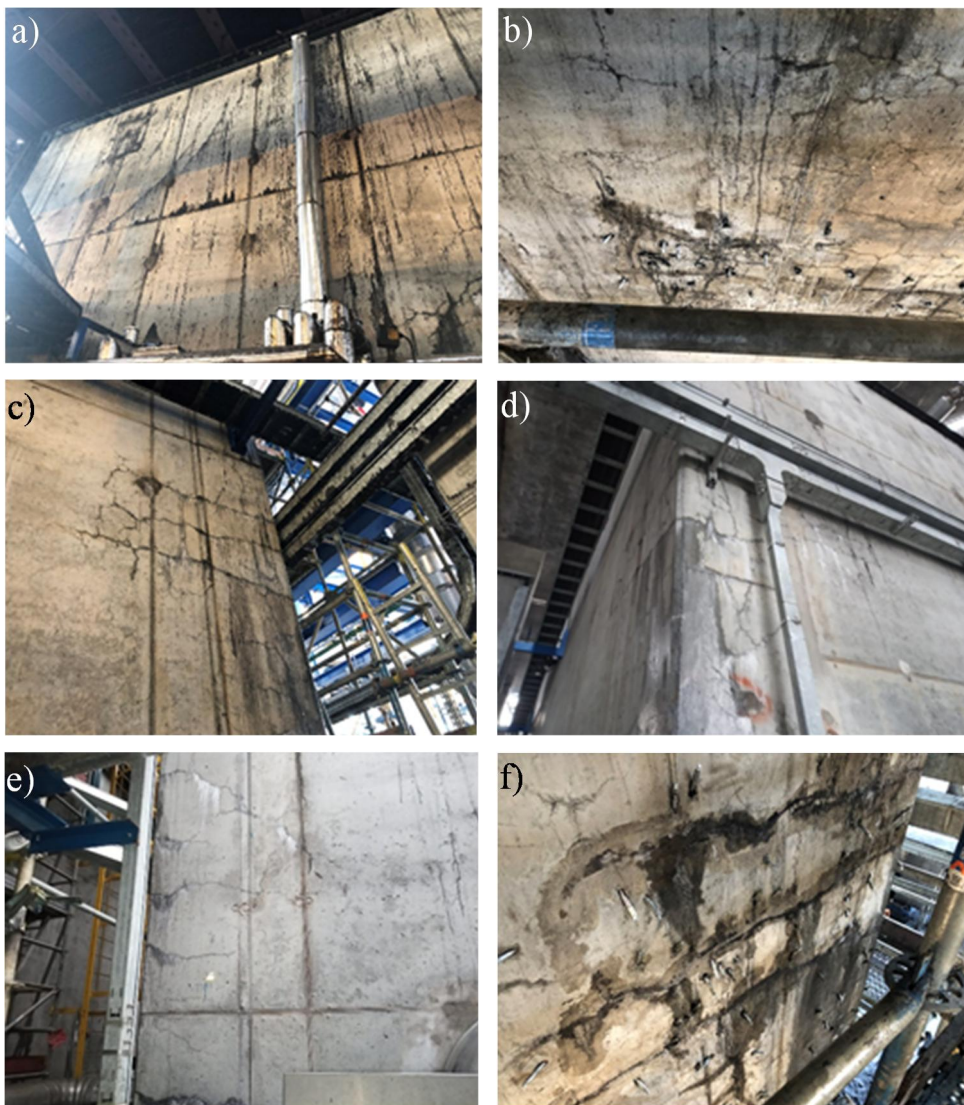
Rys. 2. Zbiornik X1 – rysy i pęknięcia: a), b) na ścianie wschodniej (B), c), d) w narożniku północno-wschodnim (C/B), e), f) w narożniku południowo-wschodnim (A/B).

- liczne rysy i pęknięcia na powierzchni ścian. Maksymalne pomierzone rozwarście rys wynosiło $\sim 0,8$ mm (na ścianie B), co jest znacznie większe od dopuszczalnej wartości $u_{lim} = 0,1$ mm,
- w miejscach rys i pęknięć widoczne były czarne „warkocze” sklejonego pyłu węglowego, które występowały szczególnie intensywnie na ścianach podłużnych: wschodniej (B) (rys. 2a, b) i zachodniej (D),
- intensywne zarysowanie narożników, w szczególności północno-wschodniego (C/B) (rys. 2c, d) oraz południowo-wschodniego (A/B) (rys. 2e, f)
- w wielu miejscach widoczne aktywne przecieki wody przez istniejące rysy i pęknięcia,
- widoczne rozległe zmiany struktury betonu – niedostateczne zawibrowanie,
- widoczne ślady po wcześniej wykonanych naprawach (iniekcji),
- w naprawionych miejscach (wypełnionych rysach) widoczne aktywne przecieki wody.

Zakres prac obejmował uszczelnienie przeciekających ścian zbiornika przez: przepłukanie istniejących rys i pęknięć [33],

- wypełnienie rys elastycznym, polimerowym materiałem uszczelniającym,
- zagruntowanie całej powierzchni ścian (od strony zewnętrznej) środkiem gruntującym,

- nałożenie na całą powierzchnię ścian wysokoelastycznej membrany polimerowo-epoksydowej,
- ocieplenie ścian na całą wysokość materiałem izolacyjnym jakim jest polistyrenem ekstrudowany (styrodur) o grubości 15 cm,

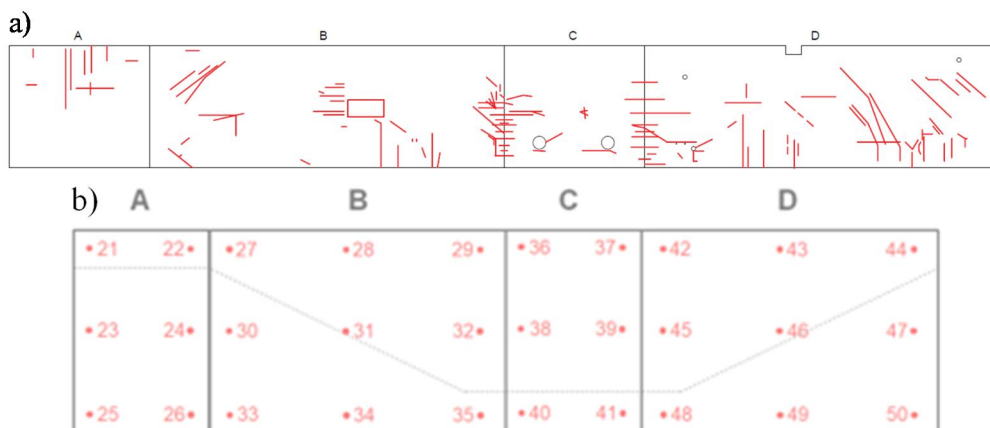
Na rys. 3a przedstawiono morfologię rys o szerokości rozwarcia powyżej 0,3 mm.

Rys. 3. Zbiornik XI: a) morfologia rys i pęknięć na zewnętrznej powierzchni ścian zbiornika w rozwinięciu, b) lokalizacja punktów pomiarowych temperatury na powierzchni zewnętrznej zbiornika.

Maksymalna pomierzona na ścianie zbiornika X1 temperatura powierzchni betonu wynosiła 24°C (pkt 24, godz. 23:00), minimalna 2,8°C (pkt 42, godz. 21:00) (rys. 3b).

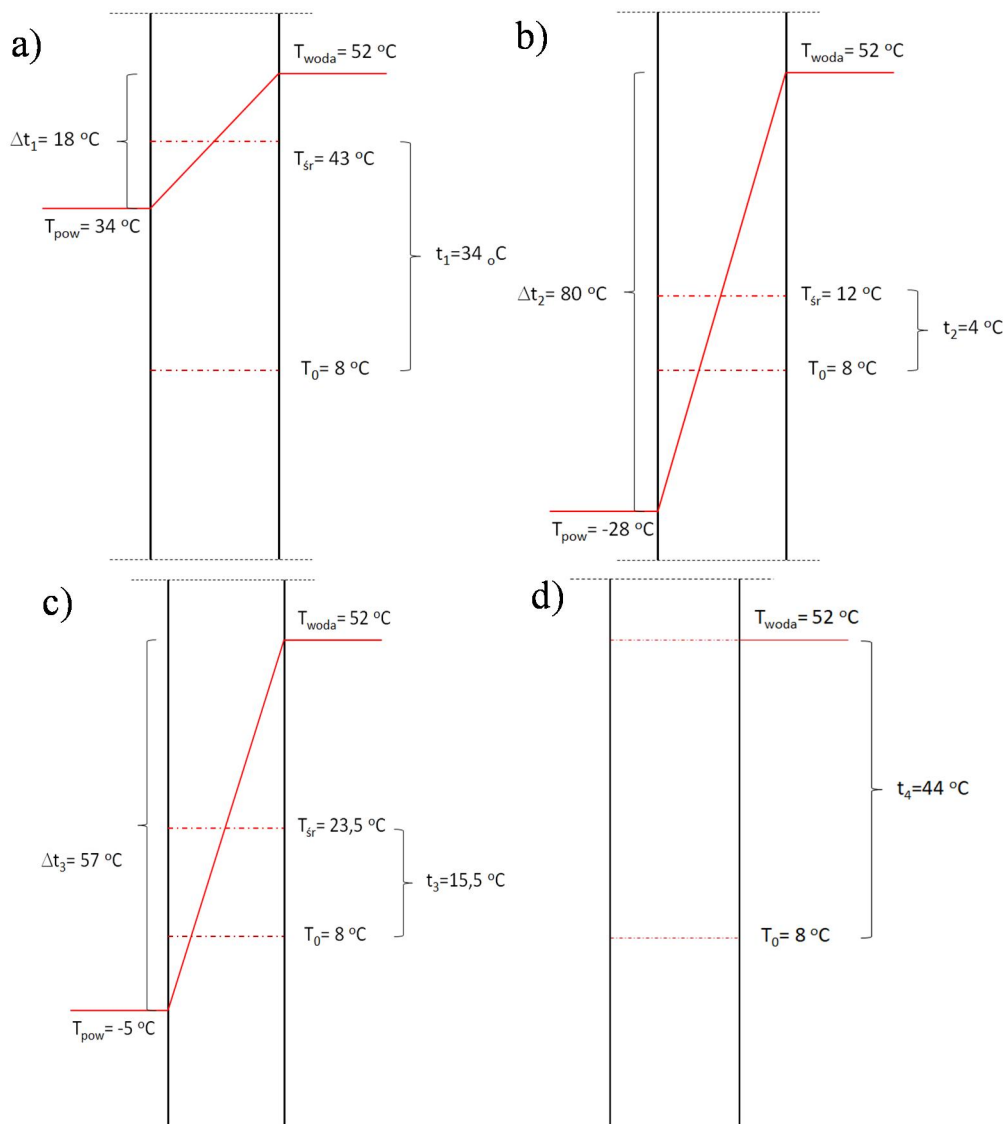
Rys. 4. Rozkład temperatury na ścianie zbiornika X1 – przypadek: a) stan istniejący, lato –temperatury normowe, b) stan istniejący, zima – temperatury normowe, c) stan istniejący, zima 2020 – temperatury rzeczywiste, d) stan projektowany zbiornik ocieplony, zima – temperatury normowe.

- w stanie istniejącym, w okresie letnim dla normowej wartości temperatury powietrza zbiornik spełniał wymagania normowe SGN (ULS) oraz SGU (SLS),
- w stanie istniejącym, w okresie zimowym dla normowej wartości temperatury powietrza zbiornik nie spełniał wymagań normowych SGN (ULS) oraz SGU (SLS),

- w stanie istniejącym, w okresie zimowym dla rzeczywistej pomierzonej w trakcie wizji lokalnej temperatury powietrza zbiornik nie spełniał wymagań normowych SGN (ULS) oraz SGU (SLS),

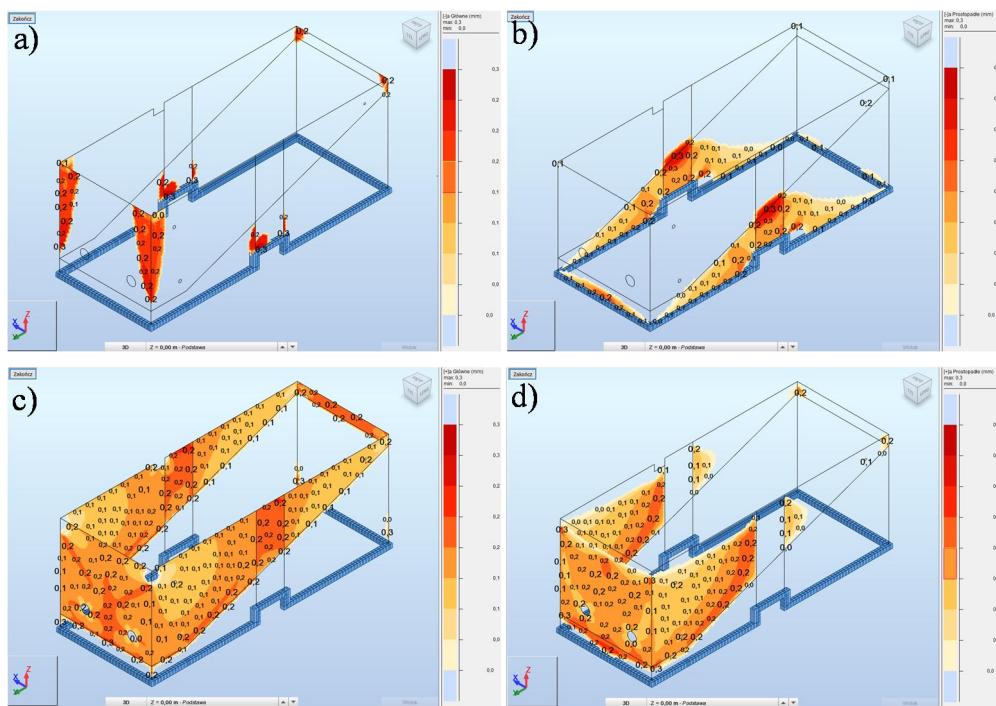
- obszary „zarysowania” ścian zbiornika wyznaczone/obliczone dla analizowanych przypadków obciążenia pokazano na rys. 5,
- na podstawie wykonanych obliczeń rozwarcie rys oszacowano na $\sim 0,8$ mm, co jest znacznie większe od dopuszczalnej wartości $w_{lim} = 0,1$ mm.

Wyniki analizy stanu istniejącego oraz wyniki obliczeń sprawdzających potwierdziły wstępną tezę, że przyczyną usterek i uszkodzeń zbiornika X1, objawiających się przeciekami wody przez ściany były błędy projektowe, do których zaliczono niedostateczną (za małą) ilość prętów zbrojenia oraz za dużą ich grubość otulenia. Zbiornik X1 był w stanie awaryjnym i wymagał naprawy (uszczelniania) oraz wzmocnienia.

W analizowanym zbiorniku odciążenie termiczne generowało największe siły wewnętrzne, tym samym stanowiło podstawowe obciążenie dla jego konstrukcji. Niedoszacowanie wpływu temperatury: jednorodnego ogrzania jak również różnicy temperatury na grubości poszczególnych ścian, w procesie projektowania stanowiło bardzo poważny błąd i wskazane zostało jako bezpośrednia przyczyna awarii (zarysowania ścian zbiornika i brak ich szczelności). Dla rzeczywistych, roboczych parametrów eksploatacyjnych (okresowych zmian temperatury wody) wbudowana ilość zbrojenia nie była wystarczająca do zapewniania jego szczelności. Naprężenia termiczne wywołane polem temperatury oraz ich zmianą na grubości i wysokości ścian zbiornika były większe od średniej wytrzymałości betonu na rozciąganie (również dla betonu o wyższej niż założona w projekcie klasy C30/37). Wbudowane zbrojenie nie było w stanie zapewnić szczelności (z uwagi na dopuszczalną szerokość rozwarcia rys 0,1 mm), w konsekwencji czego na powierzchni ścian powstały skrośne pęknięcia betonu, przez które wyciekała woda.

Rys. 5. Mapy obszarów występowania rys na powierzchniach ścian zbiornika X1: a) rysy „pionowe” od środka, b) rysy „poziome” od środka, c) rysy „pionowe” od zewnątrz, d) rysy „poziome” od zewnątrz.

W celu ograniczenia (wyeliminowania) negatywnego wpływu temperatury zalecono montaż izolacji termicznej w zbiorniku od strony wewnętrznej. W tym celu konieczne będzie:

- tymczasowe wyłączenie zbiornika z użytkowania – w okresie planowanego postoju remontowego,
- opróżnienie zbiornika z wody,
- demontaż wewnętrznej wykładziny z płyt bazaltowych,
- wykonanie nowej warstwy izolacji termicznej,
- wykonanie wewnętrznego zbiornika ze stali nierdzewnej,
- ponowne włączenie zbiornika do użytkowania.
