# Ekspert sądowy w Niemczech – relacja z czterech tragicznych wypadków budowlanych

PIOTR NOAKOWSKI\*

**Streszczenie:** Artykuł przedstawia cztery ekspertyzy sądowe autora sporządzone na zlecenie prokuratury w Düsseldorfie zajmującej się wyjaśnianiem śmiertelnych wypadków budowlanych. Do wszystkich zdarzeń wzywana była na miejsce policja, która ustalała wstępny przebieg wypadku. Dalsze analizy miejsc wypadków, przesłuchania świadków oraz przeprowadzone badania i obliczenia, pozwoliły autorowi na sporządzenie ekspertyzy. Autor w trakcie procesu przygotowania udzielał pisemnych odpowiedzi na pytania stron, a finalnie zeznawał w procesie sądowym. Niniejszy artykuł przedstawia skrócony opis wypadków, analizę przyczyn oraz wyciągnięte wnioski. Celem artykułu jest przybliżenie polskiemu środowisku branżowemu sposobu wykonywania takich ekspertyz w Niemczech.

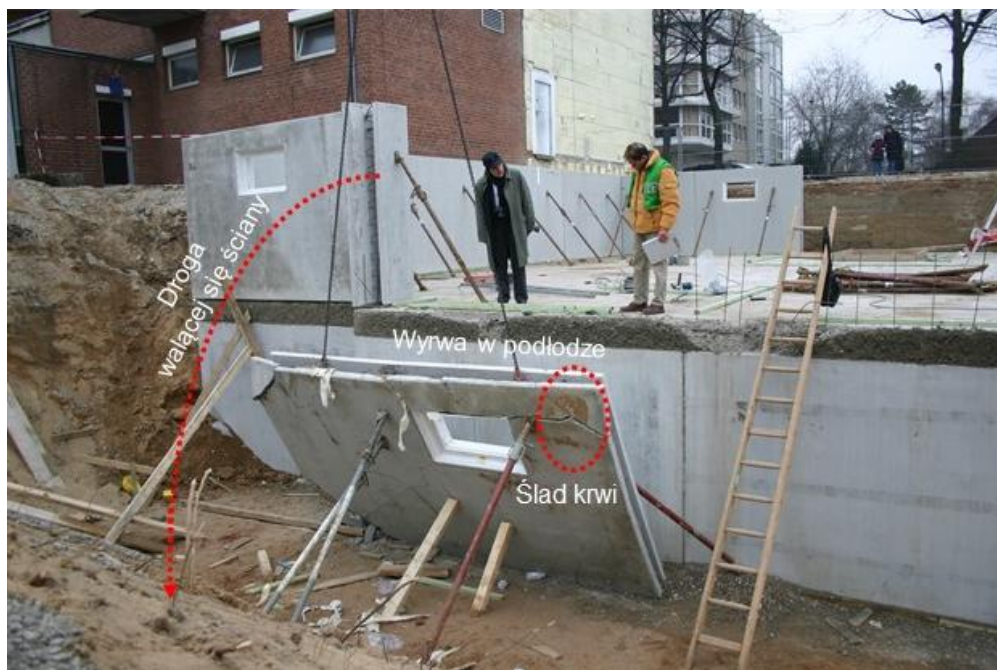
W trakcie montażu parteru budynku mieszkalnego jeden z elementów prefabrykowanych ściany runął w stronę wykopu i zranił śmiertelnie przechodzącego tam robotnika (rys. 1.1). Ściana montowana była do posadzki, która dwa dni wcześniej była wykonywana. Dodatkowo betonowanie wykonywane było w czasie niskich temperatur, co ewidentnie wskazywało na zbyt niską wytrzymałość posadowienia. Badania wskazały, że wytrzymałość na ściskanie betonu wynosiła zaledwie 3,0 MPa, co spowodowane było użyciem wolnowiążącego cementu i niedostatecznym zabezpieczeniem przed przemarzeniem w czasie pielęgnacji.

Rys. 1.1. Dokumentacja okoliczności zawalenia się ściany budynku w trakcie montażu.

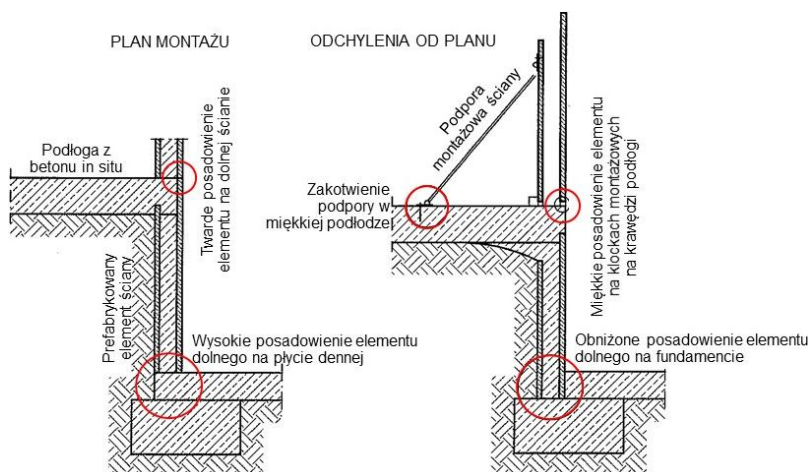
- Istotne dla wypadku części konstrukcji na parterze budynku były następujące (rys. 1.2):
- podłoga z betonu wykonanego na miejscu klasy C25/30,
  - elementy prefabrykowane ściany z dwóch spiętych ze sobą płyt z przestrzenią na beton wypełniający,
  - ukośne stalowe podpory montażowe ściany zakotwione w podłodze,
- Montaż tych elementów odbył się pod kilkoma względami niezgodnie z planem:
- niska wytrzymałość podłogi z powodu wolnowiążącego cementu, złej pielęgnacji i mrozu,
  - posadowienie prefabrykowanego elementu ściany na klockach na krawędzi podłogi z młodego betonu,
  - zakotwienie podpory montażowej ściany w młodym betonie podłogi.

Rys. 1.2. Zastany stan elementów konstrukcyjnych w porównaniu do założeń projektowych.

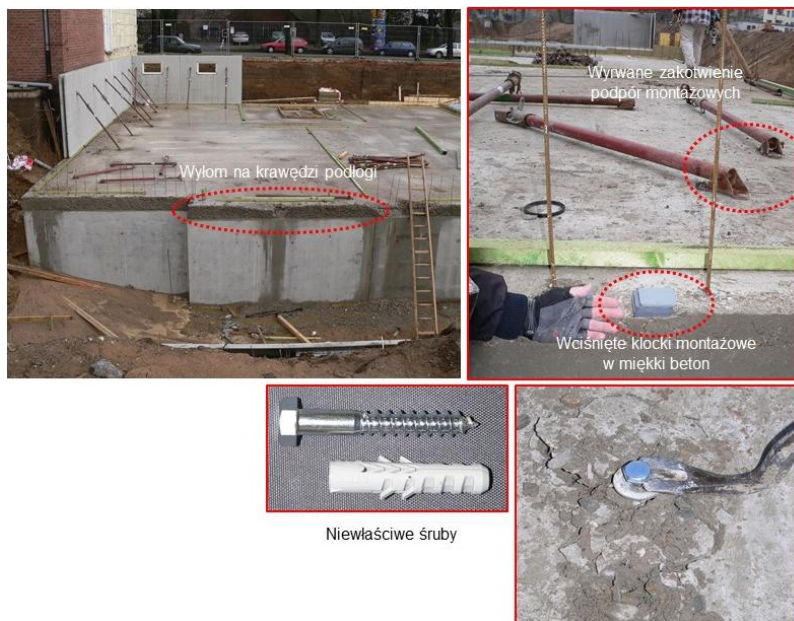
Inspekcje wykazały, że wspomniane błędy montażowe doprowadziły do nieprawidłowego zachowania się konstrukcji (rys. 1.3):

- wciśnięcie klocków montażowych w beton pod ciężarem elementu ściennego,
- dobór niewłaściwych śrub do łączenia podpór montażowych z podłogą,
- wyrwanie zakotwienia podpór montażowych z młodego betonu w wyniku wystąpienia momentu obrotowego,
- wylom na krawędzi podłogi w wyniku obrotu walącej się ściany.

Rys. 1.3. Nieprawidłowości w wykonaniu montażu ściany.

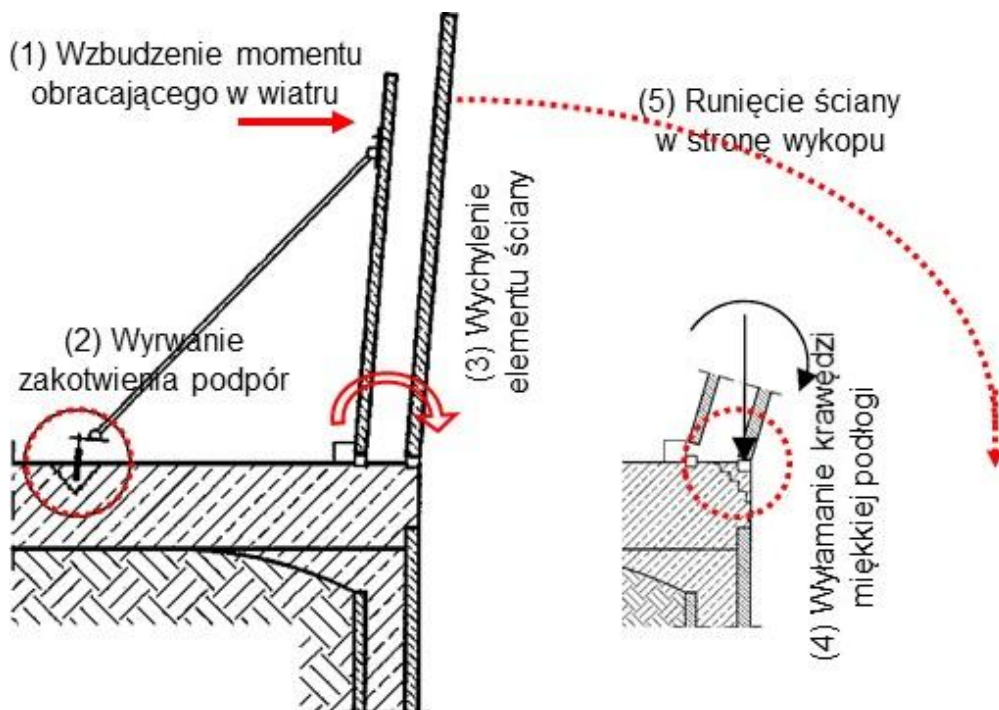
- (1) parcie wiatru powodujące wystąpienie momentu obrotowego w elemencie ściennym,
- (2) wyrwanie zakotwienia podpór montażowych ściany z młodego betonu,
- (3) wychylenie elementu ściany w stronę wykopu,
- (4) wyłamanie krawędzi podłogi w wyniku obrotu elementu,
- (5) upadek ściany w stronę wykopu w wyniku braku właściwej blokady obrotu.

Rys. 1.4. Przebieg wypadku.

- posadowienie elementu ściany na brzegu podłogi zamiast na dolnym elemencie,
- dobór nieodpowiedniego do betonowania w obniżonej temperaturze,
- osłabienie brzegu płyty przez wykuwanie niedoskonałości i braku ocieplenia w trakcie pielęgnacji,
- pełne obciążenie młodego, niedostatecznie stwardniałego betonu,
- zwiększenie lokalnego parcia elementu na podłogę przez użycie małej liczby klocków podporowych.

**Głównym powodem zawalenia się ciężkiego elementu ściany był jego montaż na podłodze betonowej zamiast na dolnym elemencie ściany jak i niska wytrzymałość na ściskanie betonu wbudowanego w podłogę.**

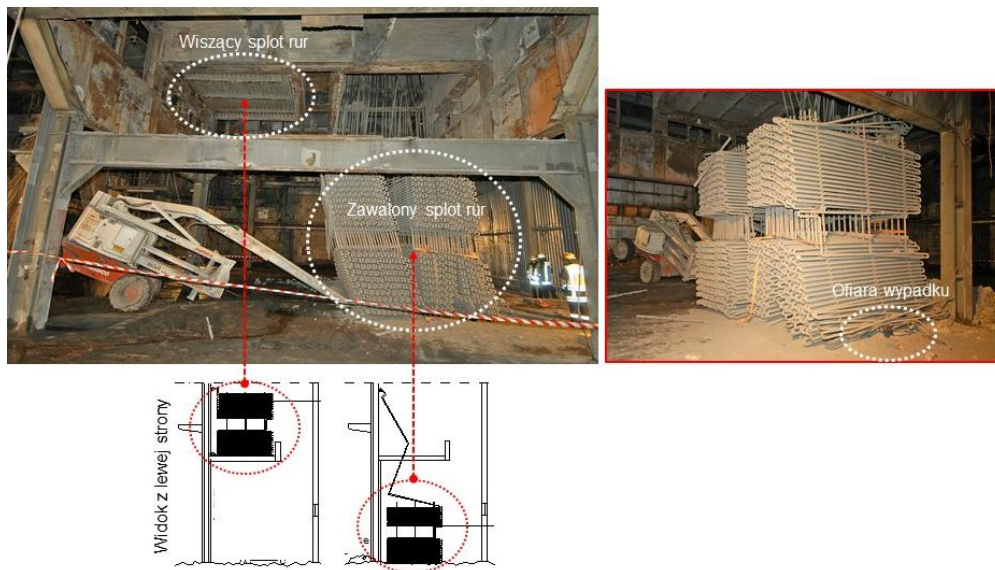
W trakcie demontażu bloku energetycznego jedna z dwóch części instalacji rurowej na parę wodną zawaliła się i pogrzebała pod sobą zatrudnionego przy demontażu robotnika (rys. 2.1). Ponieważ ofiara wypadku usuwała akurat łącznik splotu rur z konstrukcją, było oczywiste, że łącznik ten był istotny dla nośności elementu. Wstępna ocena sytuacji wykazała, że pod oboma splotami rur poprzedniego dnia zostały wycięte dźwigary nośne co spowodowało, że splot trzymany był tylko przez jego połączenie z dolnym kolektorem.

Rys. 2.1. Dokumentacja zawalenia się splotu rur.

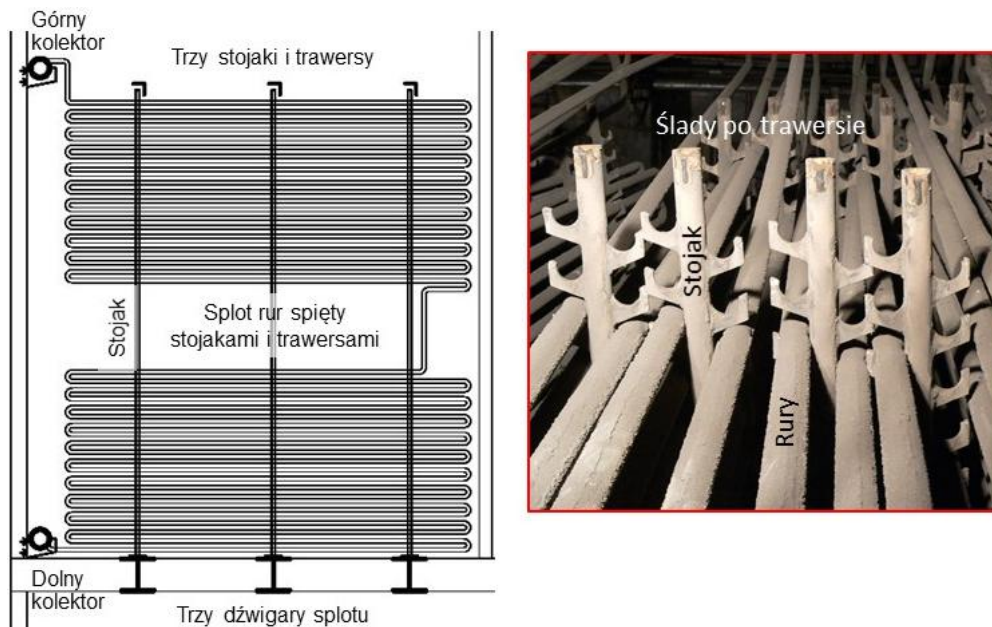
- dwa sploty rur spięte pionowo i poziomo licznymi stojakami i trawersami,
- trzy dźwigary podpierające każdy z 40-tonowych splotów,
- kolektory pary, z których tylko dolne zachowały częściową nośność w odniesieniu do ciężaru splotów.

Rys. 2.2. Istotne dla wypadku części konstrukcyjne układu.

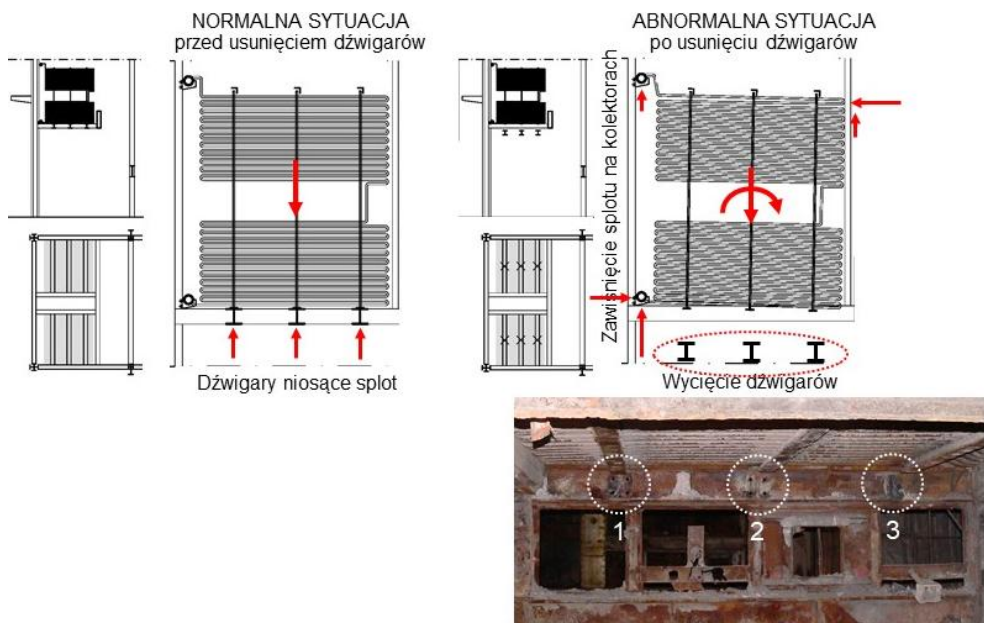
Inspekcja wykazała, że demontaż splotów rur odbywał się bez jakiegokolwiek planu i wbrew ogólnym zasadom zachowania bezpieczeństwa (rys. 2.3):

- wycięcie dźwigarów nośnych splotów bez rozpoznania, że są to ich jedyne elementy nośne,
- zawieszenie splotów na nieprzewidzianych do tego celu kolektorach,
- wyraźne odkształcenie się rur w górnej części splotów.

Rys. 2.3. Błędy w demontażu spłotu.

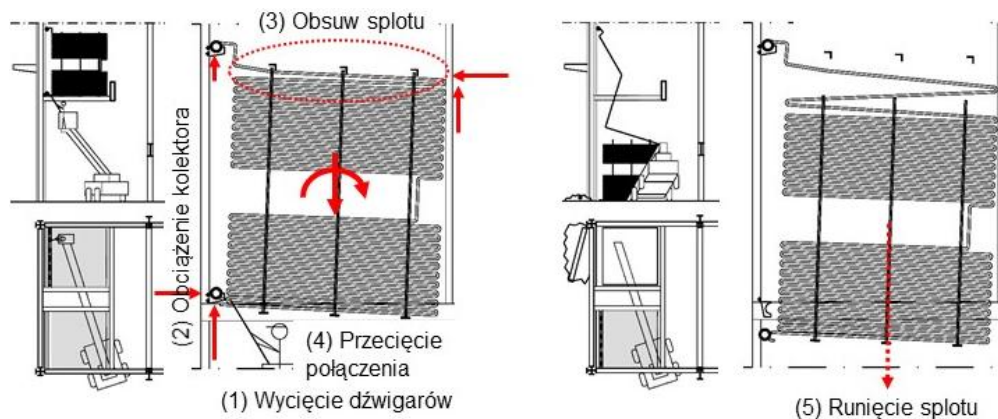
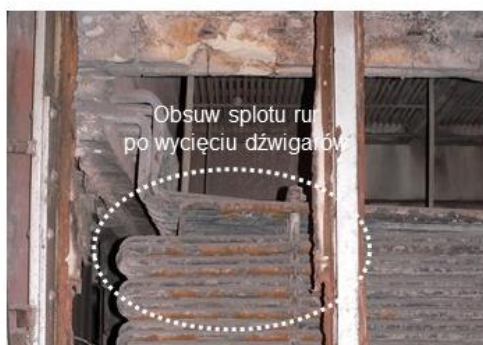
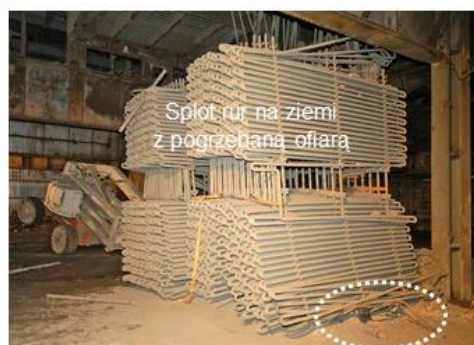
Powyższe badania pozwoliły zrekonstruować przebieg wypadku jak następuje (rys. 2.4):  
 (1) wycięcie dźwigarów nośnych spłotu rur,

- (2) obciążenie nieprzewidzianych do tego kolektorów,
- (3) osunięcie się splotów i wygięcie rur w ich górnej części,
- (4) przecięcie połączenia prawego splotu z dolnym kolektorem,
- (5) runięcie splotu na robotnika wykonującego prace rozbiórkowe.

Rys. 2.4. Przebieg wypadku.

- brak jakiegokolwiek planu demontażu splotów rur,
- nieświadomość wykonawcy i dozoru, co do systemu nośnego splotów,
- niezauważenie wstępnego wygięcia się górnej części rur i osunięcia splotów,
- niezauważenie odkształcenia połączenia stojaków z trawersami,
- bezzwrotne przecięcie ostatniego elementu nośnego jakim było połączenie splotu z kolektorem.

**Głównym powodem zawalenia się ciężkiego splotu rur było wycięcie nośnych dźwigarów, a następnie przecięcie jego połączenia z dolnym kolektorem.**

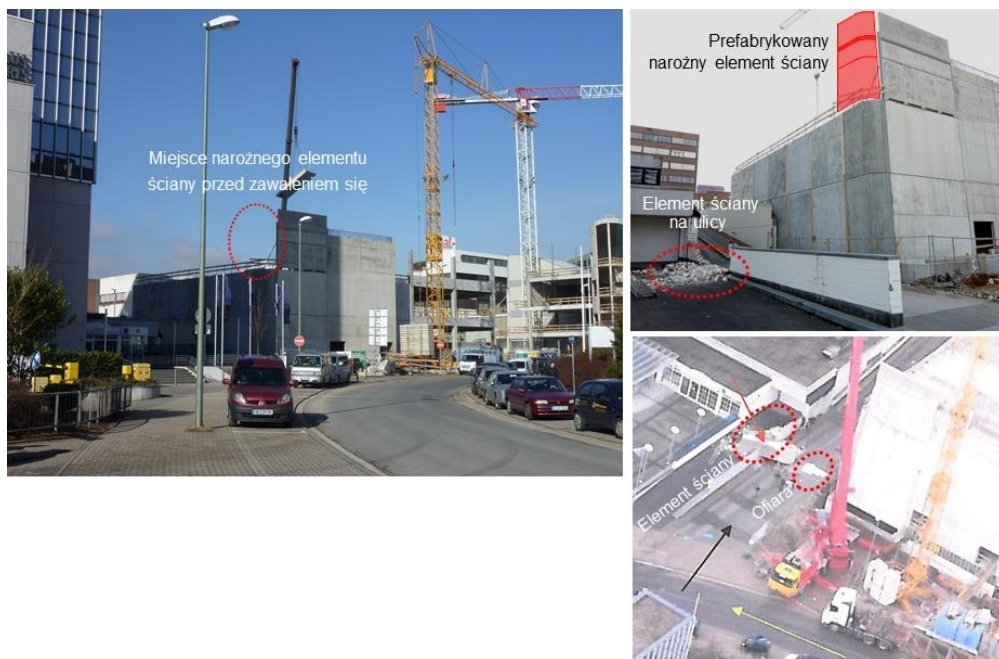
W trakcie montażu ściany na drugim piętrze galerii handlowej, narożny element runął wraz ze stojącym na nim robotnikiem na ulicę i przygniatając go (rys. 3.1). Zakrzywiony w planie element był wsparty ukośnymi podporami montażowymi zakotwionymi w młodym, trzydniowym betonie stropu. Oczywiście było, że niedostateczna nośność podłoża miała tu kluczowe znaczenie. Badania wykazały, że wytrzymałość na ściskanie betonu wynosiła zaledwie 9.0 MPa, co było wynikiem użycia betonu o wolnym przyroście wytrzymałości i niedostatecznym ociepleniu w trakcie pielęgnacji.

Rys. 3.1. Dokumentacja okoliczności zawalenia się zakrzywionej ściany galerii handlowej.

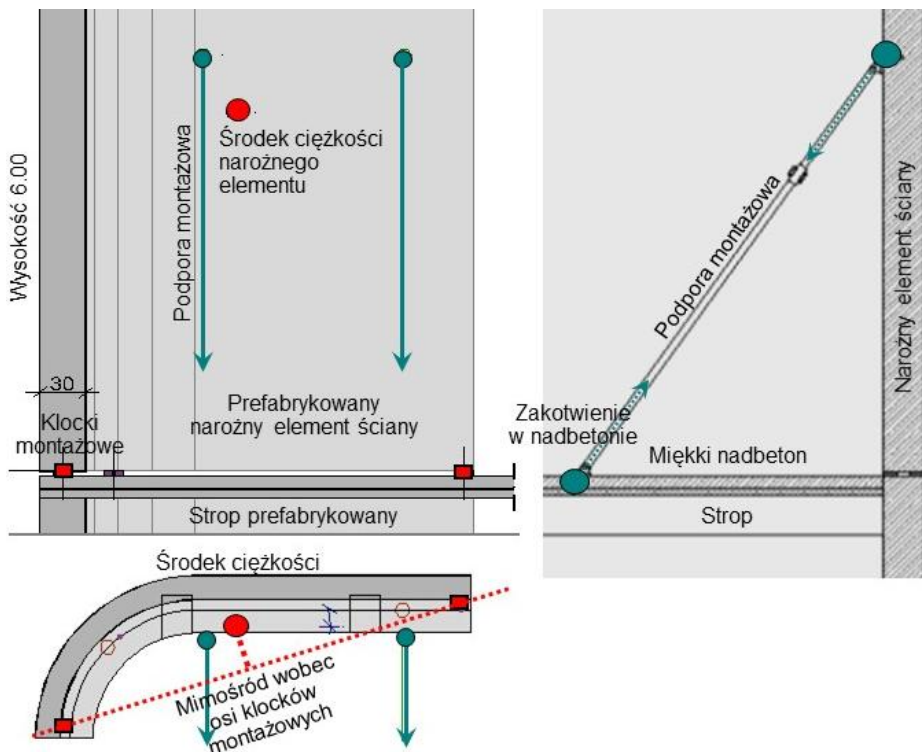
- nadbeton klasy C35/45 układany na strop prefabrykowany,
- niska wytrzymałość nadbetonu związana z wolnym jej przyrostem w początkowej fazie wiązania, zła jego pielęgnacja i niska temperatura otoczenia,
- prefabrykowany narożnik ściany 30 cm/6.00 m posadowiony na losowo ułożonych klockach,
- posadowienie elementu ściany na klockach o losowym położeniu względem środka ciężkości ściany,
- ukośne stalowe podpory montażowe ściany zakotwione w nadbetonie stropu,
- zakotwienie podpory montażowej w młodym nadbetonie zamiast w dojrzałym już betonie stropu.

Rys. 3.2. Istotne dla wypadku części ustroju.

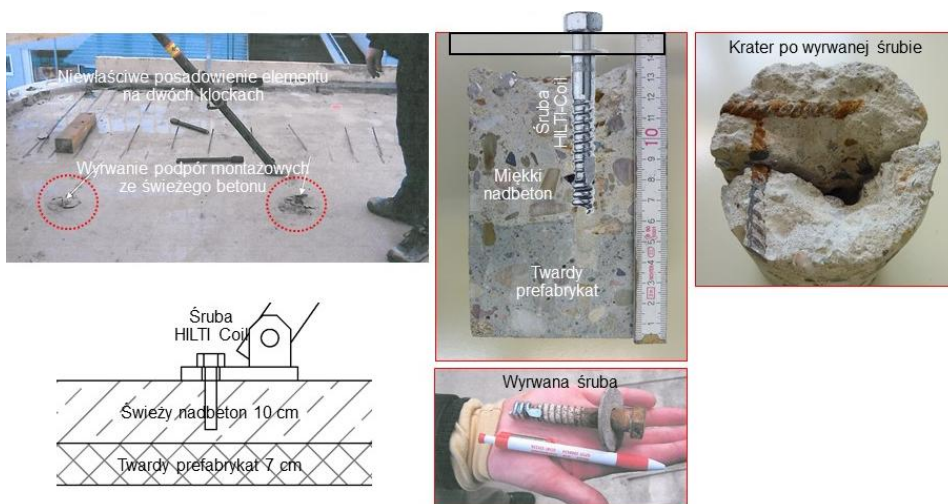
Rys. 3.3. Nieprawidłowości w montażu ściany.

- nieodpowiednie, słabe zakotwienie podpory montażowej w młodym nadbetonie,
- niewłaściwe posadowienie elementu na 2 klockach wywołujących mimośród wobec środka ciężkości,
- wyrwanie podpór montażowych z młodego nadbetonu stropu w wyniku obrotu ściany

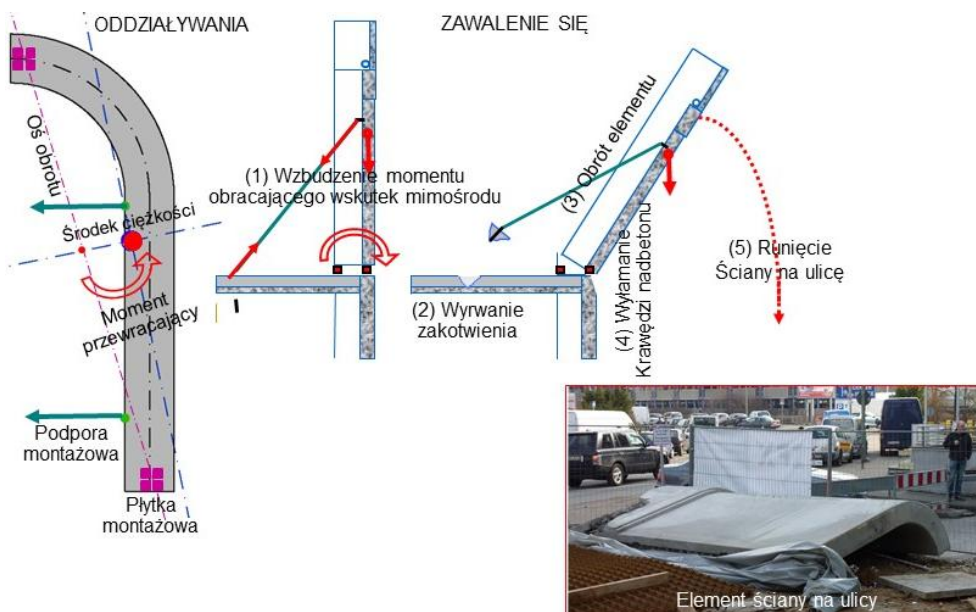
- (1) wywołanie momentu obrotowego wskutek mimośrodu środka ciężkości wobec osi klocków,
- (2) wyrwanie zakotwienia podpór montażowych ściany z młodego nadbetonu,
- (3) obrót elementu ściennego w stronę ulicy,
- (4) wyłamanie krawędzi dolnej ściany w wyniku obrotu elementu,
- (5) runięcie ściany w stronę ulicy w wyniku braku właściwej blokady obrotu.

Rys. 3.4. Przebieg wypadku.

- niezajomość zjawiska parcia elementu na zewnątrz w wypadku niewłaściwego ułożenia klocków,
- nieświadomość wykonawcy, co do mimośrodu środka ciężkości elementu wobec osi klocków,
- niska nośność nadbetonu wskutek jego wolnego twardnienia, złej pielęgnacji i obniżonej temperatury zewnętrznej,
- zakotwienie podpór ściany w młodym nadbetonie zamiast w dojrzałym już betonie prefabrykowanego stropu,
- obrót ściany od strony środka ciężkości położonego poza osią klocków podporowych.

Głównym powodem zawalenia się ściany był brak świadomości, że środek ciężkości zakrzywionego elementu wymusza jego obrót w wypadku źle ustawionych klocków montażowych.

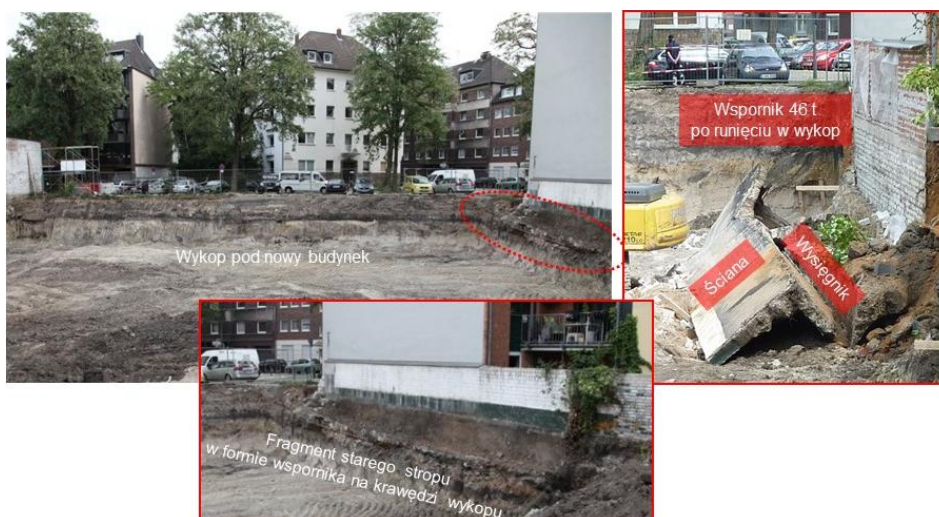
W trakcie wykonywania wykopu pod nowy budynek mieszkalny, duży fragment znajdującego się obok stropu piwnicy runął i pogrzebując pod sobą dwóch robotników (rys. 4.1). Fragment ten wiele lat oparty był na gruncie, który usunięto przy robieniu wykopu. Oczywiście było, że zmiana ta była głównym powodem wypadku. Inspekcja wykazała, że do obrotu wspornika w stronę wykopu przyczynił się też demontaż przeciwważnej wymurówki jak i dodatkowe obciążenia wysięgnika.

Rys. 4.1. Dokumentacja okoliczności zawalenia się stropu piwnicy.

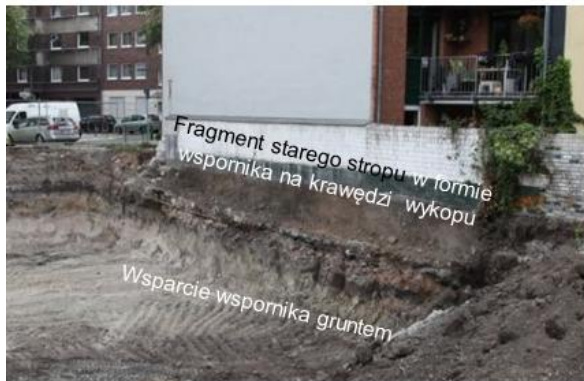
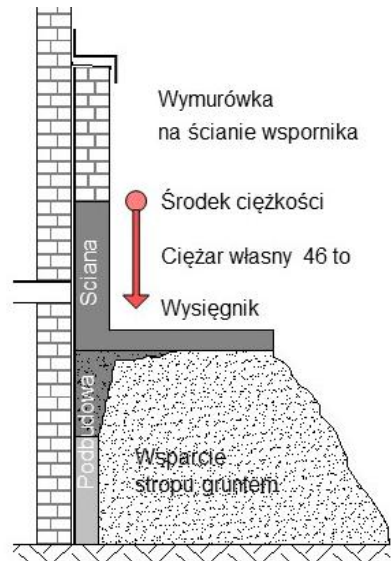
- wspornik o wadze 46 ton składający się ze ściany betonowej i nawisu będącego pozostałością stropu,
- wymurówka spoczywająca na ścianie i stanowiąca przeciwwagę dla wspornika,
- grunt na którym oparty był strop, znajdujący się w starej piwnicy.

Rys. 4.2. Istotne dla wypadku elementy konstrukcji.

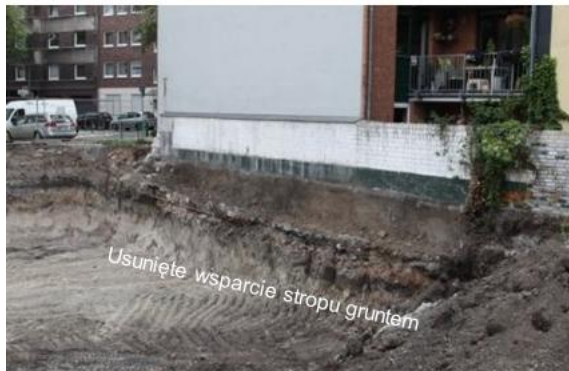
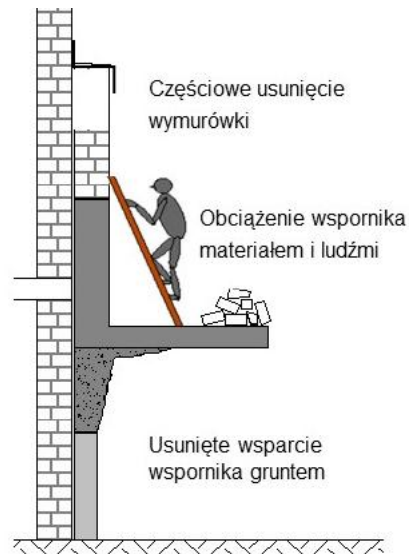
- usunięto grunt pod wspornikiem pomimo tego, że podpierał ów wspornik,
- zdemontowanie części wymurówki pomimo tego, że pełniła funkcję przeciwwagi,
- dodatkowe obciążenie wspornika.

Rys. 4.3. Błędy w usuwaniu fragmentu starego stropu.

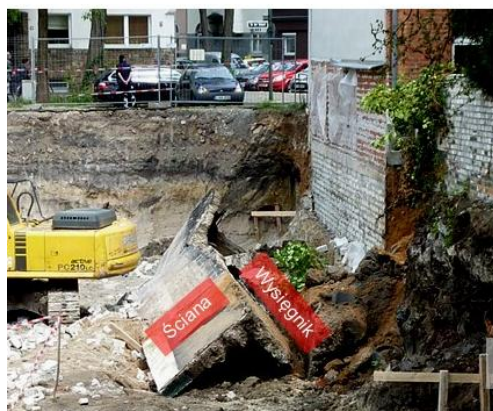
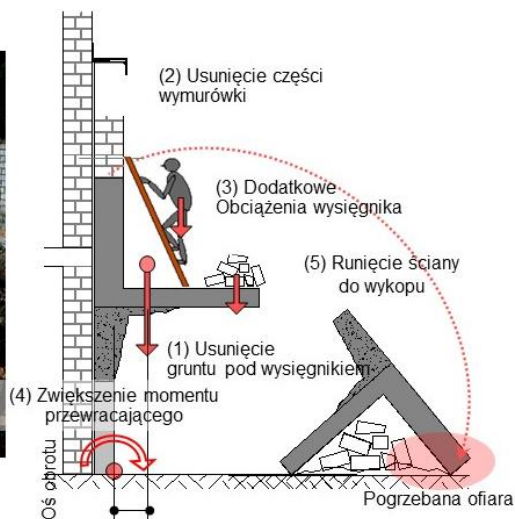
- (1) usunięcie gruntu pod wspornikiem stanowiącego jego jedyną podporę,
- (2) demontaż wymurówki na ścianie stanowiącej blokadę wobec obrotu wspornika,
- (3) dodatkowe obciążenie wspornika ludźmi i materiałami,
- (4) zmniejszenie momentu przeciwdziałającego obrotowi i zwiększenie momentu obracającego,
- (5) runięcie wspornika w stronę wykopu wskutek przewagi momentu obracającego.

Rys. 4.4. Przebieg wypadku zawalenia się starego stropu piwnicy.

- brak rozpoznania, że na brzegu wykopu znajduje się fragment starego stropu,
- brak świadomości, że fragment ten jest podparty przez grunt wypełniający starą piwnicę,
- brak świadomości, że wymurówka na ścianie wspornika pełni funkcję przeciwwagi do jego obrotu,
- brak świadomości, że dodatkowe obciążenie wspornika wymusza w nim dodatkowy moment obrotowy.

**Głównym powodem zawalenia się wspornika było usunięcie jego podparcia na gruncie, jak również demontaż przeciwwagi w postaci wymurówki oraz dodatkowego jego obciążenie.**
