Awaria żelbetowej rampy najazdowej w budynku centrum handlowego

RAFAL SZYDŁOWSKI*, BARBARA ŁABUZEK
Politechnika Krakowska

Failure of the reinforced concrete ramp in the shopping center building

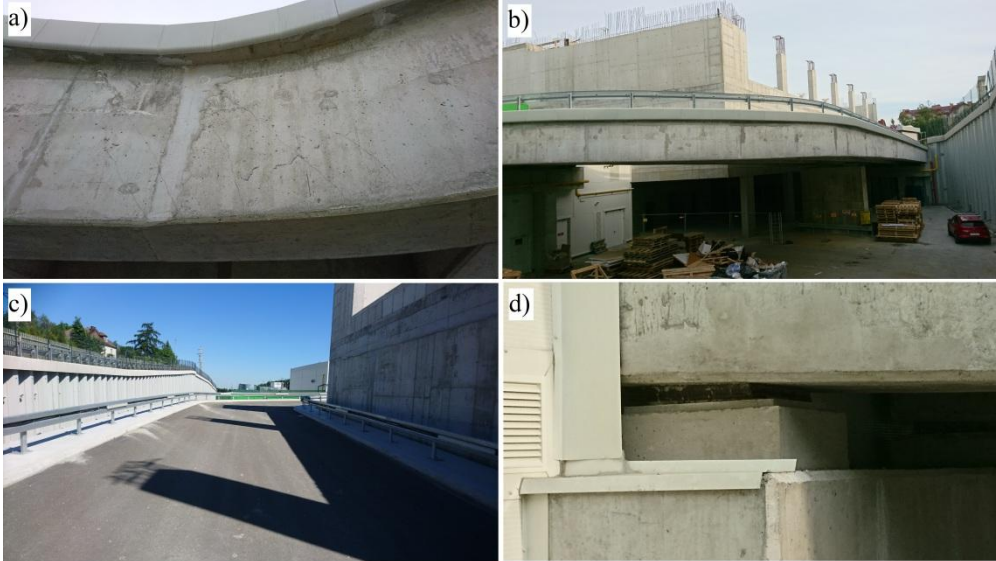
Podstawową przyczyną podjęcia działań były nadmierne ugięcia przęsła łukowego rampy i ich przyrost w czasie. Widok ugiętej rampy pokazano na rysunku 3b. Prace rozpoczęto od analizy dostarczonych wyników geodezyjnych ugięć. Na rysunku 4 pokazano rozwój ugięć w czasie. W ciągu 7 miesięcy od zwolnienia konstrukcji z podpór ugięcie łukowego przęsła belki zewnętrznej (Belka 1) przyrosło o 90 mm. Niepokojący jest jednostajny przyrost ugięcia wynoszący 12,9 mm/miesiąc. Przęsło proste belki w tym czasie unosiło się w górę. Zostało

Rys. 3 Uszkodzenia rampy: a) rysy na bocznej powierzchni belki wewnętrznej, b) ugięcie przęśła łukowego, c) deformacja jezdni, d) obrót belki zewnętrznej na podporze skrajnej.

- mocne zarysowanie bocznych i dolnych powierzchni belek głównych oraz bocznych powierzchni poprzecznic (rys. 6),
- zarysowanie górnej powierzchni chodników (rys. 7),
- duży obrót belek na łożyskach na podporze skrajnej (rys. 3d).

Na rysunku 3a pokazano zarysowaną belkę zewnętrzną a na rysunku 6 pokazano układ rys zidentyfikowany na bocznych powierzchniach belek głównych. Rysunek należy analizować patrząc na obie powierzchnie belki z tej samej strony (na jedną powierzchnię od zewnątrz na drugą z wnętrza belki). Można zauważyć, że rysy na obu powierzchniach belki biegną w przecinających się kierunkach, co świadczy o tym, że powstały w wyniku skręcania. Największą szerokość rys, równą 1,0 mm, zarejestrowano na zewnętrznej powierzchni belki najbardziej zewnętrznej.

Na rysunku 3c pokazano zdeformowaną w wyniku ugięcia przęsła łukowego jezdnię. Ugięcie rampy spowodowało zmianę spadku poprzecznego jezdni, która przyjęła spadek od belki wewnętrznej do zewnętrznej. Na jezdni po opadach deszczu po stronie zewnętrznej tworzyła się niecka wodna. Na rysunku 3d pokazano natomiast obrót belki zewnętrznej na łożysku końcowym w wyniku nadmiernego jej ugięcia. Niewykluczone, że została przekroczona dopuszczalna wartość obrotu gwarantująca prawidłową pracę łożyska.

Z uwagi na systematyczny i jednostajny przyrost ugięć, po otrzymaniu wyników geodezyjnych zalecono natychmiastowe podparcie rampy. Z wykonaniem podparcia zwlekano jednak kilka miesięcy, dlatego też ugięcie pogłębiło się o kilkadziesiąt milimetrów. Widok podpartej i ugiętej rampy pokazano na rysunku 5.

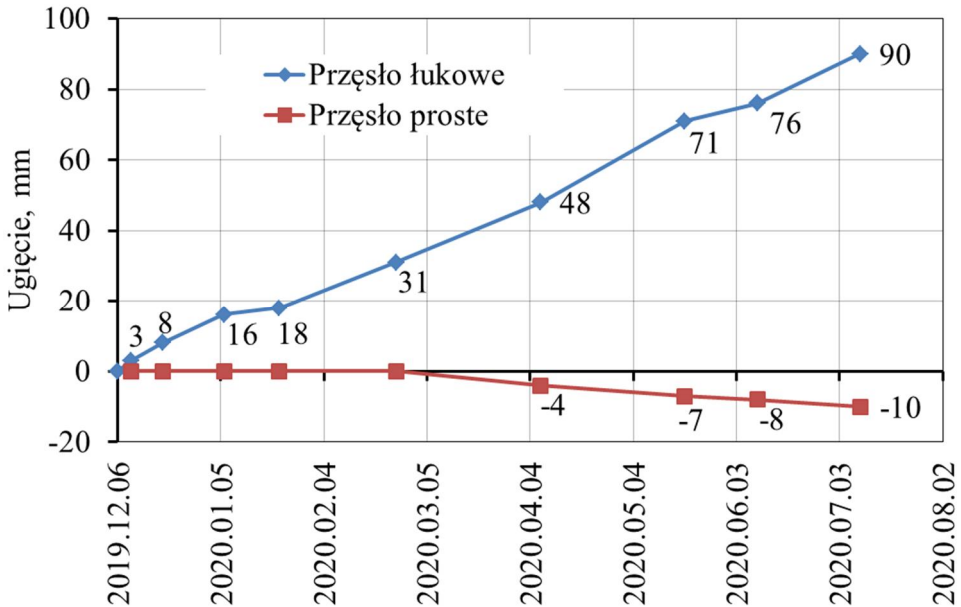
uniesione o 10 mm. Przyrost ugięcia belki wewnętrznej (Belka 4) był znacznie mniejszy. Ugięcie przęśła łukowego wynosiło 20 mm a uniesienie przęśła prostego 4 mm.

Rys. 4 Rozwój ugięcia belki zewnętrznej w czasie.

Warto zaznaczyć, że obliczenia oparto na szeregu założeń normowych służących wyznaczeniu współczynnika pełzania. Jednostajny i niezwalniający przyrost ugięć pokazany na rysunku 4 pozwala przypuszczać, że docelowe ugięcia będą znacznie większe niż obliczone wartości 122 i 132 mm, mogą osiągnąć wartość nawet około 200 mm.

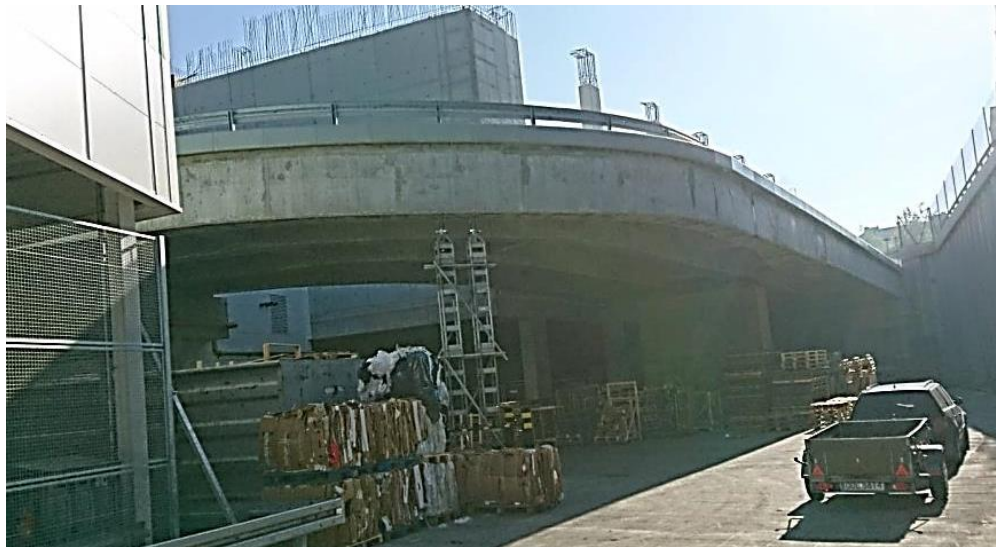
Rys. 5 Widok ugiętej i podpartej rampy.

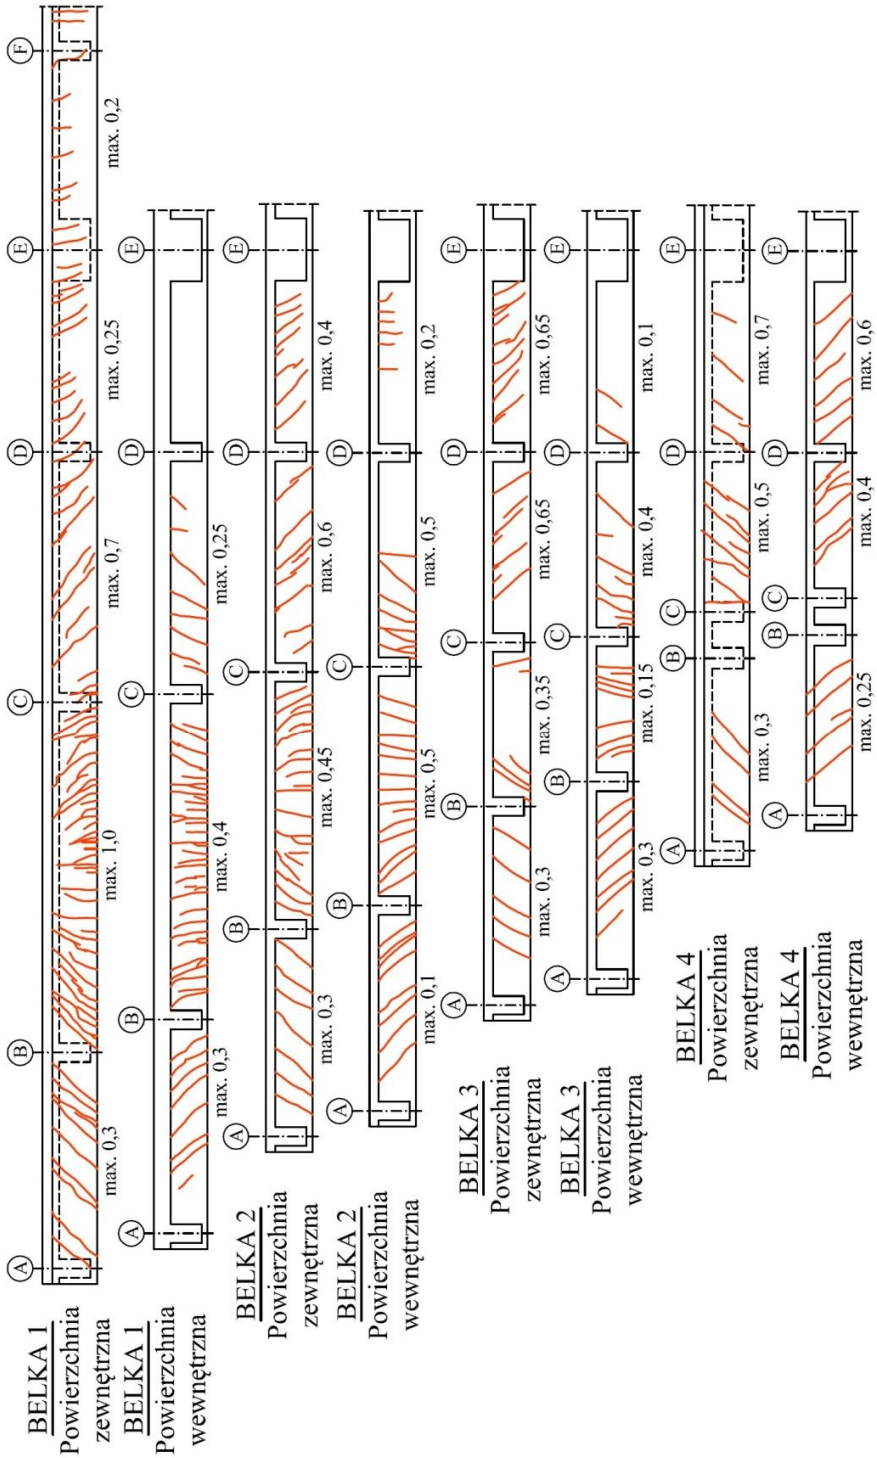
Rys. 6. Rysy na powierzchniach bocznych belek.

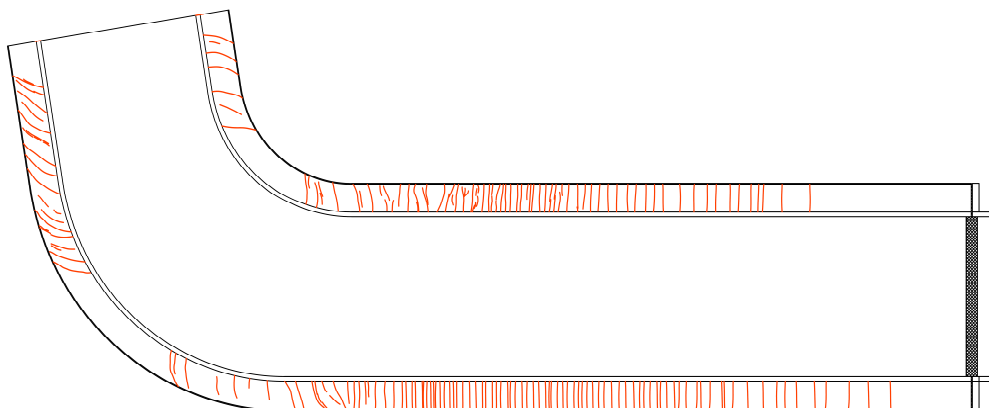
Na rysunku 7 pokazano układ rys zinventaryzowanych na górnej powierzchni chodników. Można zauważyć dwa odmienne układy tj. rysy biegnące skośnie do osi belek przy zewnętrznej podporze przęsła łukowego oraz rysy prostopadłe do osi belek nad podporą środkową. Pierwsze z nich są wynikiem skręcania a drugie powstały od zginania. Maksymalna szerokość rys na chodnikach wynosiła 0,25 mm.

Rys. 7 Układ rys na górnej powierzchni chodników.

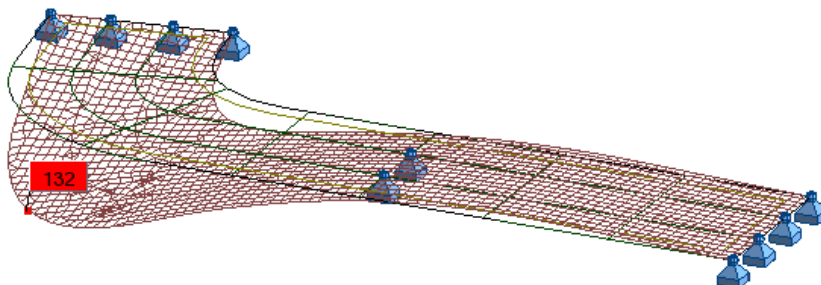
W oparciu o współczynniki redukcyjne sztywności, uwzględniające zarysowanie i pełzanie betonu, wyznaczono ugięcie konstrukcji od obciążeń stałych w dwóch wariantach: dla modułu sprężystości wg normy [1] (40,8 GPa) oraz dla modułu wyznaczonego na pobranych próbkach (37,0 GPa). Dla pierwszego wariantu otrzymano wartość ugięcia 122 mm a dla drugiego 132 mm (rys. 9). Obydwie wartości wyznaczono dla czasu $t = 50$ lat. Zarejestrowana wartość przyrostu ugięcia rzeczywistego wynosiła 90 mm. Należy jednak podkreślić, że jest to sam przyrost reologiczny, bez ugięcia doraźnego. Rzeczywiste ugięcia mogły być znacznie większe.

zgodnie z którymi, ugięcie o wartości większej niż $L/250$ znacznie pogarsza przydatność konstrukcji. Otrzymane wartości 122 i 132 mm stanowią odpowiednio $1/185$ i $1/171$ rozpiętości. Są to wartości ugięcia nieakceptowalne ze względów estetycznych i użytkowych, co potwierdza aktualny wygląd konstrukcji.

Rys. 9 Ugięcie rampy.

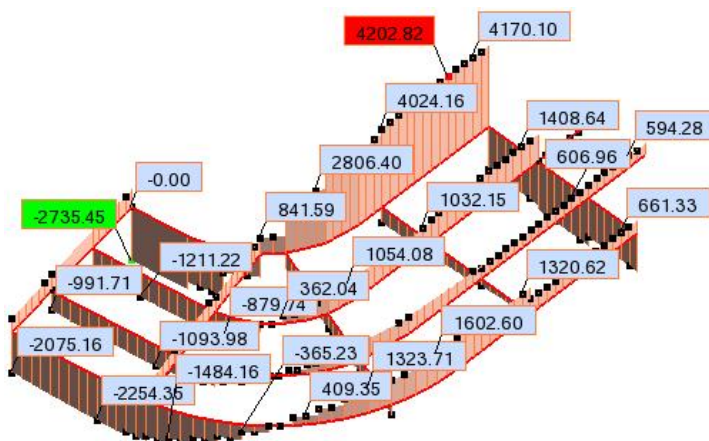
Na rysunku 10 pokazano wykres obliczeniowych momentów zginających w belkach, obliczonych dla kombinacji SGN. Największe wartości otrzymano dla belki najbardziej wewnętrznej B-4, tj. 4202 kNm przy podporze wewnętrznej oraz 2735 kNm przy podporze końcowej. Wyznaczono również nośność na skręcanie zgodnie z normą [3]. Otrzymano następujące wartości:

- dla odcinka przy podporze środkowej: $T_{Rd1} = 4051$ kNm ze względu na ściskanie krzyżulców betonowych, $T_{Rd2} = 1966$ kNm ze względu na rozciąganie zbrojenia poprzecznego,
- dla odcinka przy podporze skrajnej: $T_{Rd1} = 2047$ kNm ze względu na ściskanie krzyżulców betonowych, $T_{Rd2} = 983$ kNm ze względu na rozciąganie zbrojenia poprzecznego.

Przeprowadzone obliczenia pokazały, że w przypadku przekroju przy podporze środkowej doszło do niemal trzykrotnego przekroczenia nośności na skręcanie ($T_{Rd} = 983$ kNm, $T_{Sd} = 2735$ kNm). W przypadku podpory skrajnej przekroczenie nośności było mniejsze, ponad dwukrotne ($T_{Rd} = 1966$ kNm, $T_{Sd} = 4203$ kNm).

Rys. 10 Obliczeniowe momenty skręcające w belkach.
