XXV Konferencja Naukowo-Techniczna, Międzyzdroje 24-27 maja 2011

awarie budowlane 2011

ANALIZA PRZYCZYN USZKODZENIA ŻELBETOWEGO KOLEKTORA REALIZOWANEGO TECHNIKĄ MIKROTUNELINGU

CAUSES OF DAMAGE ANALYSIS IN A PIPELINE CONSTRUCTED WITH USE OF MICROTUNNELING TECHNIQUE

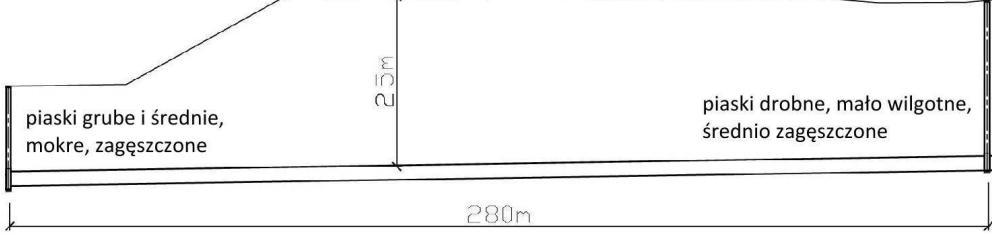
Rys. 3. Fragment niwelety kolektora na uszkodzonym odcinku

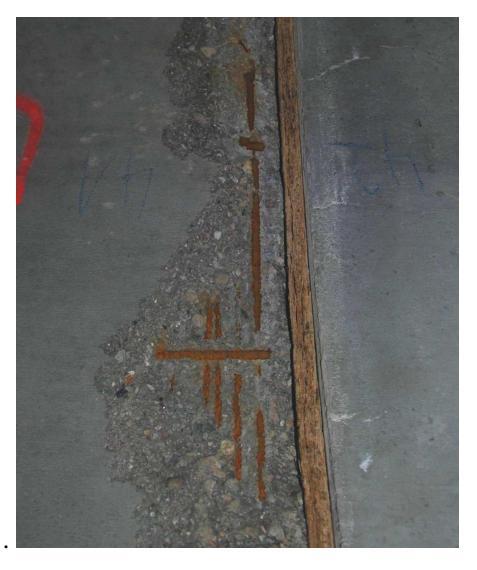
Na rys. 4 i 5 przedstawiono typowe uszkodzenia betonu rur od strony wewnętrznej w obszarze styku. Widoczne jest uszkodzenie otuliny, zarysowanie, a w kilu miejscach deformacja odsłoniętego zbrojenia. Zasięg uszkodzeń, mimo że jest niewielki w stosunku do całego elementu, występuje w obszarze newralgicznym kolektora (szczególnie w fazie realizacji). Maksymalny zasięg stwierdzonych uszkodzeń nie przekracza 50 cm (licząc od czoła rury w kierunku kielicha). Biorąc pod uwagę transportowane kolektorem media ten rodzaj uszkodzeń może stać się ogniskiem korozji i poważniejszych uszkodzeń.

Rys. 4. Uszkodzenia rur w obszarze styków – odspojenie otuliny i deformacja odsłoniętego zbrojenia

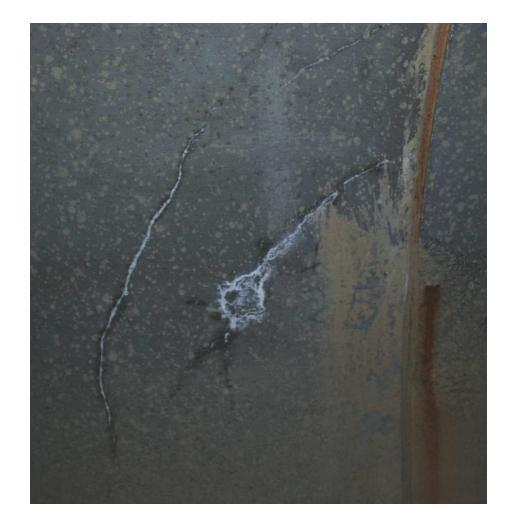
Rys. 5. Uszkodzenia rur w obszarze styków - zarysowanie inicjowane w styku rur

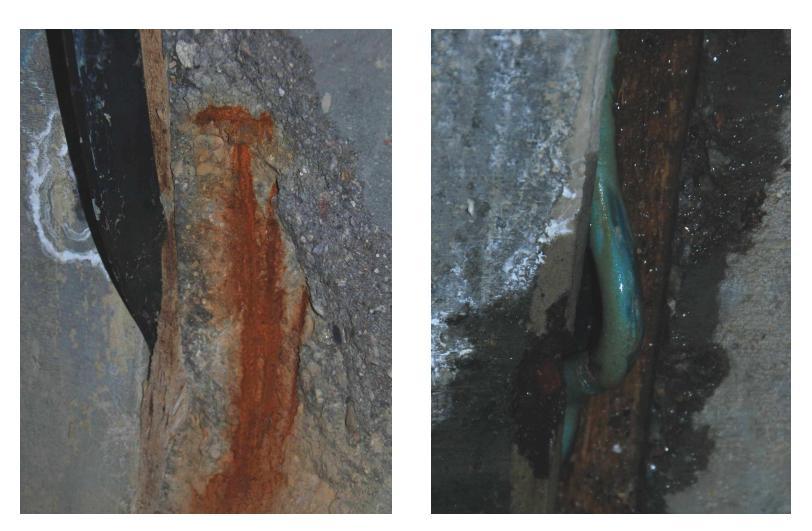
Rys. 6. Uszkodzenia uszczelek – wepchnięte uszczelki: zewnętrzna i wewnętrzna

Druga grupa uszkodzeń to rozszczelnienie kolektora w kilkunastu miejscach. Jak przedstawiono to na rys. 6 uszczelki zewnętrzne zapewniające szczelność kolektora jako całości zostały wepchnięte do wewnątrz (lewa fotografia), a w kilku miejscach pozostały po nich tylko fragmenty (prawa fotografia).

Odrębnym problemem jest zagadnienie szczelności kolektora. Wiąże się to oczywiście z trudnymi warunkami realizacji nieprzewidzianymi w projekcie. Przede wszystkim przy tak trudnych warunkach realizacyjnych należało zastosować rury ze zintegrowaną lub wklejaną uszczelką a nie uszczelnieniem zakładanym na budowie. Przy zastosowaniu iniekcji bentonitowej doprowadzono do wciśnięcia tych uszczelek do wewnątrz kolektora (rys. 6).

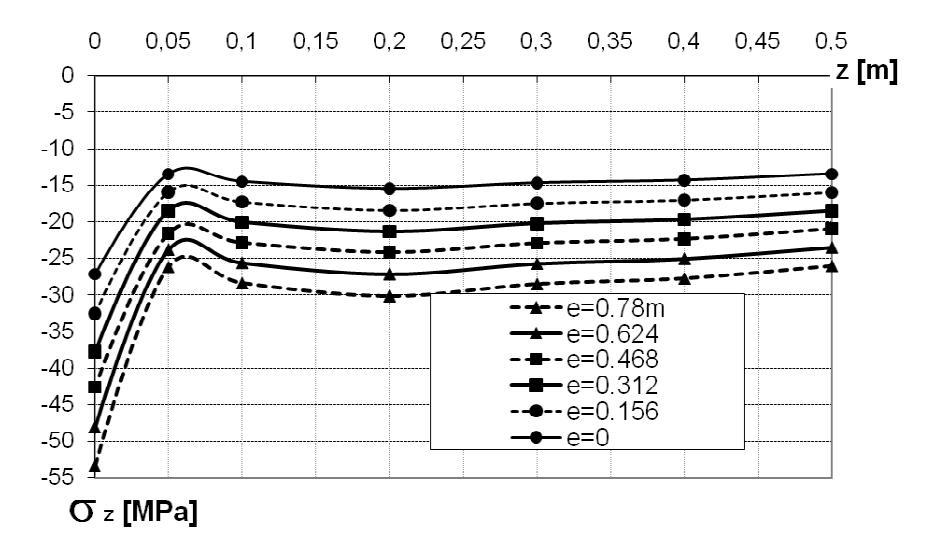
Rys. 8. Rozkład naprężeń normalnych do powierzchni styku rur σ_z w zależności od odległość od powierzchni styku rur w kierunku podłużnym *z* (*e*-mimośród działania siły przepychającej)

Przeprowadzone obliczenia numeryczne metodą elementów skończonych wykazały, iż nawet przy umiarkowanych wartościach mimośrodu działania siły przepychającej – e, naprężenia w styku rur mogą sięgać wartości zbliżonych do wytrzymałości betonu na ściskanie (rys. 8). Podane na rys. 8 wartości mimośrodu działania siły przepychającej zmieniają się od e = 0 (osiowe ściskanie) do wartości e = 0,78 m (siła na krawędzi rdzenia przekroju). Naprężenia dla z = 0 to naprężenia w betonie na powierzchni styku (wg rys. 7). Wykresy naprężeń przedstawione na rys. 8 wykonano w miejscu występowania największych naprężeń ściskających w ściance rury.
