DEGRADACJA PODŁOŻA GRUNTOWEGO W WYNIKU PRAC STUDNIARSKICH

THE DAMAGE OF SUBSOIL SUBSEQUENT TO WELL WORKS

Streszczenie W referacie przedstawiono przyczyny degradacji podłoża gruntowego związanej z nieprawidłowym zaprojektowaniem i przeprowadzeniem prac studniarskich. W wyniku wywołania niekontrolowanego i o dużym wydatku jednostkowym wypływu wód gruntowych o zwierciadle artezyjskim oraz w efekcie naruszenia struktury podłoża gruntowego wywołano rozległe zapadlisko, w obrębie którego znalazł się wznoszony dom jednorodzinny. Analizę przyczyn i rozwoju zapadliska oparto na dokumentacji badań archiwalnych i wizji lokalnej.

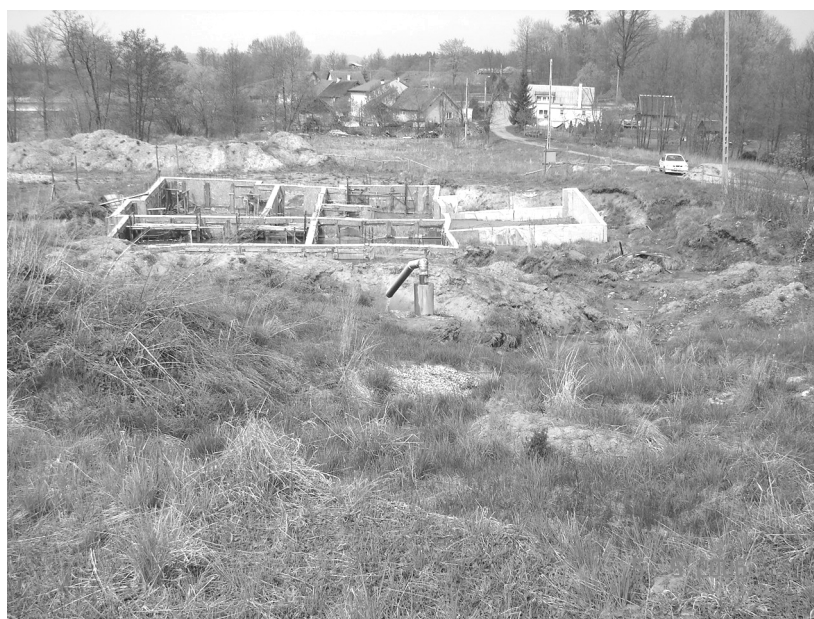
Rys.2. Widok zapadliska.

niekontrolowany wypływ z wynoszeniem znacznej ilości materiału gruntowego na powierzchnię terenu. Usunięcie ogromnych objętości gruntu z warstwy wodonośnej spowodowało uformowanie się zapadliska (rys.2), które zniszczyło wzniesiony fragment domu mieszkalnego (rys.4). Naruszona struktura gruntów stanowiących pierwotnie barierę nieprzepuszczalną ponad warstwą wodonośną, umożliwiła wydostawanie się na powierzchnię terenu wody podziemnej, tworząc liczne lokalne nisze źródłiskowe (rys.5). Z biegiem czasu wody z powierzchni zapadliska uformowały strumień (rys.6) i ukształtowały koryto uchodzące do Łyny. Lokalne nisze źródłiskowe, położone powyżej zapadliska, uformowały własne strumienie odprowadzające wody do rzeki. Powtórna wizja lokalna przeprowadzona po czterech miesiącach potwierdziła nieustający proces wypływu wody podziemnej, unoszącej drobnoziarnisty materiał gruntowy, czego efektem jest postępujący proces degradacji terenu z licznymi osuwiskami (rys.7).

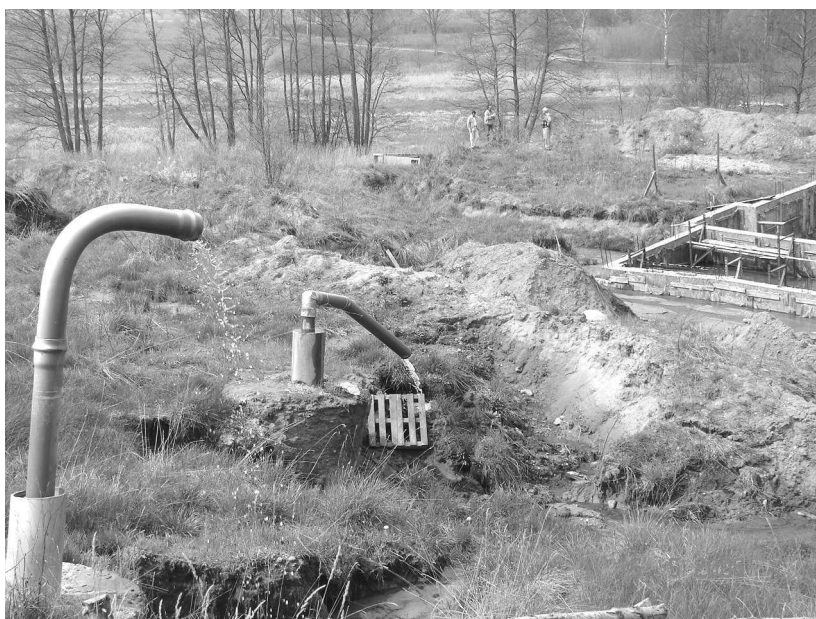
Rys.3. Studnie.

Projekt przewidywał wzniesienie wielokondygnacyjnego domu jednorodzinnego oraz położonego bliżej rzeki domku letniskowego, tworzących razem kompleks mieszkalno-rekreacyjny. Brak uzbrojenia terenu w pobliżu działki zmusił inwestora do wybudowania studni. Kilkuniedniowe prace studniarskie odbywały się etapami, głównie w dzień, w trakcie przerw trwających od późnego popołudnia do wczesnego rana pozostawiano studnię bez jakiegokolwiek zabezpieczenia. W trakcie jednej z przerw nastąpiło wyłamanie dna przez wodę o wysokim ciśnieniu (artezyjskim, sięgającym ok. 10m ponad powierzchnię terenu). W wyniku niekontrolowanego wypływu o znacznym wydatku, strumień wody unosił z warstwy wodonośnej znaczne ilości różnoziarnistego materiału gruntowego. Wypływająca ze studni woda podtopiła teren budowy (rys.2). Pracownik wykonujący odwiert studniarski podjął decyzję o wykonaniu w pobliżu uszkodzonej studni drugiego odwiertu (rys.3), mającego rzekomo odciążyć pierwszą studnię i obniżyć napięcie zwierciadła wody gruntowej. Jednakże nieprawidłowa konstrukcja zabezpieczająca drugi odwiert znów wywołała
