Dr inż. Andrzej MALCZYK
Dr inż. Marek WŁASZCZUK
Politechnika Śląska

DŁUGOTRWAŁE WPŁYWY DYNAMICZNE I ŚRODOWISKOWE NA KONSTRUKCJĘ NOŚNĄ BUDYNKU PŁUCZKI ZAWIESINOWEJ W KOPALNI WĘGLA KAMIENNEGO

**LONG – LASTING INFLUENCE OF ENVIRONMENT AND DYNAMICS ON THE STRUCTURE OF
A WASHER BUILDING IN A COAL - MINE**

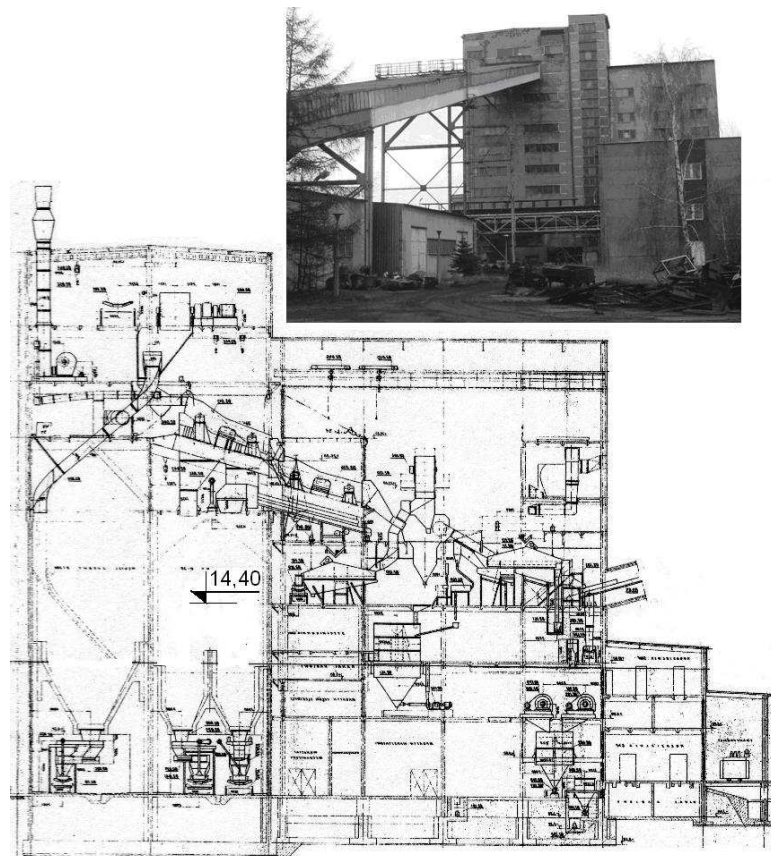
Rys. 1 Widok i przekrój budynku płuczki

Przedmiotowy budynek płuczki zawieszinowej został wykonany w drugiej połowie lat 70-tych ubiegłego wieku. Obiekt jest podzielony dylatacją na dwie części: segment żelbetowych, wielokomorowych zbiorników i segment technologiczny, nasycony urządzeniami mechanicznymi, który był przedmiotem badań opisanych w niniejszym referacie (rys.1).

Płuczka zawieszinowa jest obiektem wolno stojącym, wielokondygnacyjnym o zwartym rzucie poziomym. Całkowita wysokość budynku płuczki wynosi 40,70m, a wymiary rzutu poziomego 24,0x43,5m. Poziom posadowienia fundamentów budynku płuczki znajduje się 3,50m poniżej poziomu terenu.

Wewnątrz budynku płuczki zawieszinowej jest zainstalowanych wiele urządzeń obsługujących proces technologiczny wzbogacania urobku (por. rys.1). Z punktu widzenia oddziaływania dynamicznego na konstrukcję obiektu do istotnych należą przede wszystkim przesiewacze i napędy taśmociągów. Są one źródłami intensywnych wymuszeń o charakterze harmonicznym, szczególnie ważnym ze względu na zmęczenie materiałów w konstrukcji nośnej. Przesiewacze i podajniki wibracyjne zainstalowane w obiekcie charakteryzują się następującymi częstotliwościami wymuszenia dynamicznego :

Wstępne rozpoznanie stanu dynamicznego obiektu wskazało na dominujący wpływ dynamiczny przesiewaczy PWP-1 (por. tabl. 1 i rys. 1), zainstalowanych w poziomie 14,40m.

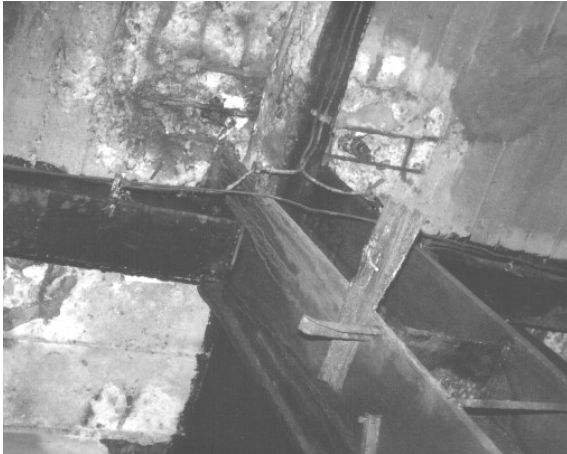
- przestrzenna stalowa konstrukcja nośna obiektu: słupy, rozpory ram, krzyżulce i belki stropowe są w różnym stopniu skorodowane; najsilniejsze zniszczenia korozyjne występują w tych strefach obiektu, gdzie elementy stalowe mają okresowy, bezpośredni kontakt z wodą (rys.2),

Rys. 2 Korozja stali w węzłach konstrukcji

Niepokojący jest zakres korozji w połączeniach słupów z ryglami w stalowych konstrukcjach ram oraz w połączeniach belek stropowych z ryglami. Połączenia te wykonano jako spawane, a ich konstrukcja nie zawsze jest prawidłowa. W licznych zagłębieniach występujących w węzłach nagromadzony jest wilgotny pył węglowy co sprzyja powstawaniu procesów korozyjnych. Zanieczyszczenia te nie były usuwane.

Oceniono, że konstrukcja nośna budynku płuczki zawieszinowej po 30 latach eksploatacji znajduje się ogólnie w zadowalającym stanie technicznym, pozwalającym na dalszą eksploatację obiektu pod warunkiem ograniczenia dopuszczalnego obciążenia stropów z $5,0 \text{ kN/m}^2$ do $4,0 \text{ kN/m}^2$. Największym zagrożeniem dla trwałości konstrukcji budynku płuczki jest korozja stali w elementach żelbetowych i stalowych. W związku z tym zalecono wykonanie kompleksowych napraw uszkodzonych elementów i wykonanie powłok ochronnych.

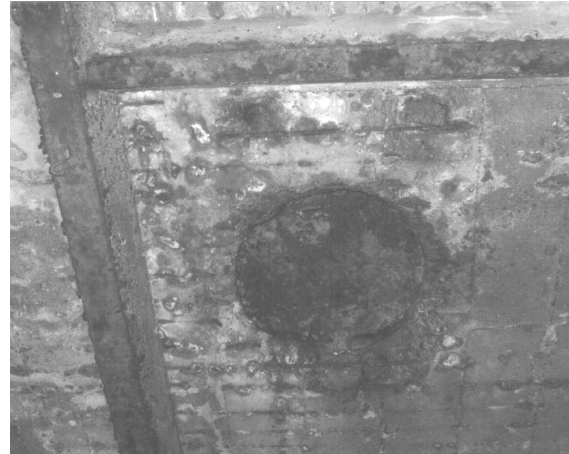
- korozja zbrojenia w płytach stropowych wszystkich kondygnacji oraz korozja stalowych belek stropowych jest lokalnie silnie zaawansowana; płyty stropowe są miejscami spękane (rys.3).
- występuje silna korozja powierzchniowa stopni i belek policzkowych stalowych schodów wewnętrznych ,
- elementy zewnętrzne budynku płuczki zawieszinowej (tynki elewacji, stolarka okienna, rynny i rury spustowe, pokrycie dachowe) są lokalnie uszkodzone i wymagają napraw.

Rys. 3 Korozja zbrojenia w stropach

Na etapie projektowania obiektu w elementach żelbetowych założono zbyt małą otulinę zbrojenia (w płytach 10mm, w belkach 20mm). Rzeczywiste grubości otulin zbrojenia są znacznie mniejsze (5 – 10mm w płytach i 10 – 15mm w belkach).

Konstrukcja budynku pracuje w środowisku wilgotnym i mokrym co przy zbyt małych grubościach otulin i występującym procesie karbonatyzacji betonu doprowadziło do odpadania otuliny betonu wskutek korozji stali. Badania odczynu pH wykazały wartości zawarte w przedziale 9 – 7. Pierwotny zasadowy odczyn pH w betonie, który chroni stal przed korozją, zmienił się w odczyn kwaśny. Spowodowało to zanik właściwości ochronnych betonu i przyspieszoną korozję prętów zbrojenia.

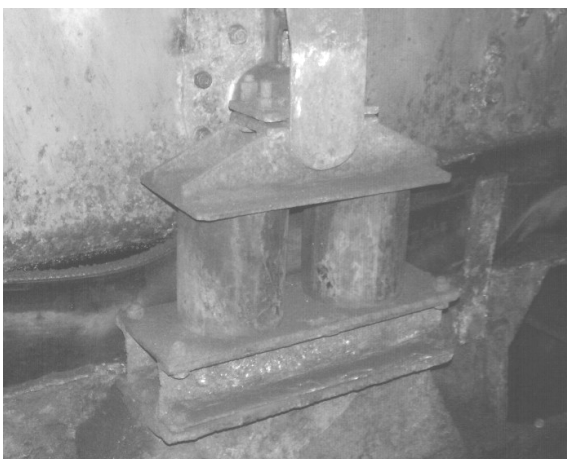
Zmiana częstotliwości drgań własnych pasm stropowych jest trudna do zrealizowania, gdyż jest związana z koniecznością znacznego zwiększenia sztywności pasm płytowych lub zwiększenia ich masy. Ze względu na brak miejsca związany z licznymi instalacjami w budynku obydwie te rozwiązania są praktycznie niemożliwe do zrealizowania. W pierwszej kolejności zalecono wdrożenie działań mających na celu zmniejszenie wartości sił dynamicznych przekazywanych z maszyn na stropy, a więc zastosowanie w maszynach PWP-1 wibroizolacji skuteczniejszej od obecnie istniejącej. Należy podkreślić, że dotychczasowa wibroizolacja w postaci walców gumowych (por. rys.4) spełniała kryteria normowe skuteczności, co potwierdzono pomiarami i obliczeniami.

Rys. 4. Wibroizolatory gumowe

Zalecono dokonanie wymiany wibroizolatorów gumowych na sprężynowe o sztywnościach potwierdzonych szczegółowymi obliczeniami drgań własnych przesiewaczy w różnych schematach obciążeń.

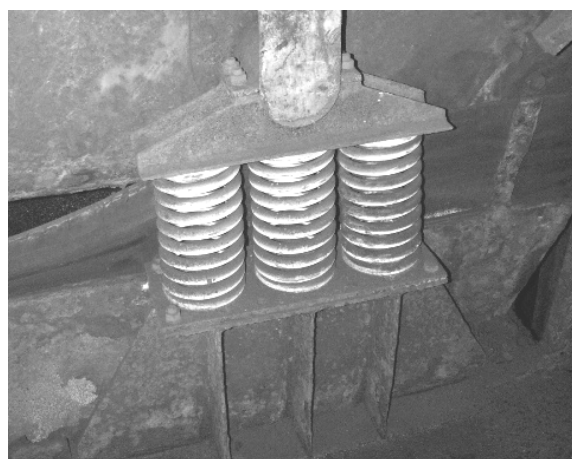
Rys. 5. Wibroizolatory sprężynowe

Po zrealizowanych wymianach wibroizolacji przesiewaczy (por. rys.5) wykonano pomiary kontrolne drgań stropów w strefach największego natężenia wpływów dynamicznych. Na rysunkach 6 i 7 przedstawiono porównanie wibrogramów przyspieszeń w tych samych punktach pomiarowych przed i po wymianie wibroizolatorów. Na rysunkach numerami 1 i 2 oznaczone są przyspieszenia poziome, a numerem 3 – przyspieszenia pionowe, szczególnie odczuwalne na płytach stropowych. Po wymianie wibroizolacji nastąpiła trzykrotna redukcja amplitud pionowych przyspieszeń i eliminacja uciążliwego zjawiska dudnienia (należy zwrócić uwagę na różnice zakresów pomiarowych na obydwu wibrogramach).

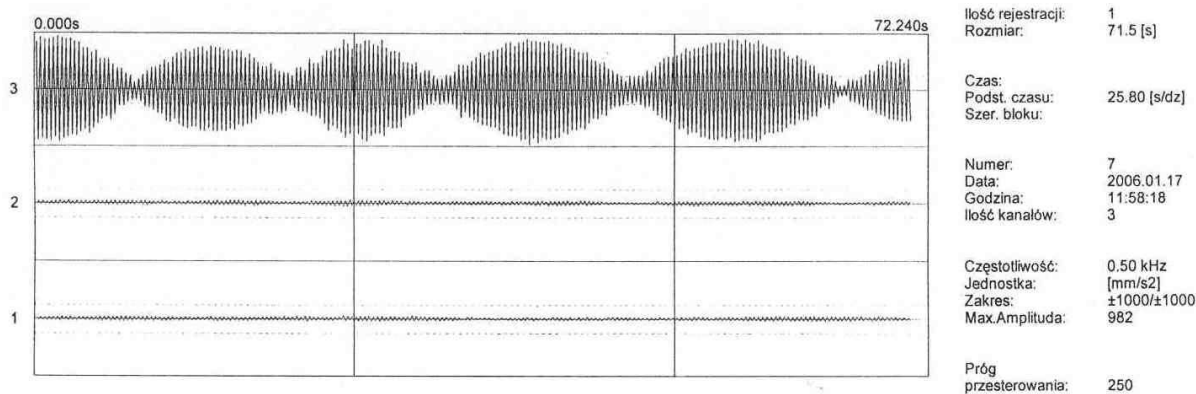
Rys. 6. Przyspieszenia na stopie przed wymianą wibroizolatorów

- Wartości skutecznych przyspieszeń drgań stropów w strefach o największej intensywności wpływów dynamicznych, rejestrowane w trakcie pracy wszystkich przesiewaczy PWP-1, osiągały wartość 1100mm/s^2 . Według skal ocen szkodliwości wpływów na konstrukcję drgania o tych parametrach mogą stać się przyczyną powstania zarysowań w żelbetowych elementach stropów. Długotrwałe działania dynamiczne o rejestrowanej intensywności mogą wywołać obniżenie ich nośności związane ze zjawiskami zmęczeniowymi w konstrukcji stalowej i żelbetowej.

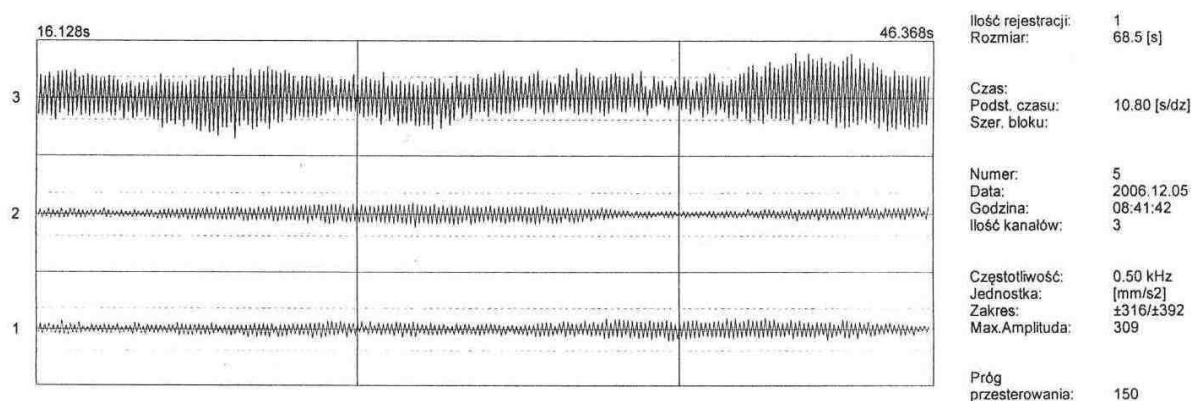
Rys. 7. Przyspieszenia na stopie po wymianie wibroizolatorów

Badania kontrolne potwierdziły trafność diagnozy dotyczącej wskazania głównych źródeł wymuszeń dynamicznych i celowość działań polegających na podwyższeniu skuteczności wibroizolacji.
