## **DEGRADACJA, USZCZELNIENIE I WZMOCNIENIE BETONOWEJ OBUDOWY PODZIEMNYCH TUNELI ZBIORCZYCH**

### **DEGRADATION, WATER TIGHTNESS PROCEDURES AND REINFORCEMENT WORKS OF A CONCRETE SHELL PROTECTING UNDERGROUND COLLECTIVE TUNNELS**

**Streszczenie** Referat dotyczy dwóch tuneli o konstrukcji żelbetowej z usytuowanymi wewnątrz magistralami wodociagowymi. Tunele te zostały zbudowane pod torami kolejowymi PKP w Warszawie i po okresie ponad 30-letniej eksploatacji wykazują uszkodzenia. W niniejszym referacie scharakteryzowano i zdiagnozowano przyczynę zaistniałych uszkodzeń tuneli oraz podano technologie robót naprawczych.

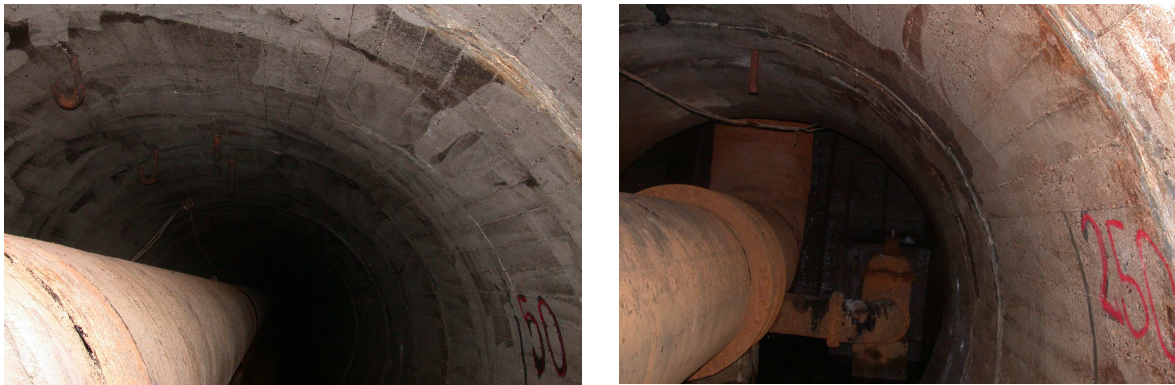
Rys. 1 Widok ogólny wnętrza tuneli

Opracowanie dotyczy dwóch tuneli (galerii) średnicy wewnętrznej 3200 mm, w których znajduje się magistrala wodociagowa średnicy 1200 mm. Tunele zbudowano pod terenami PKP (torami kolejowymi) w Warszawie (rys. 1).

Z kolei **badania wytrzymałości betonu na odrywanie metodą „pull-off”** wykonano w miejscach wybranych co 20 m wzdłuż tuneli. Stwierdzono, że wytrzymałość ta wynosi od 0,8 do 3,5 MPa. Rozrzut wyników okazał się duży, co potwierdza niejednorodność betonu w tunelach, podobnie jak w badaniu wytrzymałości betonu na ściskanie wykonanym na próbkach (odwiertach) pobranych z konstrukcji. **Sprawdzające obliczenia statyczne.** Obliczenia wykonano przy założeniu (potwierdzonym badaniami), że woda gruntowa jest ustabilizowana około 0,5 m powyżej zewnętrznego sklepienia tunelu pierwszego i około 2,0 m powyżej tego sklepienia w tunelu drugim. Przyjęto też, co potwierdziły wyniki sondowań, że nad tunelami wytworzyło się sklepienie w gruncie, które zmniejsza ich obciążenie. Jako potwierdzenie istnienia sklepień uznano fakt, że na powierzchni terenu nie stwierdzono osiadania torów kolejowych ułożonych na nasypach. Do obliczeń przyjęto wartość charakterystyczną ciężaru objętościowego gruntu  $\gamma_k = 18 \text{ kN/m}^3$ , a wartość obliczeniową  $\gamma = 18 \cdot 1,1 = 19,8 \approx 20 \text{ kN/m}^3$ , kat tarcia wewnętrznego  $\varphi = 34^\circ$ , beton klasy C16/20, średnicę zewnętrzną tunelu równą 4,00 m i wewnętrzną 3,20 m (por. rys. 1).

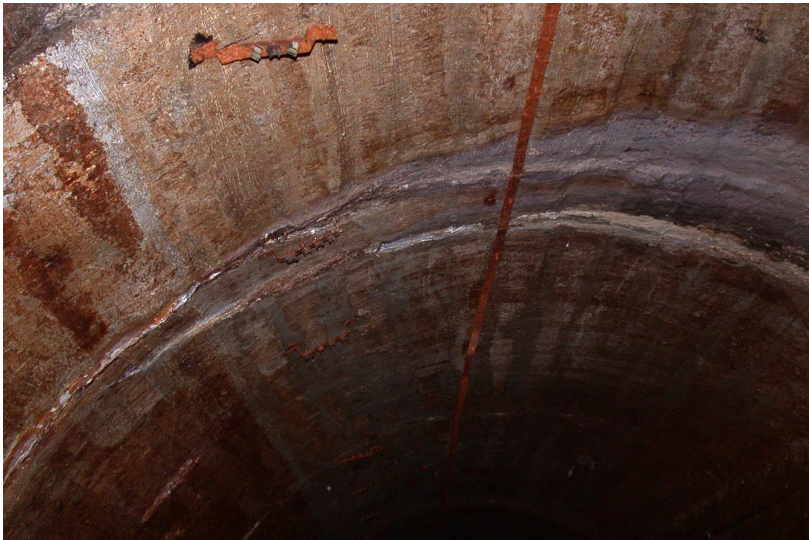
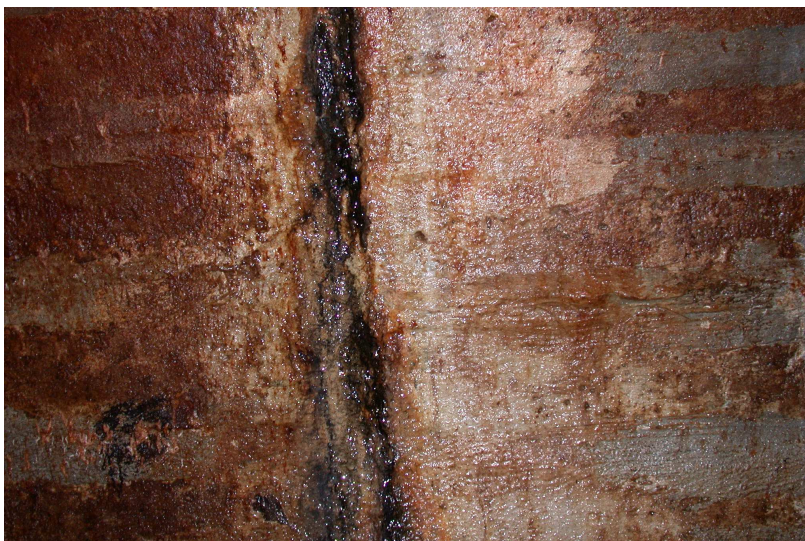
a) rys obwodowych (rys. 2) rozmieszczonych dość regularnie co około 2,45 m na całej długości tunelu, tj. na połączeniach betonowanych sekcji (przerwy robocze),

Rys. 2 Uszkodzenia tuneli – rysy obwodowe: a) widok ogólny, b) detal

Oceniono, że szerokość rys wynosi od 0,3 do 5 mm. Przez znaczną część rys wnika do tunelu woda gruntowa, powodując zawilgocenia ścian w pasach szerokości około 1,0 m od rysy. Napływ wody do wnętrza galerii oszacowano na około  $4 \text{ dm}^3/(\text{h}\cdot\text{m})$ .

We wnętrzu tunelu były widoczne wcześniejsze uszczelnienia rys obwodowych i wzdłużnych. Zastosowane uszczelnienia nie były jednak w pełni skuteczne. Można potwierdzić jedynie, że przecieki wody zostały zmniejszone. Stwierdzono również powierzchniowe wykwity węglanu wapnia, które były częściowo eliminowane w wyniku powierzchniowego szpachlowania tworzywem na bazie cementu.

Na podstawie wyników przeprowadzonych obliczeń oraz zarejestrowanych zarysowań galerii stwierdzono, że w celu spełnienia stanu granicznego użyteczności należy uszczelnić (zlikwidować) wszystkie występujące zarysowania w obudowie tuneli. Ogólnie stwierdzono, że tunele po ponad 30-letniej eksploatacji w bardzo trudnych warunkach gruntowo-wodnych wymagają przeprowadzenia kapitalnego remontu, w tym uszczelnienia i wzmocnienia.

**W etapie drugim** przewidziano uszczelnienie rys powstałych w obudowie tuneli. Uszczelnienie rysy powinno obejmować:

- rozkucie rysy i wykonanie po jej obu stronach naprzemiennie nawiertów średnicy 14 mm pod kątem  $45^{\circ}$  w stosunku do powierzchni elementu iniekowanego i w kierunku rysy,
- wmontowanie w wykonane nawierty pakerów iniekcyjnych oraz wyszpachlowanie rysy materiałem szybkosprawnym; odległość między pakerami i osią rysy a pakerem powinna wynosić połowę grubości elementu iniekowanego, lecz nie więcej niż 20 cm,
- wykonanie iniekcji rys odpowiedniki preparatami uszczelniającymi.

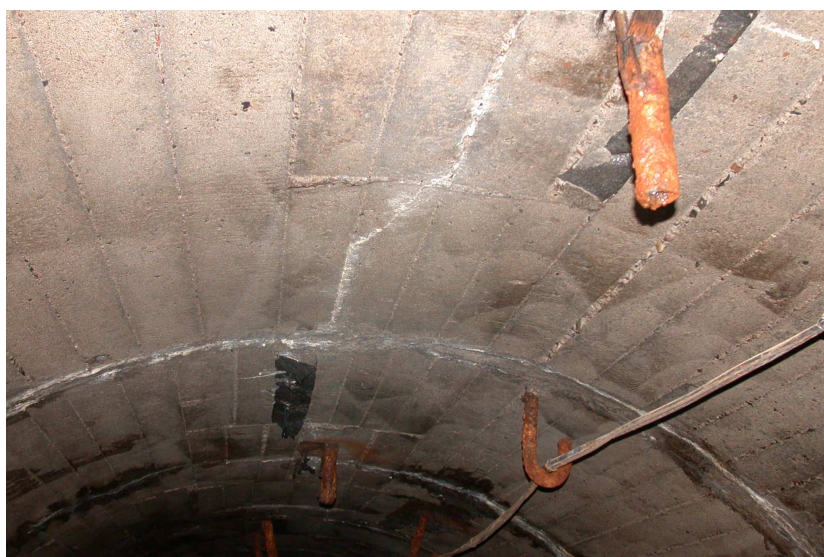
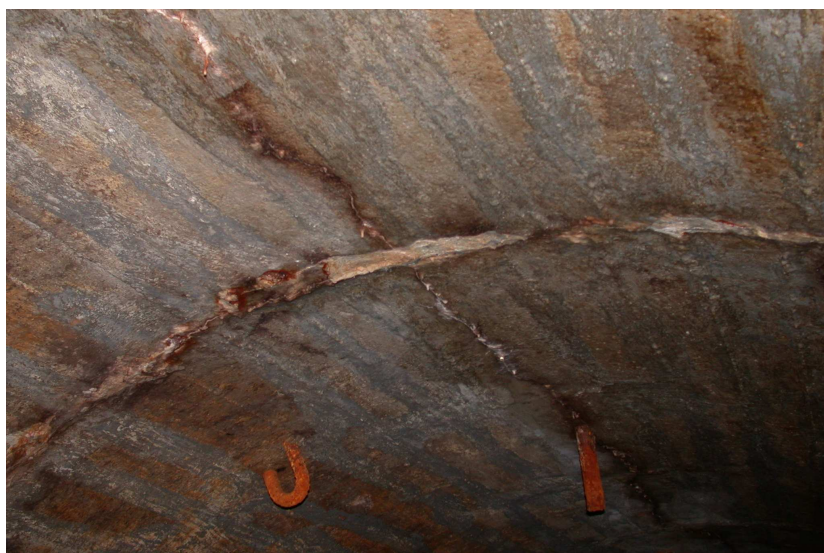
b) rys wzdłużnych w kluczu tunelu (rys. 3).

Rys. 3 Uszkodzenia tuneli – rysy wzdłużne w kluczu: a) widok ogólny, b) detal

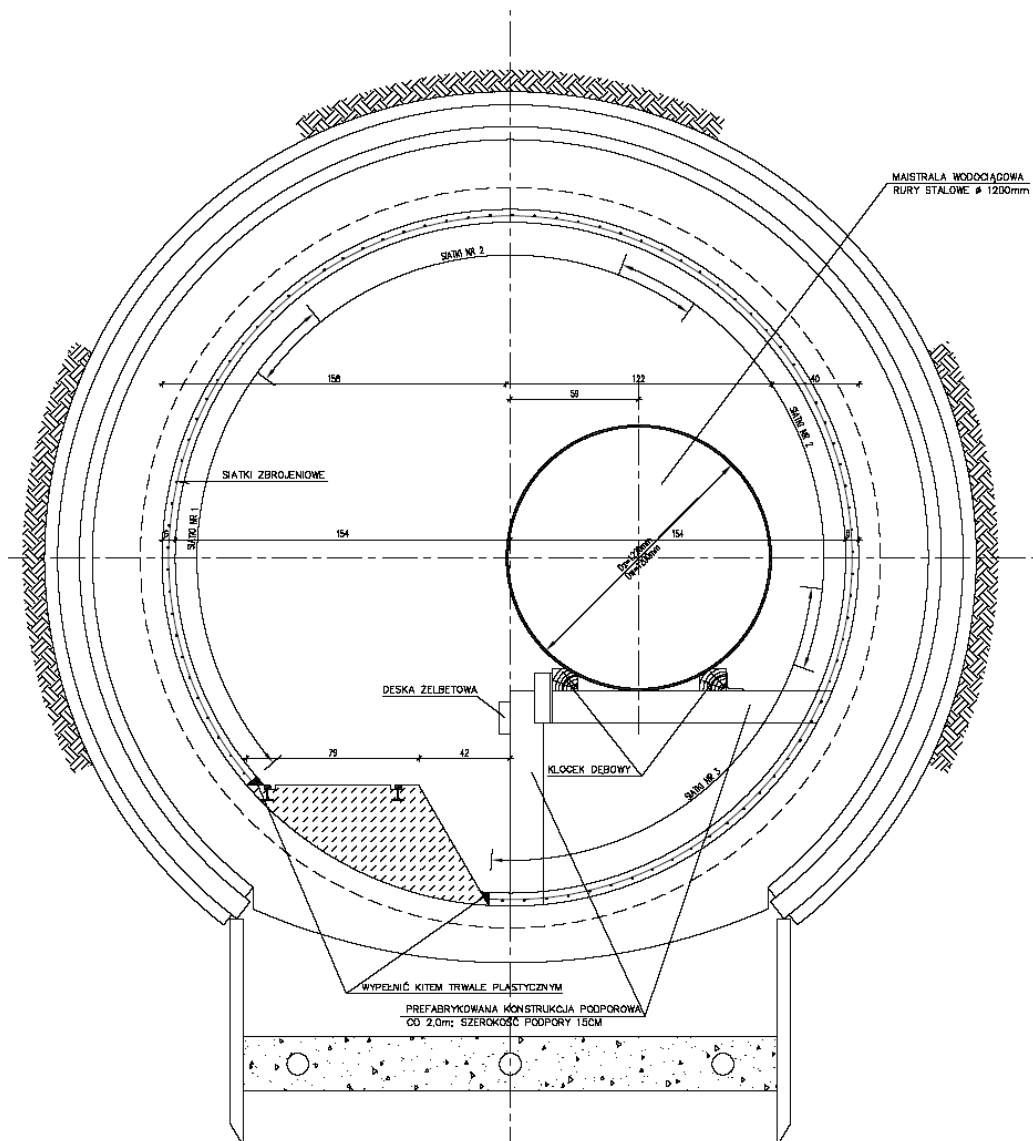
Rys. 4 Przekrój poprzeczny tunelu z projektowanym wzmocnieniem

Uszczelnienie zarysowań tuneli oraz wzmocnienie ich konstrukcji zaproponowano wykonać w niżej podany sposób (rys. 4):

- a) etap I – oczyszczenie wewnętrznej powierzchni tuneli,
- b) etap II – zlikwidowanie przecieków wody gruntowej przez uszczelnienie istniejących zarysowań konstrukcji tuneli,
- c) etap III – wykonanie warstwy zbrojonego torkretu na wewnętrznej powierzchni tuneli.

**W etapie trzecim**, przed przystąpieniem do wykonania torkretu, przewidziano zmontowanie zbrojenia. Przyjęto, że zbrojenie będzie dostarczone na miejsce wbudowania w

postaci siatek zgrzewanych szerokości 2,0 m i montowane na obwodzie tuneli. Siatki zaprojektowano z prętów obwodowych średnicy 6 mm rozstawionych co 6,0 cm i prętów wzdłużnych średnicy 6 mm, rozstawionych co 10 cm. Zbrojenie to zaprojektowano ze stali klasy A-IIIN gatunku RB500W. Pręty w siatkach zalecono łączyć przez zgrzewanie.

Siatki zalecono tak montować, żeby zachować dystans pomiędzy prętami zbrojeniowymi siatek a powierzchnią tunelu wynoszący 25 mm. Zaprojektowano połączenie siatek z istniejącą konstrukcją tuneli za pomocą prętów średnicy 6 mm wklejanych na głębokość 10 cm. Na 1 m<sup>2</sup> przewidziano zastosowanie około 10 tego rodzaju prętów. Rozstaw tych prętów wzdłuż obwodu przyjęto równy 40 cm, a wzdłuż tuneli co 24 cm. Styki siatek na obwodzie przewidziano zazbroić siatkami nakładkowymi szerokości 40 cm.

Torkret grubości 6,0 cm zalecono wykonać w dwóch etapach, warstwami grubości po około 3,0 cm, przy użyciu gotowej mieszanki torkretowej firm specjalistycznych. Przyjęto torkret klasy C30/37. Zalecono stosowanie do mieszanki dodatków ograniczających skurcz wykonanego torkretu.

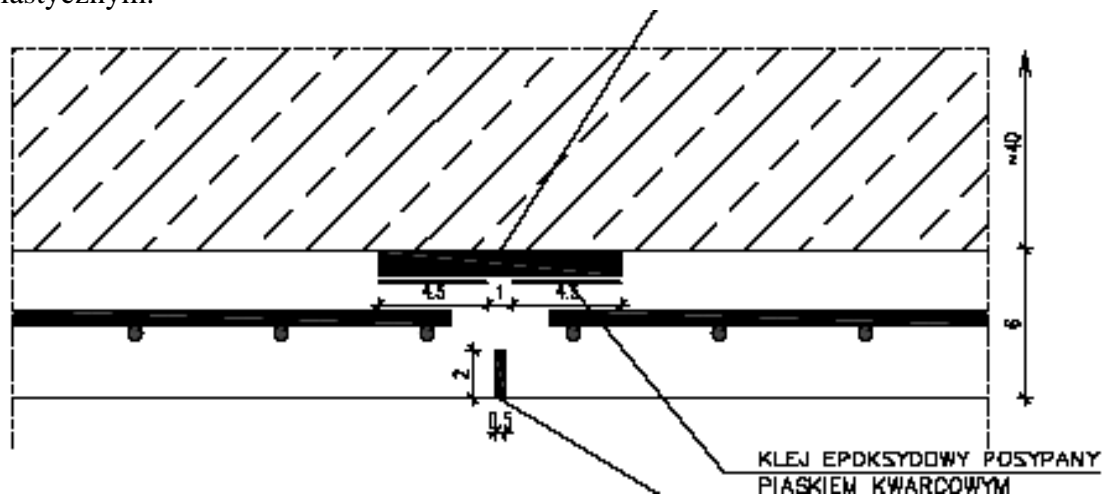
Rys. 5 Detal dylatacji warstwy torkretu

Dylatowanie warstwy torkretu przewidziano co około 16,0 m (rys. 5), a więc co 8 szerokości siatek zbrojeniowych. Ze względu na małą grubość tej warstwy zamiast typowych wkładek dylatacyjnych zalecono stosować taśmy z modyfikowanej gumy, o szerokości 10 cm, przyklejone do betonowej powierzchni tunelu klejem epoksydowym. Przewidziano, że powierzchnia wewnętrzna boków taśmy, na szerokości około 4,5 cm, zostanie pokryta również klejem epoksydowym, a następnie posypana piaskiem kwarcowym, zapewniającym współpracę taśmy z torkretem. Na środkowej powierzchni taśmy, o szerokości 1,0 cm, zalecono umieścić taśmę np. z tworzywa sztucznego, zdejmowaną przed narzuceniem torkretu. Aby zachować regularny kształt rysy w torkrecie, po jego naniesieniu w miejscu dylatacji, zalecono wykonanie przecięcia świeżego torkretu w miejscu dylatacji (szczelina szerokości 0,5 cm i grubości 2,0 cm). Po związaniu torkretu szczelinę wypełnić kitem trwale plastycznym.
