Dr hab. inż. Adam WYSOKOWSKI, prof. UZ awysokowski@ibdim.edu.pl
Instytut Badawczy Dróg i Mostów – Żmigród

Dr inż. Leszek JANUSZ, leszek@viacon.pl
ViaCon Polska Sp. z o.o.

MOSTOWE KONSTRUKCJE GRUNTOWO – POWŁOKOWE. LABORATORYJNE BADANIA NISZCZĄCE. AWARIE W CZASIE BUDOWY I EKSPLOATACJI

SHELL – SOIL BRIDGE STRUCTURES. LABORATORY DESTRUCTIVE TESTS. FAILURE DURING CONSTRUCTION AND OPERATION

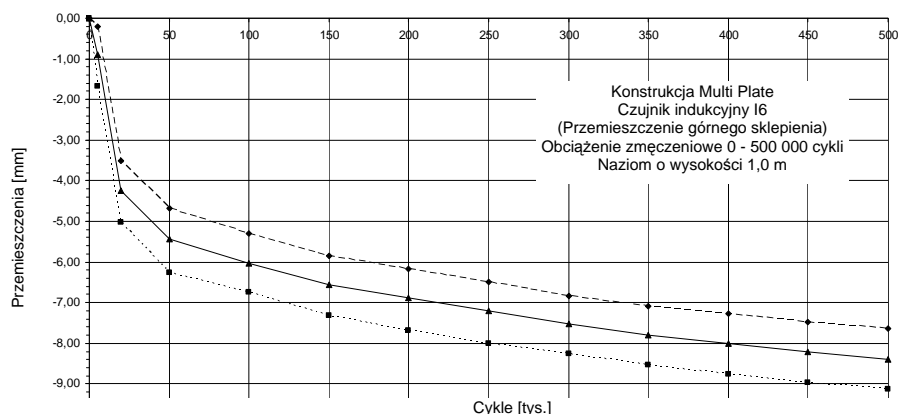
Na rysunku 3 pokazano wyniki badań zmęczeniowych dla konstrukcji stalowej typu Multi Plate w przedziale od 0 do 500 tys. cykli.

Rys. 3. Wyniki badań zmęczeniowych dla konstrukcji stalowej typu Multi Plate.

Przeprowadzone pomiary pod obciążeniem zmęczeniowym (obciążenia jednostajnie cyklicznie zmienne) wykazały, że dla wszystkich badanych parametrów ich wartości zmieniają się w czasie przyrostu liczby cykli i posiadają tendencję rosnącą. Wstępna analiza tego zjawiska dowodzi, że wskutek obciążenia cyklicznego zmęczeniu ulega grunt zasypki i tym samym górny punkt badanych przepustów przemieszcza się pionowo w dół.

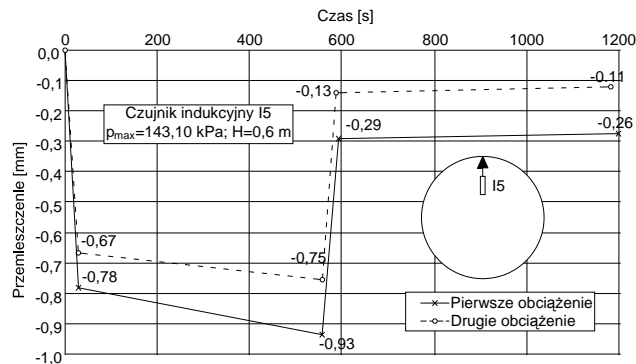
W czasie badań - jak już wcześniej wspomniano - rejestrowano odkształcenia jednostkowe (w dwóch głównych kierunkach), przemieszczenia powłok oraz parcia gruntu na całym obwodzie powłok. Przykładowy wykres przemieszczeń górnego sklepienia pokazano na rysunku 5, a wykresy momentów gnących na rysunku 6 (dla rury stalowej typu HELCOR).

Rys.5. Wykres przemieszczeń górnego sklepienia rury stalowej HELCOR.

Badania laboratoryjne konstrukcji gruntowo – powłokowych w skali naturalnej przeprowadzone w IBDiM w Żmigrodzie dotyczyły kilku różniących się istotnie typów obiektów. Otrzymane wartości odkształceń jednostkowych (naprężeń, przemieszczeń i parć gruntu) są dla wszystkich badanych konstrukcji stosunkowo niewielkie (patrz rys. 2, 5 i 6).

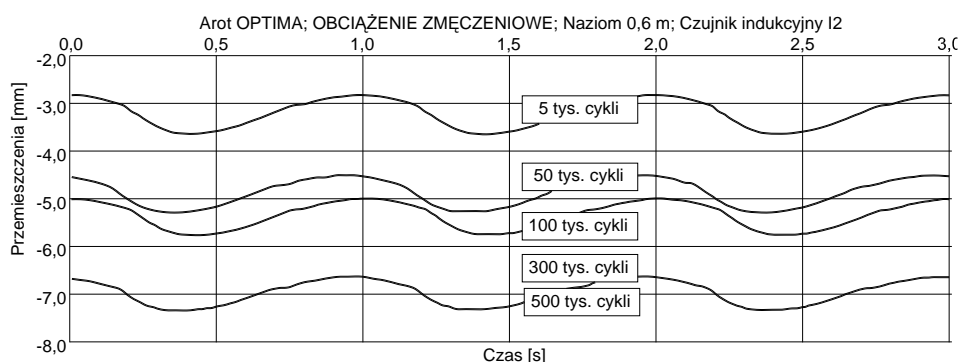
Na rysunku 7 pokazano wyniki badań przemieszczeń dla rury podatnej z tworzywa sztucznego typu Arot OPTIMA zarejestrowane podczas badań zmęczeniowych po określonej liczbie cykli obciążeń.

Rys. 7. Wyniki badań przemieszczeń przy obciążeniach zmęczeniowych dla rury z tworzywa sztucznego w zależności od liczby cykli obciążeń.

Wyniki przeprowadzonych badań wykazały, że konstrukcja przepustu z rur karbowanych z tworzyw sztucznych okazała się bardziej podatna od odpowiadającej jej konstrukcji stalowej.

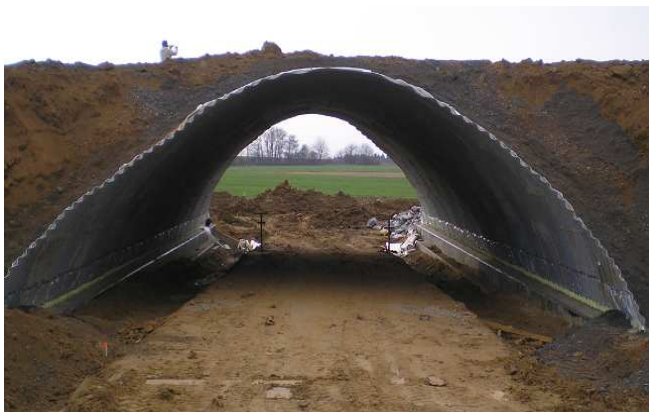
Rys. 8. Deformacja konstrukcji z blach falistych wskutek niewłaściwego zagęszczania zasypki gruntowej wokół konstrukcji

1. *użycia niewłaściwego gruntu do zasypywania konstrukcji,*
2. *niewłaściwego wbudowania gruntu wokół konstrukcji (niesymetryczne układanie mas gruntu, zbyt intensywne zagęszczanie, niewłaściwe odwodnienie, brak dociążania konstrukcji w trakcie zasypywania - rys. 8),*
3. *zbyt dużego obciążenia sprzętem budowlanym przy niewystarczającej miąższości naziomu,*
4. *zbyt bliskiego usytuowania bardzo dużych obciążeń (rys. 10a),*
5. *odspojenia gruntu naziomu wskutek niesymetrycznej pracy sprzętu (rys. 10b),*
6. *rozmycia gruntu wokół konstrukcji wskutek niewłaściwego wykonania ochrony przeciwerozyjnej obiektu,*
7. *bezpośredniego obciążenia konstrukcji bez zakrycia jej uprzednio gruntem.*

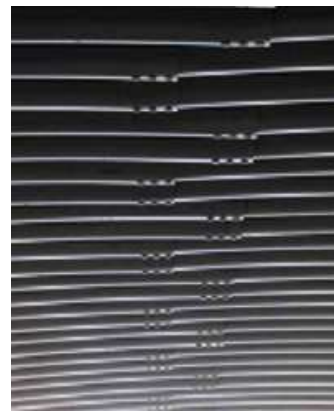
Rys. 9. Uszkodzenie złączy śrubowych połączone z lokalnym uplastycznieniem ścianki konstrukcji wskutek lokalnego obciążenia nie zasypanej konstrukcji wysoką pryzmą kruszywa

Skutkiem nadmiernych deformacji mogą być lokalne wybożenia ścianki konstrukcji lub też uszkodzenia połączeń śrubowych połączone z uplastycznieniem ścianki (rys. 9).

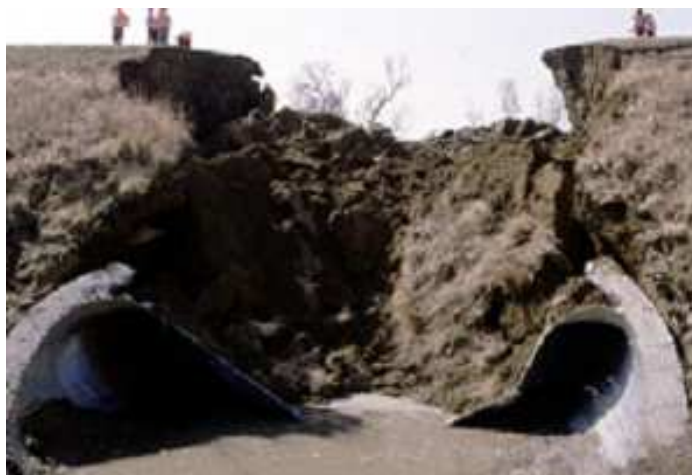
Uszkodzenia takie mają często miejsce w punktach skokowej zmiany sztywności konstrukcji (dla konstrukcji uźebrowanych). O ile charakter uszkodzeń jest lokalny nie stanowi on zagrożenia dla stateczności konstrukcji. Jeżeli dojdzie do powstania łańcucha kinetycznego wtedy dochodzi do katastrofy (rys. 11.).

Rys. 11. Katastrofa konstrukcji podatnej z blach falistych (USA).
