Politechnika Krakowska, Instytut Mechaniki Budowli

## AWARIE I KATASTROFY BUDOWLI WYWOŁANE DZIAŁANAMI DYNAMICZNYMI

### FAILURES AND DISASTERS OF ENGINEERING STRUCTURES CAUSED BY DYNAMIC INFLUENCES

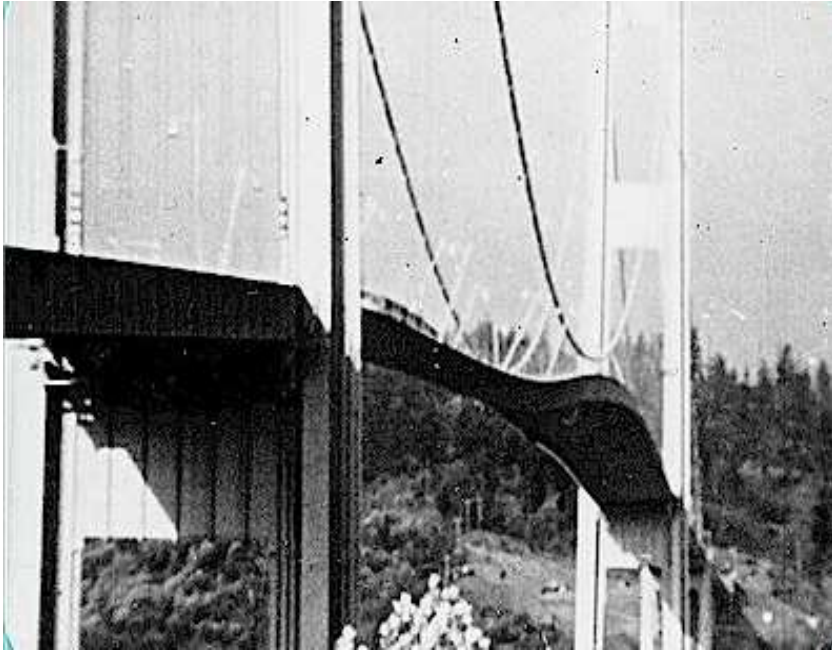
Rys. 1. Drgania skrętne mostu poprzedzające katastrofę

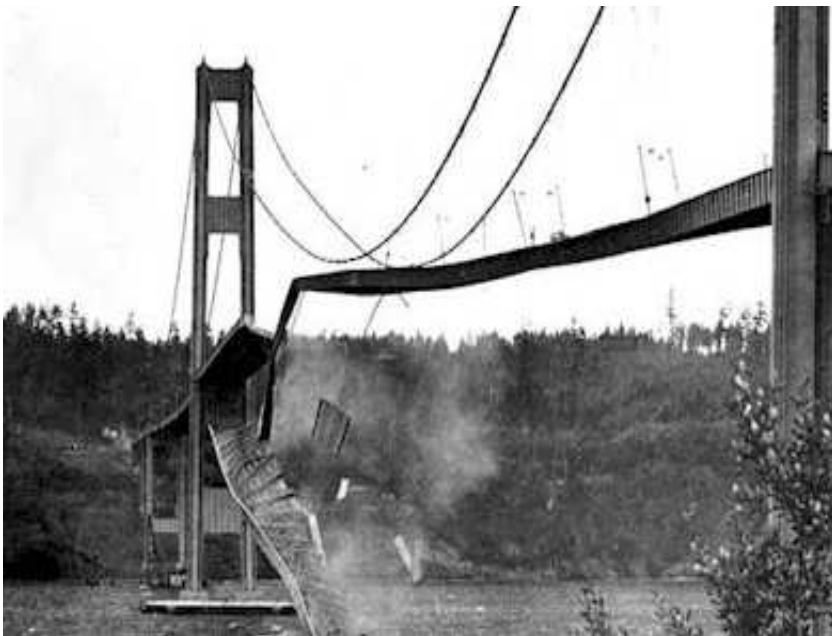
nięcie pierwszego fragmentu mostu, a po następnych 30 minutach katastrofa i zniszczenie przęsła środkowego mostu (rys. 2).

Rys. 2. Zniszczenie przęsła środkowego mostu

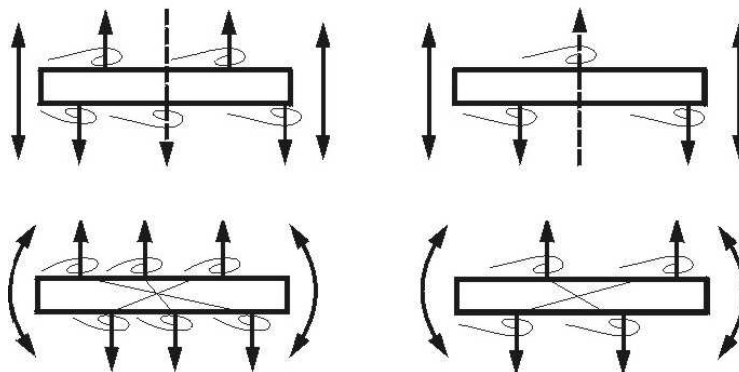
Już po wybudowaniu mostu Tacoma podjęto prace badawcze nad rozpoznaniem zjawiska opływu mostu strugą powietrza. Podejrzewano, iż tworzące się wiry powyżej i poniżej przekroju poprzecznego mogą generować drgania pionowe albo skrętne przęsła mostu. Pokazano to na rys. 3.

Rys. 3. Opływ przekroju poprzecznego mostu przez powietrze może powodować wystąpienie drgań pionowych albo skrętnych przęsła

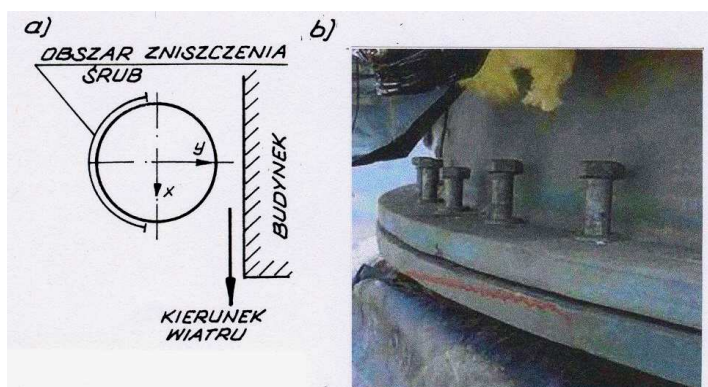
Rys. 6. Połączenie segmentów w poziomie 47,37 od zewnątrz. Obszar uszkodzenia śrub (a), widok na uszkodzone miejsca połączenia

Mechaniczny tłumik drgań umieszczono przy wierzchołku komina. Po wykonaniu tłumika przystąpiono do procedury dostrajania. Podczas pomiarów z zablokowanym tłumikiem stwierdzono wystąpienie różnych częstotliwości drgań w kierunkach  $x$  i  $y$ . Uzyskano:  $n_{1x} = 0,56$  Hz oraz  $n_{1y} = 0,44$  Hz. Na wystąpienie takich różnic nie wskazywała konstrukcja komina. Ponownie odstąpiło połączenie segmentów w poziomie 47,37 m. Tym razem stwierdzono uszkodzenie śrub (ścięcia gwintów) z obydwu stron. Dotyczyło to 24 i 23 śrub.

Wykonano odpowiednią naprawę uszkodzonego połączenia wzmacniając je, a następnie dostrojono tłumik do konstrukcji. Po tej operacji uzyskano:  $n_{1x} = n_{1y} = 0,56$  Hz oraz  $\delta = 0,25$ .

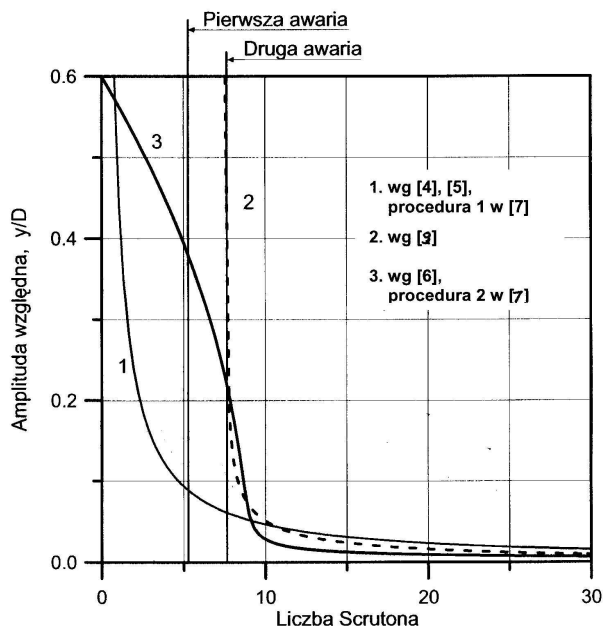
Rozważając powyższy przykład warto zwrócić uwagę na usytuowanie trzech analizowanych sytuacji komina na wykresach ilustrujących wpływ liczby Scrutona na amplitudę drgań wierzchołka komina wyznaczaną na podstawie procedur opisanych w różnych normach. Na rys. 7 podano wykresy trzech funkcji opisujących  $y/D = f(Sc)$ , z których: linia 1 odpowiada modelowi wzbudzenia wirowego przyjętemu w normach [4, 5], który jest zgodny z procedurą pierwszą podaną w [7], linia 2 – modelowi przyjętemu w [9] i linia 3 – modelowi przyjętemu w [6] oraz w procedurze drugiej opisanej w [7]. Widać więc, że w przedstawionej sytuacji opis linią 3 najlepiej odpowiadał występującym zdarzeniom. Po włączeniu do współpracy z kominem tłumika drgań wartość liczby Scrutona znacząco wzrosła ( $Sc = 39,9$ ), spodziewane zaś amplitudy drgań wyznaczone za pomocą wszystkich procedur różniły się już nieznacznie.

Rys. 7. Amplitudy drgań komina w funkcji liczby Scrutona wg różnych ujęć normowych

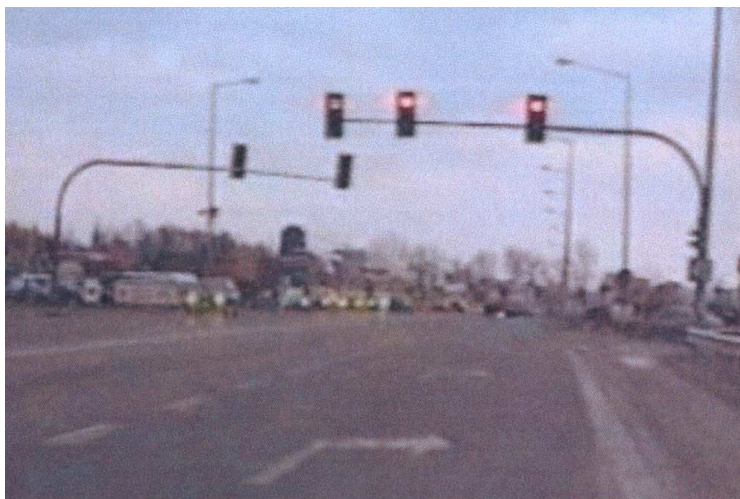
Rys. 8. Dwa maszty wspornikowe przy drodze. Maszt po lewej stronie wykonuje drgania wywołane wzbudzeniem wirowym, po prawej zaś – takich drgań nie wykazuje

Każdy z masztów charakteryzuje się różnymi wartościami częstotliwości drgań własnych. Prędkość wiatru występująca w czasie wykonywania fotografii była zgodną z wartością prędkości krytycznej wyznaczonej dla masztu po lewej stronie. Masztowi po prawej stronie odpowiada prędkość krytyczna wiatru inna od występującej podczas wykonywania fotografii, gdyż inna jest wartość częstotliwości własnej tego masztu. Maszt po prawej stronie nie wykonuje widocznych drgań.

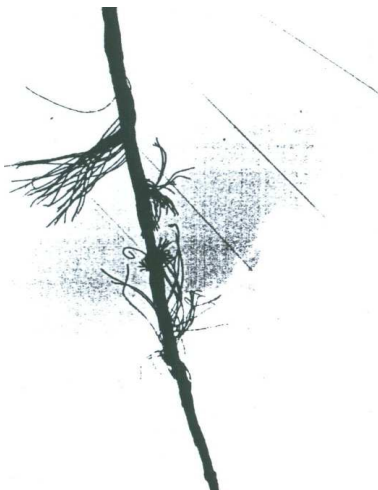
W [10] zestawione zostały główne przyczyny katastrof masztów z odciągami. Wśród nich ważne miejsce zajmują – pomijając błędy konstrukcji i montażu – zerwania odciągów oraz wpływy aerodynamiczne. Przyczyną zerwania odciągów mogą być ich osłabienia wywołane korozją (por. rys. 9), albo wielokrotnym wystąpieniem zjawiska galopowania odciagu, wywołanego nagłym silnym uderzeniem w odciąg albo działaniem wandalii.

Rys. 9. Uszkodzenia odciagu wywołane korozją

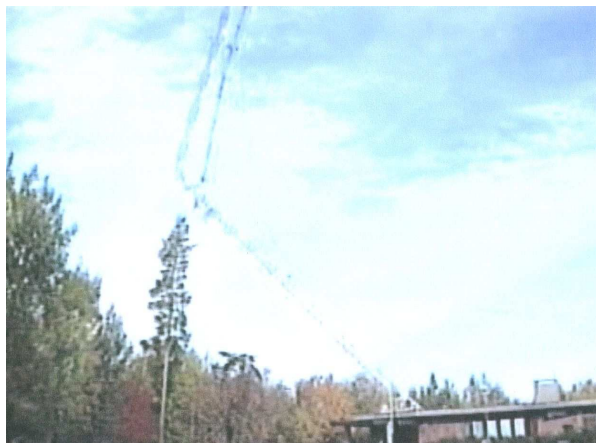
nych eksperymentów. Jeden z takich eksperymentów przeprowadzono na maszcie o wysokości 320 m w Finlandii. Po 32 latach eksploatacji zaplanowano usunięcie masztu. Wówczas zdecydowano, że zostanie on usunięty przez zastosowanie sterowanego zerwania (za pomocą ładunku wybuchowego) odpowiednio osłabionych połączeń dwóch odciągów (po jednym w kolejnych poziomach ich mocowania) z blokami fundamentowymi. Przebieg zdarzenia zarejestrowano kilkoma kamerami i ujęto w filmie [13]. Kadr z filmu podano na rys. 10.

Rys. 10. Kadr z filmu dokumentującego zniszczenie masztu po nagłym zerwaniu dwóch odciągów

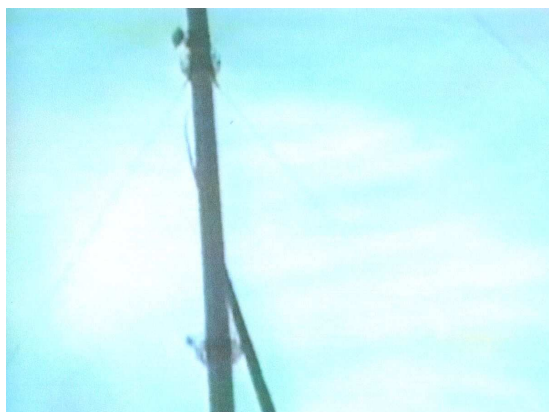
Zjawisko galopowania odciągów pojawia się przy wystąpieniu sprzyjających temu warunków (odpowiednia prędkość wiatru, deszcz, zmniejszenie siły napinającej odciąg). Na filmie [14] zarejestrowano wiele masztów z odciągami podczas drgań wywołanych opływem powietrza. Wśród zarejestrowanych występują również drgania odciągów wywołane zjawiskiem galopowania. Na rys. 11 podano kadr z filmu [14]. Odnosi się on do drgań odciagu masztu w Sandale w listopadzie 1994 r., gdy prędkość wiatru przy powierzchni ziemi wyniosła 16 m/s.

Rys. 11. Kadr z filmu [14] z odciągami od strony czołowej, który wykazuje drgania wywołane zjawiskiem galopowania

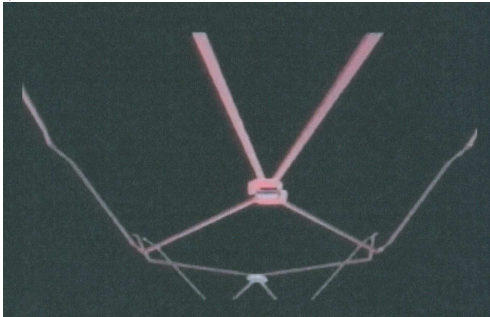
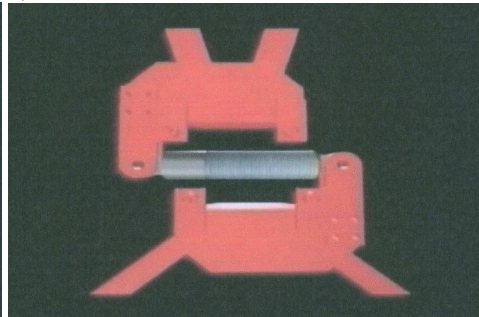
Rys. 12. Tłumiki wiskotyczne umieszczone pod pomostem kładki „Millennium”. Usytuowanie tłumików (a) i element tłumiący przemieszczenia poziome kładki (b)

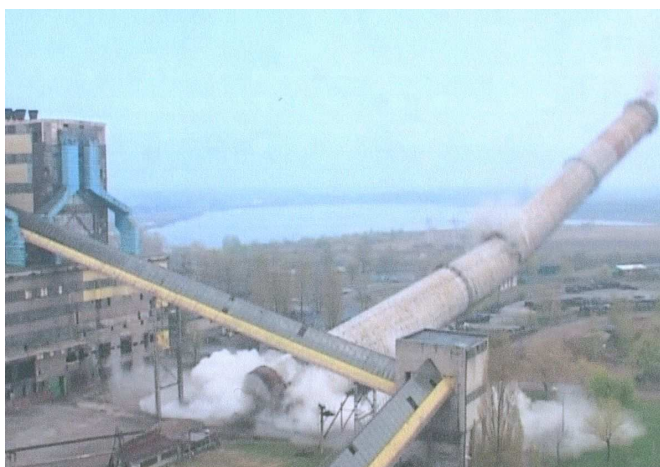
W obliczeniach przydatne mogą być tu informacje zawarte w [17] oraz wyniki pomiarów drgań uzyskiwane podczas wyburzania. Interesujące są w tym zakresie informacje zamieszczone w [18], które uzyskano podczas wyburzania komina w Elektrowni „Konin” (por. rys. 13).

Rys. 13. Usuwanie wyeksploatowanego komina za pomocą materiału wybuchowego. Upadek na przygotowane pryzmy piasku poprzedzony został rozdzieleniem obiektu w połowie jego długości

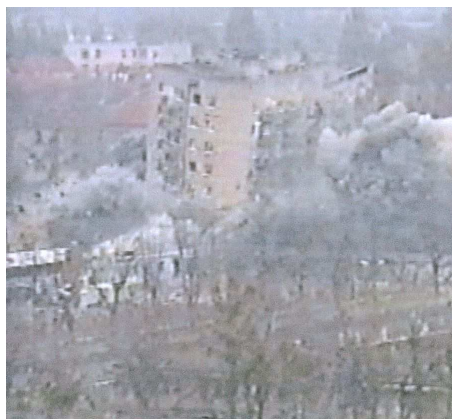
Podobna sytuacja generująca działania dynamiczne przekazywane przez podłoże na sąsiednie budynki wystąpiła podczas wyburzania budynku wcześniej uszkodzonego wybuchem gazu i zapadnięciem się całego obiektu o dwie kondygnacje w dół (wgniecenie parteru i I piętra w przestrzeń zajmowaną przez piwnice). Katastrofa budynku opisana była na Konferencji Awaryjne Budowlane przez Główny Urząd Nadzoru Budowlanego. Na rys. 14 podano zrzut z ekranu podczas relacjonowania operacji wyburzania budynku przez Telewizję Gdańsk.

Rys. 14. Zrzut z ekranu podczas realizacji telewizyjnej z operacji wyburzania budynku po katastrofie w dniu 17 kwietnia 1995 r.

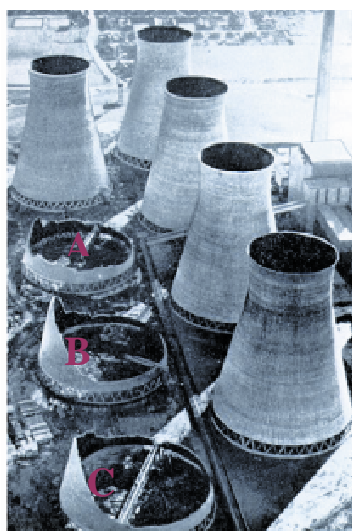
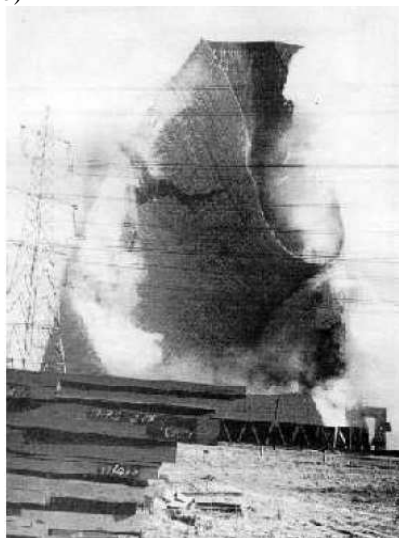
Dobrym przykładem ilustrującym wpływ wiatru na duże obiekty zgrupowane może być katastrofa chłodni kominowych Ferrybridge, która wystąpiła 1 listopada 1965 r. [19]. Działanie wiatru doprowadziło do zawalenia się trzech chłodni (por. rys. 15a).

Interesujące było zdjęcie jednej z chłodni podczas jej zniszczenia (por. rys. 15b). Z opracowania będącego rezultatem poszukiwania przyczyn katastrofy wynika, że nie uwzględniono dynamicznego działania wiatru podczas porywów wiatru oraz nie uwzględniono interferencji budowli wielkogabarytowych sąsiadujących ze sobą. Na rys. 16 podano usytuowanie chłodni w stosunku do kierunku wiatru oraz przebieg sił południkowych w chłodni wywołany ciężarem własnym i działaniem wiatru.

Rys. 15. Widok na obiekty po zawaleniu się trzech chłodni [19]; kolejność zawalenia się chłodni: chłodnia A – godz. 10.30, chłodnia B – godzina 10.40, chłodnia C – godz. 11.20 (a) oraz moment katastrofy chłodni C (b)

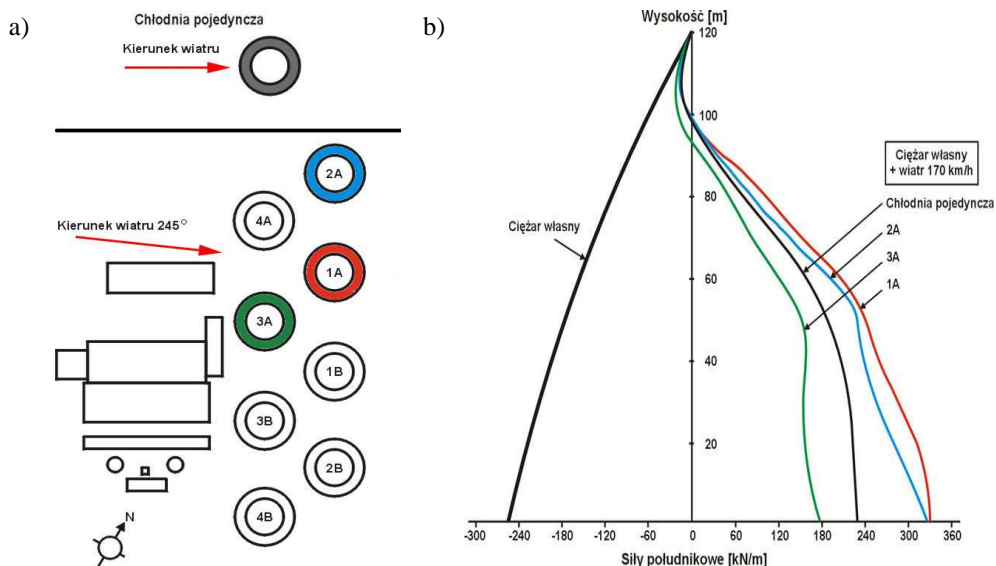
Katastrofa przyczyniła się do podjęcia obszernych badań in-situ, w tunelach aerodynamicznych oraz prac teoretycznych nad ujęciem obliczeniowym działań dynamicznych wiatru na chłodnie kominowe z uwzględnieniem wpływu interferencji tego typu budowli sąsiadujących ze sobą.

Rys. 16. Usytuowanie chłodni (a) oraz rozkład sił południkowych (b) w powłokach zaznaczonych chłodni

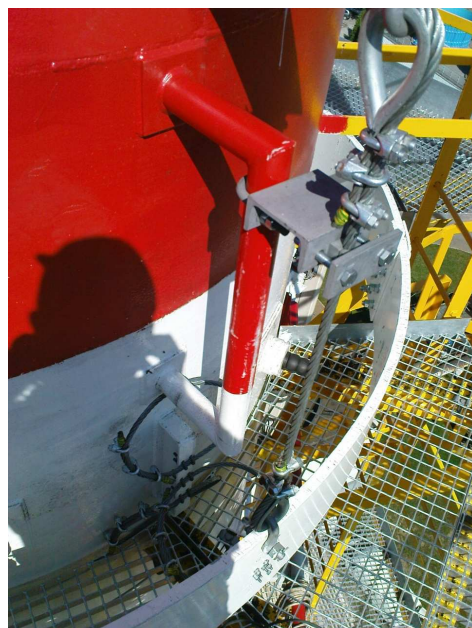
Rys. 17. Rozwiązania konstrukcyjne tłumika drgań zastosowanego w kominie stalowym

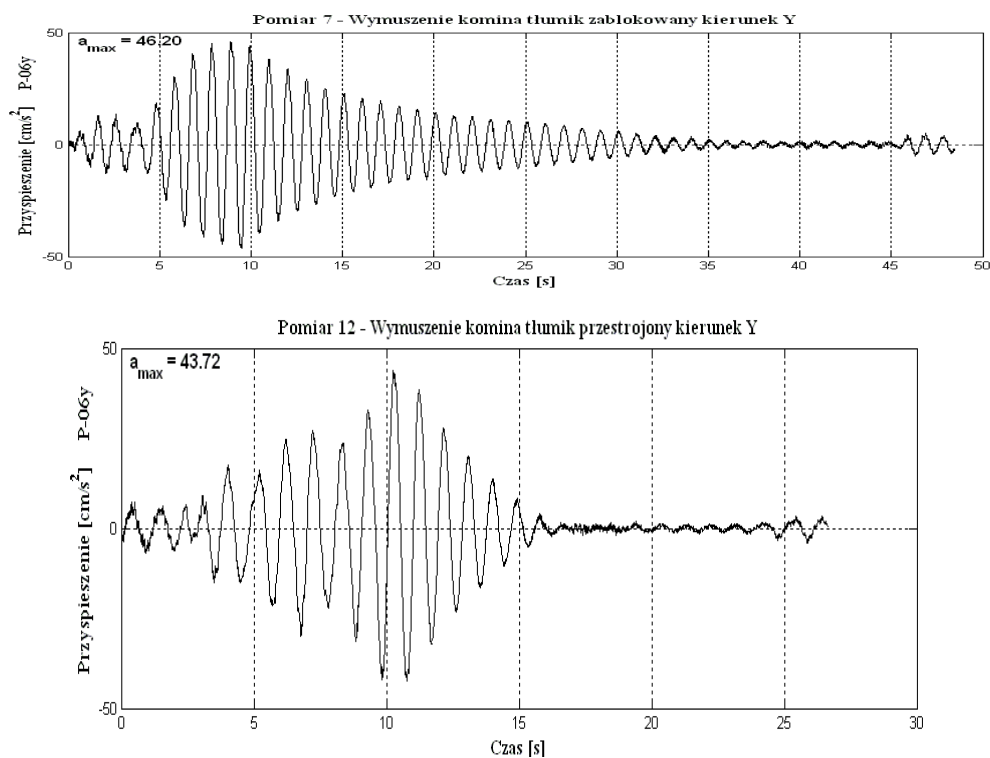
Badania i analizy na temat wzbudzenia wirowego zintensyfikowane szczególnie po katastrofie mostu Tacoma doprowadziły do opracowania i wprowadzenia do norm i wytycznych projektowania odpowiednich modeli obliczeniowych uwzględniających tego rodzaju działanie dynamiczne. Z kolei prace nad wyeliminowaniem możliwości wystąpienia tych zjawisk doprowadziły do skutecznych rozwiązań konstrukcyjnych w tym zakresie. Chodzi tu nie tylko o działania prowadzące do uniemożliwienia jednoczesnego odrywania się wirów (spirale Scrutona) ale także różnego rodzaju tłumiki drgań. Przykładowe rozwiązanie techniczne tłumika skutecznie zmniejszającego drgania komina opisanego w [8] podano na rys. 17. O skuteczności zastosowanego rozwiązania świadczą wyniki pomiarów drgań komina podczas dostrajania zestawione na rys. 18.

Rys. 18. Drgania wierzchołka komina przy tłumiku zablokowanym (a) oraz dostrojonym do konstrukcji (b)

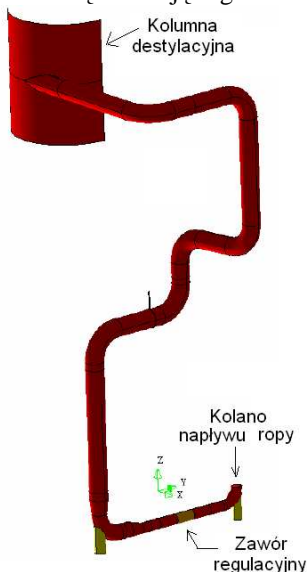
Bywa jednak, iż zjawiska wywołane działaniem dynamicznym pojawiają się sporadycznie, a wynikają z wyeksploatowania obiektu, którego nagle wyłączenie z eksploatacji stwarzałoby znaczne trudności organizacyjne i straty finansowe ponoszone przez użytkownika. Wówczas badania ekspertów mogą umożliwić warunkową dalszą eksploatację obiektu w określonym czasie z zapewnieniem stałej obserwacji tego obiektu za pomocą monitorowania zmian wybranych wielkości charakteryzujących stan konstrukcji. W [20] przedstawiono w jaki sposób wykorzystano wyniki badań doraźnych uzupełnionych innymi pomiarami systematycznymi do przedłużenia czasu bezawaryjnej eksploatacji pewnej konstrukcji przemysłowej. W [21] z kolei przedstawiono, w jaki sposób można było wyeliminować nadmierne drgania rurociągu doprowadzającego ropę do kolumny destylacyjnej (por. rys. 19). W celu redukcji drgań rurociągu wprowadzono dodatkowe więzi nałożone na rurociąg w poziomie 12,75 (por. rys. 20). Doprowadziło to do zmiany charakterystyki dynamicznej rurociągu i uzyskano wyraźnie widoczną redukcję drgań.

Rys. 19. Układ rurociągu doprowadzającego ropę do kolumny destylacyjnej wg [21]

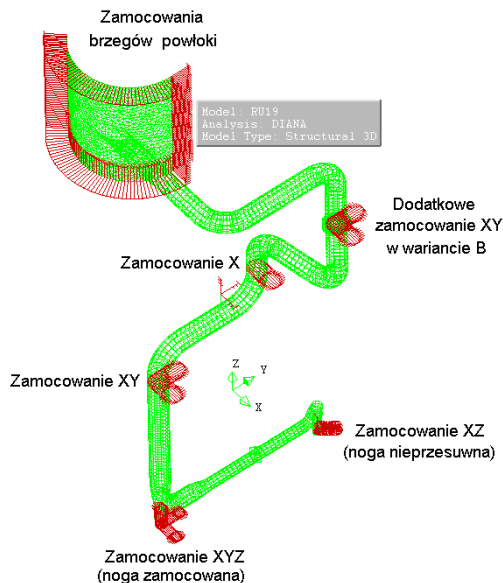
Rys. 20. Więzy istniejące na rurociągu i dodatkowa nałożona w celu redukcji drgań

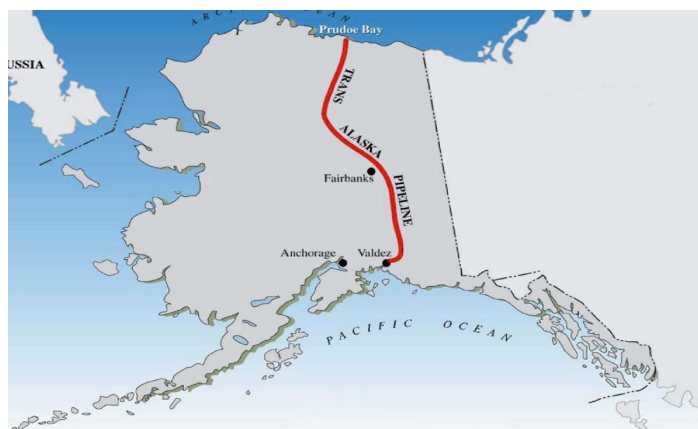
Rys. 21. Trasa rurociągu TAPS

Dobrym przykładem w tym zakresie jest postępowanie zastosowane przy projektowaniu TAPS (Trans Alaska Pipeline System). Rurociąg powstał w 1977 r. (por. [22]) i służy do transportu ropy przez Alaskę z miejsca jej wydobycia do portu, stąd statkami jest transportowana do miejsca przeznaczenia (por. rys. 21). Rurociąg o długości 1287 km, średnicy rury 1219 mm i jej grubości 50,8 mm przebiega zarówno pod ziemią (61 km) jak i na jej powierzchni (676 km). Na trasie rurociągu występują obszary o różnej intensywności sejsmicznej, w których prognozowana magnituda wynosi od 5,5 do 8,5. Rurociąg przechodzi również nad uskokiem (uskok Denali), co stwarzało konieczność opracowania takich rozwiązań konstrukcyjnych, które umożliwią bezpieczne przeniesienie przez tę konstrukcję działań dynamicznych przekazywanych na rurociąg.

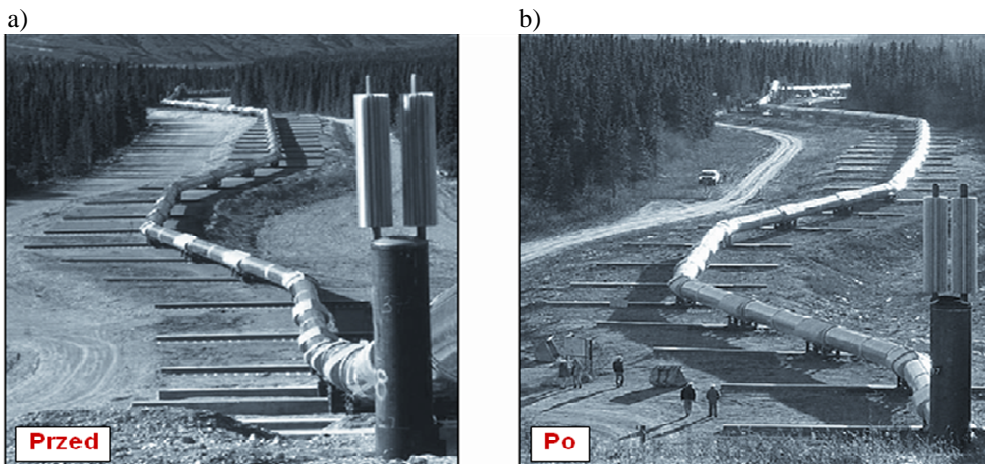
Rys. 22. Rozwiązania konstrukcyjne w miejscu prognozowanego uskoku przed (a) i po (b) wystąpieniu trzęsienia ziemi w 2002 r.

Na rys. 22a przedstawiono zastosowane rozwiązania konstrukcyjne w strefie prognozowanego uskoku. W 2002 r. (3 listopada) wystąpiło trzęsienie ziemi, którego parametry były zbliżone do prognozowanych, na które obliczano konstrukcję. Przegląd rurociągu po wystąpieniu tego trzęsienia ziemi wykazał, iż cała konstrukcja bezpiecznie przeniosła działania dynamiczne i powszechnie uznano ten fakt jako triumf nauki i techniki.
