WOJCIECH RADOMSKI, w.radomski@il.pw.edu.pl

Politechnika Warszawska

KATASTROFY I AWARIE MOSTÓW A ROZWÓJ WIEDZY BUDOWLANEJ

BRIDGE COLLAPSES AND FAILURES VERSUS PROGRESSES IN BUILDING KNOWLEDGE

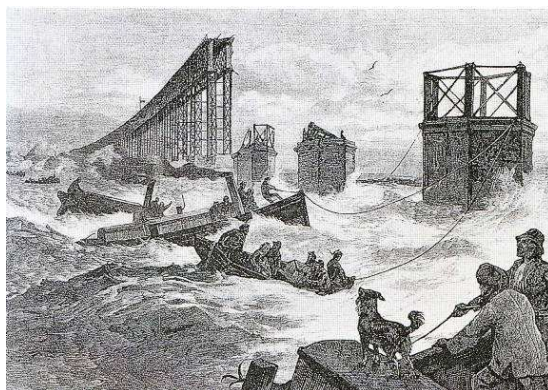
Nastąpiła ona 28 grudnia 1879 roku, podczas przejazdu pociągu. Wszystkie przęsła centralne (nawigacyjne) wraz z pociągiem runęły do wody (rys. 8b) i rys 12). Zginęło 75 osób, nikt nie ocalał. Stało się to w czasie bardzo silnego wiatru (10 do 11 w skali Beauforta), wiejącego z prędkością 34 m/s [13]. Most najpierw się poprzecznie rozkołysał (jak pionowy pręt z masą skupioną na wierzchołku), a następnie zostały zerwane zamocowania kratownicowych podpór w podstawie (rys. 11) i nastąpiło wspomniane zawalenie przęsła.

Rys. 12. Rycina obrazująca katastrofę mostu Tay [13]

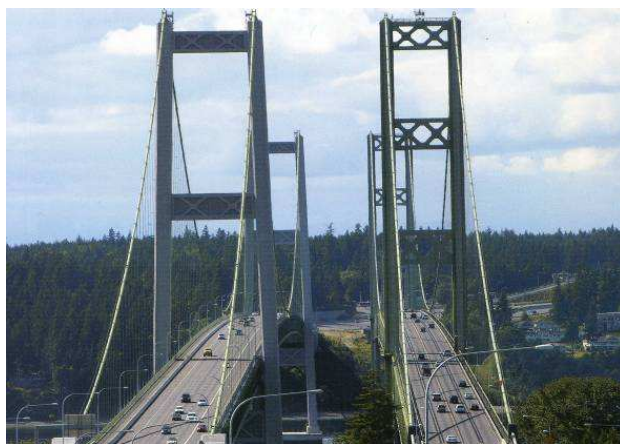
W 1950 roku oddano do użytku drugi most wiszący Tacoma Narrows, a w 2007 – wobec narastającego natężenia ruchu – ukończono trzeci w kolejności most. Oba pokazano na rys. 19.

Rys. 19. Mosty Tacoma Narrows z 1950 roku (prawy) i 2007 roku (lewy) [15]

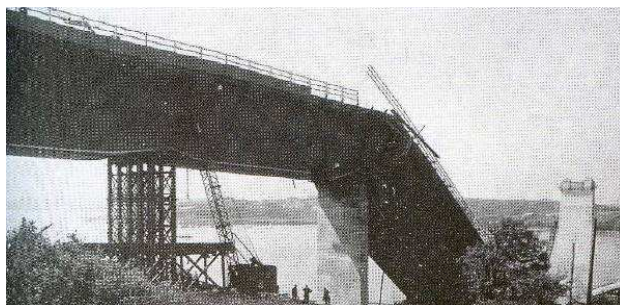
Most Cleddau w Walii uległ katastrofie wskutek niedostatecznej sztywności stalowej przepony nad podporą. Schemat mostu, miejsce katastrofy oraz widok jej skutków przedstawiono na rys. 22 i rys. 23. Niedowymiarowanie tej przepony najlepiej ilustruje fakt, że po odbudowie mostu, podczas jego użytkowania, rzeczywiste siły w przeponie były o 55% większe od wartości, która doprowadziła do katastrofy [13]. Pewnym tylko usprawiedliwieniem jest fakt, że ówczesne normy nie ujmowały dostatecznie precyzyjnie projektowania przepon nadpodporowych. Inżynierowie nie byli też w pełni świadomi ich wielkiego znaczenia w konstrukcjach skrzynkowych.

Rys. 23. Most Cleddau po katastrofie [13]

Przedstawiona tu krótko seria katastrof stalowych mostów skrzynkowych spowodowała zmiany w projektowaniu, zwrócenie znacznie większej uwagi na zagadnienia stateczności w fazie montażu konstrukcji. Dlatego katastrofy te zaliczyć można za kolejny kamień milowy rozwoju wiedzy budowlanej.
