Politechnika Warszawska, Wydział Inżynierii Lądowej

ANALIZA PRZYCZYŃ AWARII POKRYW OSADNIKÓW WSTĘPNYCH

THE ANALYSIS OF THE ORIGINS OF FAILURE OF THE COVERS FOR SEWAGE TANKS

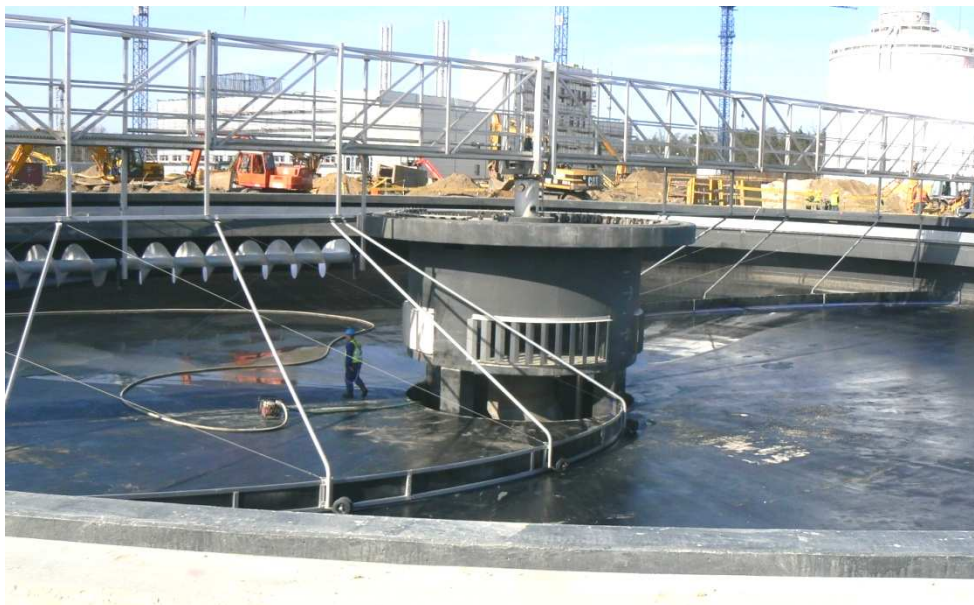
Rys. 1. Widok osadnika wstępnego ze zgarniaczem, kolumną centralną i pomostem

Osadniki wstępne wybudowane zostały w ramach modernizacji Oczyszczalni Ścieków w Warszawie (rys. 1). Są to zbiorniki, częściowo zagłębione w gruncie. W procesie sedymentacji następuje w nich usunięcie zawieszin łatwo opadających, jak również zawieszin lżejszych od wody – tłuszczu i części pływających, które nie zostały oddzielone w poprzedzających urządzeniach oczyszczalni. Wstępnie oczyszczone ścieki odprowadzane są na kolejne etapy technologiczne oczyszczania. Natomiast osady powstałe w wyniku sedymentacji w osadniku wstępnym są zgarniane przy pomocy zgarniacza do komory osadowej (leja), skąd są odprowadzane do dalszego oczyszczania.

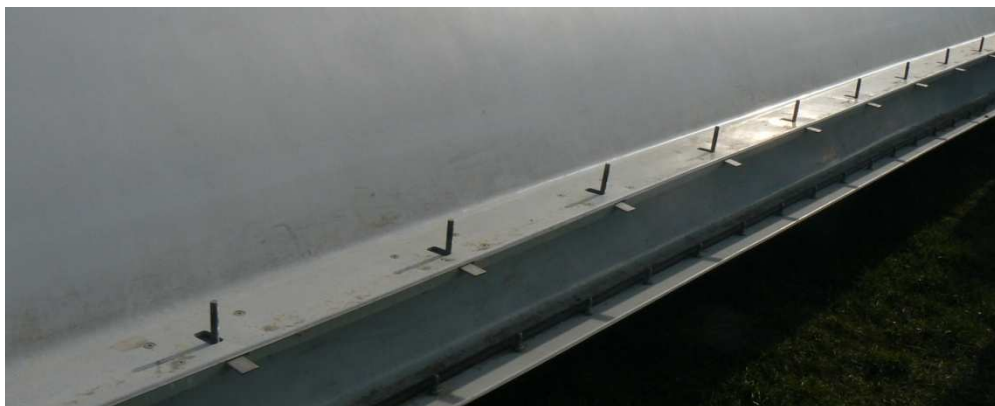
Rys. 5. Widok kołnierza połączeniowego końcowej łupiny w segmencie

Przekrycie podzielone jest na sześć segmentów. Segmenty połączone są ze sobą śrubami usytuowanymi w owalnych otworach wykonanych w kołnierzach łączących łupiny (rys. 5). Otwory owalne segmentów jak również większe niż łączące trzpienie otwory w łupinach mają zapewnić możliwość przemieszczeń termicznych łupin w kierunku promieniowym i kierunku obwodowym. W każdym segmencie jest sześć łupin. Połączenia ich są typu zakładkowego zwykłego. Łupiny w segmentach połączone są ze sobą promieniowo kołnierzami zewnętrznymi za pomocą śrub M12 w otworach o średnicy 20 mm (rys. 6).

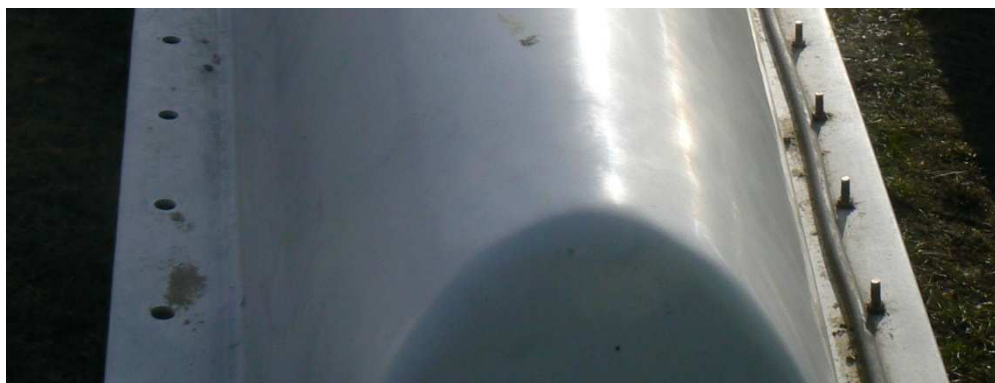
Rys. 6. Kołnierze połączeniowe lewy i prawy wewnętrznej łupiny w segmencie

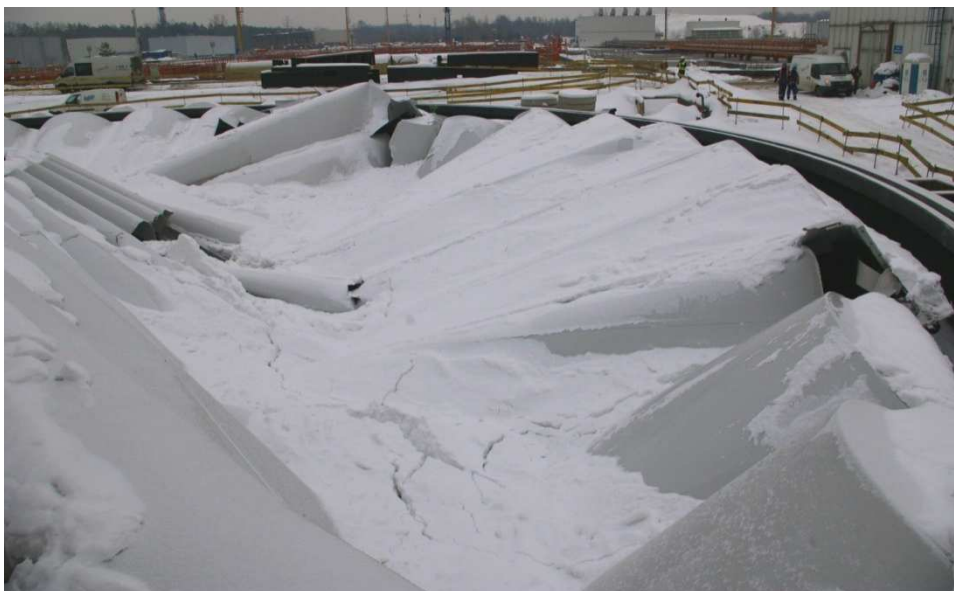
W czasie wizji lokalnej stwierdzono, że ok. 75% pokrywy nad osadnikiem, dla którego wzmocnienia wykonywano w wytwórni jest całkowicie uszkodzona (rys. 7). Uszkodzenie przekrycia polegało głównie na zapadnięciu się zbieżnych korytek. Większość załamań powstała w połowie odległości pomiędzy ścianą zewnętrzną zbiornika i kolumną wewnętrzną. Zaobserwowano również uszkodzenia pokryw w pobliżu ściany zewnętrznej osadnika oraz uszkodzenia w niewielkiej odległości od kolumny centralnej tj. 2,5÷3,5 m. Natomiast na drugim osadnikiem, dla którego wzmocnienia wykonywano na budowie tylko kilka pokryw uległo uszkodzeniu.

Rys. 7. Widok przekrycia łupinowego osadnika wstępnego po awarii
