OBLICZENIOWA I LABORATORYJNA DIAGNOSTYKA AWARII SAMONOŚNYCH ELEMENTÓW BUDOWLANYCH

ANALYTICAL AND EXPERIMENTAL DIAGNOSTIC OF SELF SUPPORTING STRUCTURAL ELEMENTS

Streszczenie Referat dotyczy wykorzystania badań laboratoryjnych oraz numerycznych metod obliczeń w procesie diagnostyki obiektów budowlanych. W referacie przedstawiono przykłady zastosowania obliczeń numerycznych do oceny przyczyn awarii przekrycia hali magazynowej.

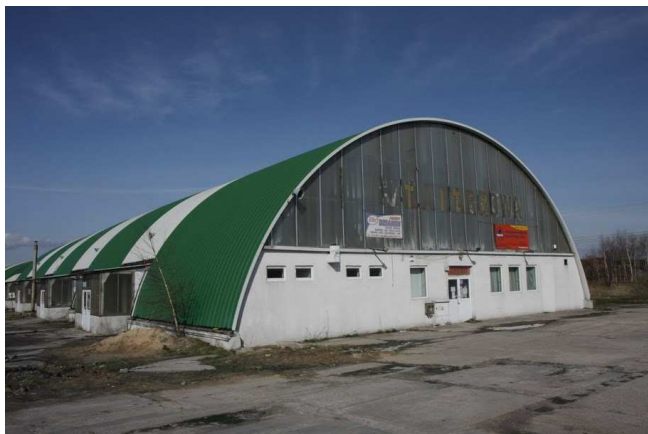
Fot. 1. Hala o przekryciu z samonośnej blachy łukowej

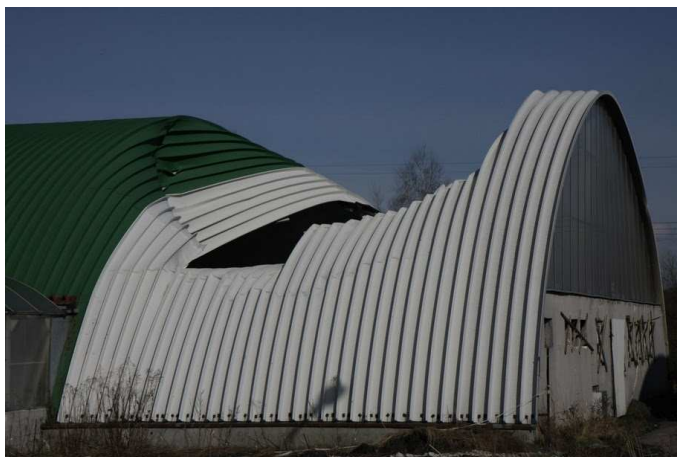
Fot. 2 Uszkodzenie przekrycia łukowego z blachy profilowanej

Uszkodzenie powstało w okresie zimowym po obfitych opadach śniegu. Przyczyną uszkodzenia była utrata nośności blachy w skutek nadmiernego obciążenia śniegiem. To nie było pierwsze uszkodzenie tego typu konstrukcji, stąd konieczne było prawidłowe rozpoznanie powodów utraty nośności po to, aby można było uzupełnić sposób projektowania i zapobiegać kolejnym uszkodzeniom.

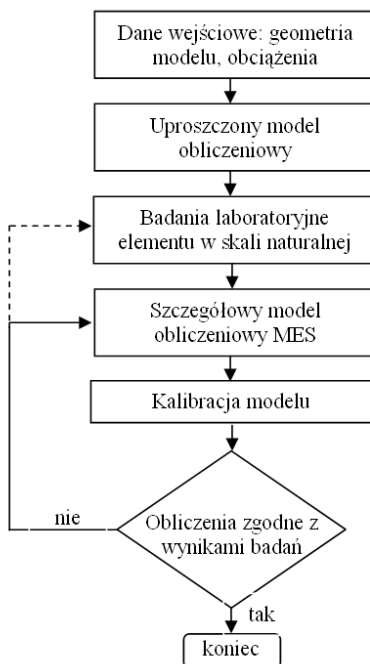
Diagnostyka mechanizmu uszkodzenia była skomplikowana z uwagi na trudności w opisie matematycznym karbowanej powierzchni blachy. Dlatego obliczenia na zastępczym modelu prętowym z uwzględnieniem wytycznych projektowania dotyczących profili cienkościennych [1], [5] mogły być niewystarczające do uwzględnienia istotnych parametrów konstrukcyjnych. Numeryczny model powłokowy zbudowany w metodzie elementów skończonych również mógł być obciążony błędem związanym właśnie z geometrią profilu blachy. Aby prawidłowo rozpoznać specyfikę konstrukcji, w procesie diagnostyki zdecydowano się na wprowadzenie hybrydowego modelu analizy. Model hybrydowy zawiera w sobie etapy analizy obliczeniowej i badawczej. Blokowy wykres procesu analizy takiego modelu przedstawia wykres 1.

Wykres 1. Blokowy wykres procesu analizy hybrydowej

Dla takich wyników hybrydowy proces analizy można uznać za zakończony. Jeśli nie można wykonać prawidłowej kalibracji modelu wówczas należy powtórzyć badania (linia przerywana wykres 1).

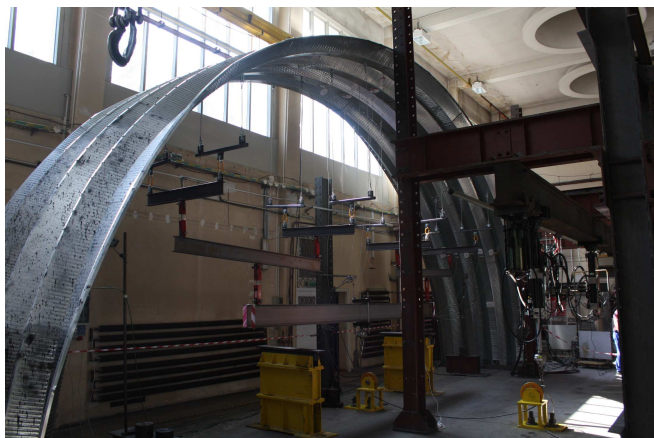
Łącznie zainstalowano trzy czujniki indukcyjne do pomiaru przemieszczeń na powierzchni blachy, cztery (po dwa z każdej strony) czujniki indukcyjne do pomiaru kątów obrotu podpór oraz piętnaście tensometrów. Wszystkie czujniki wraz z siłomierzem były sprzężone w jednym systemie pomiarowym. Element badawczy z podczepionym obciążeniem i z czujnikami przedstawia fot. 3.

Fot. 3. Element badawczy
