WADY STALOWEJ KONSTRUKCJI DACHU ZMODERNIZOWANEJ HALI PRZEMYSŁOWEJ

DEFECTS OF THE STEEL ROOF STRUCTURE OF THE MODERNIZED INDUSTRIAL BUILDING

Streszczenie W referacie przedstawiono wady konstrukcji dachu a w szczególności ponadnormatywne imperfekcje geometryczne (wygięcia poziome osi oraz skręcenia przekrojów poprzecznych) blachownicowych dźwigarów dachowych w hali przemysłowej. Podano modele obliczeniowe (w tym modele uproszczone), które mogą być zastosowane w ocenie nośności dźwigarów pełnościennych z imperfekcjami geometrycznymi.

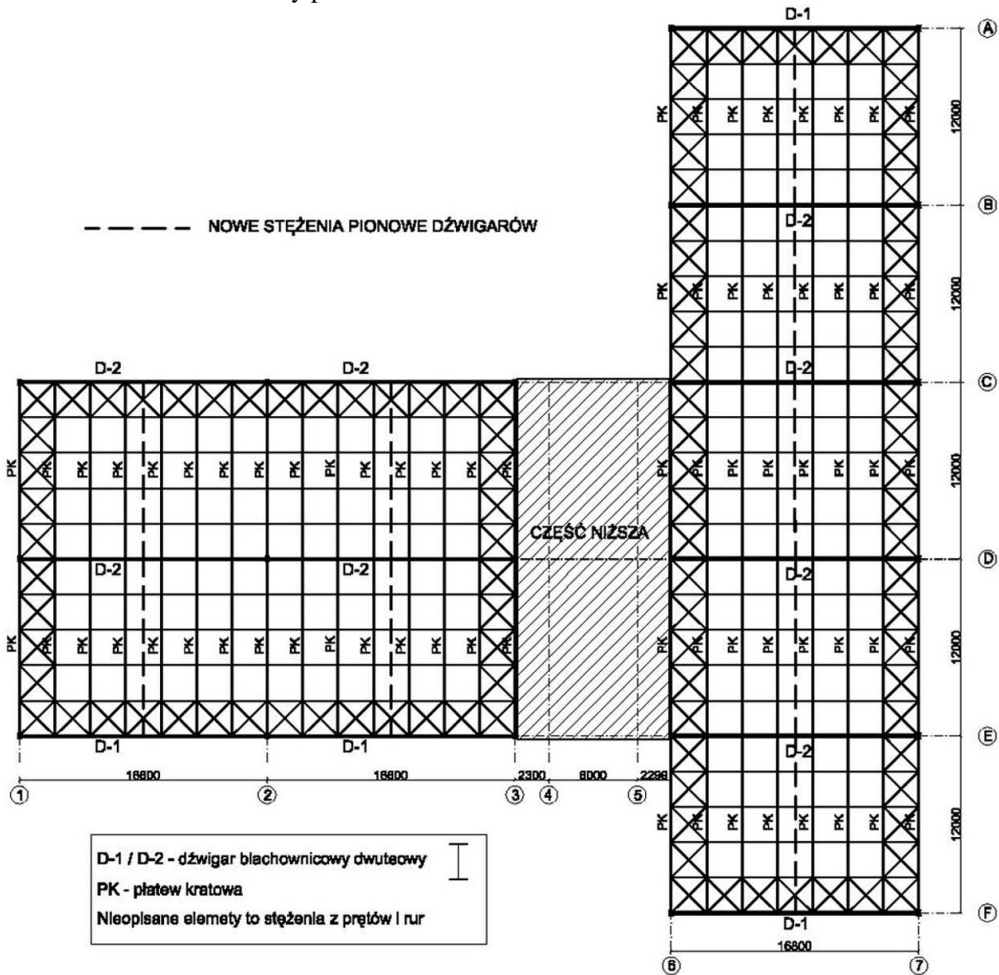
Hala składa się z trzech oddylatowanych od siebie segmentów. Segmentu dwunawowego o wymiarach osiowych 24,0×33,6 m, segmentu jednonawowego o wymiarach osiowych 16,8×60,0 m i segmentu niższego (łącznika) o wymiarach 9,6×24,0 m (rys. 1). Konstrukcję

Rys. 1. Rzut konstrukcji nośnej dachu hali

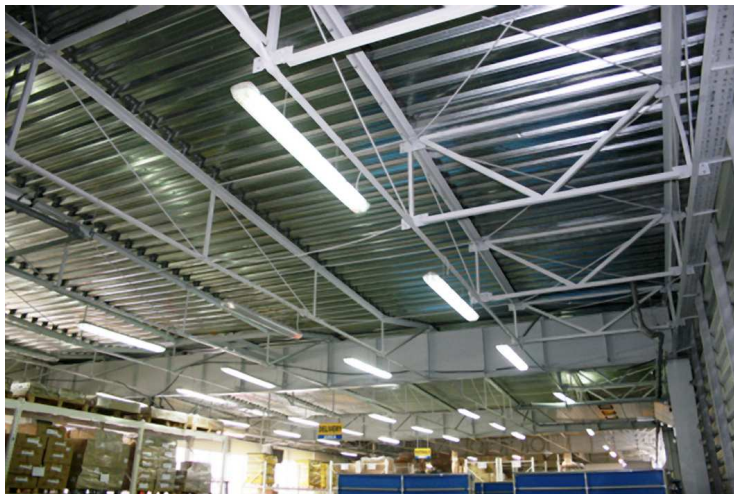
nośną tworzą blachownicowe dwuteowe dźwigary dachowe o rozpiętości 16,8 m oparte przegubowo na utwierdzonych wspornikowo w fundamentach blachownicowych słupach o przekroju dwuteowym oraz płatwie kratowe o rozpiętości 12,0 m i rozstawie 2,4 m (rys. 2). Środniki dźwigarów wykonano z bl. 8×1000 mm, pasy dźwigarów wewnętrznych (D2) z bl. 14×200 mm a skrajnych (D1) z bl. 8×200 mm. Wysokość konstrukcji obu segmentów do spodu konstrukcji dachu wynosi 4,2 m. W konstrukcji dachu zastosowano poprzeczne i podłużne stężenia połączniowe typu X z prętów okrągłych oraz stężenia pionowe płatwi usytuowane w 3/5 ich długości. Stężenie pionowe dźwigarów blachownicowych tworzą płatwie umieszczone przy połowie rozpiętości dźwigarów oraz płatwie skrajne, których dolne pasy połączone z dolnymi pasami dźwigarów. Pokrycie dachu stanowi blacha trapezowa z izolacją termiczną i przeciwwodną. We fragmentach hali między osiami 1–2/C–E oraz 6–7/E–F zastosowano sufity powieszane.

Rys. 2. Widok konstrukcji dachowej od wnętrza obiektu

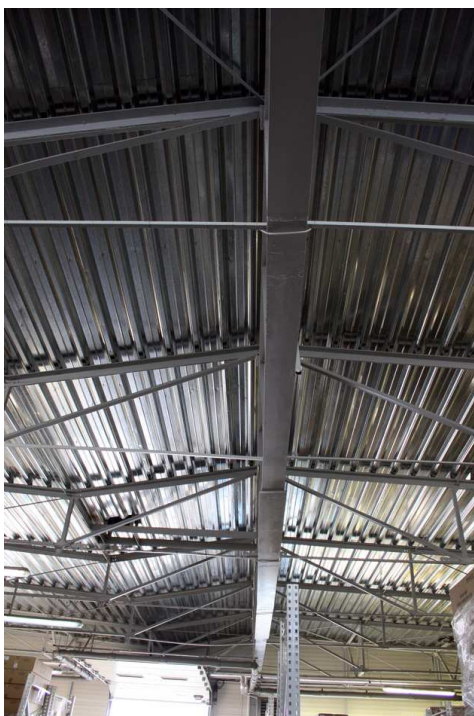
Wszystkie blachownicowe dźwigary dachowe wykazują znaczne ponadnormatywne wygięcia poziome i skręcenia przekrojów. W segmencie jednonawowym wszystkie dźwigary – oprócz jednego w osi E – wygięte są w tym samym kierunku, w stronę osi F (por. rys. 1). Wygięcia dolnych pasów tych dźwigarów w stosunku do osi teoretycznej wynoszą od 58 do 70 mm, pasów górnych od 5 do 40 mm, a maksymalne wzajemne przemieszczenie pasa dolnego względem górnego wynosi 57 mm (dźwigar w osi D/6–7, rys. 3 i 4). W segmencie dwunawowym dźwigary skrajne wygięte są do środka hali, a dźwigar środkowy wykazuje stosunkowo niewielkie wygięcia zmienne. Wygięcia dolnych pasów tych dźwigarów w stosunku do osi teoretycznej wynoszą od 5 do 94 mm, pasów górnych od 2 do 35 mm, a maksymalne wzajemne przemieszczenie pasa dolnego względem górnego wynosi 74 mm (dźwigar w osi E/2–3). Pomierzone przemieszczenia wielokrotnie przekraczają przemieszczenia dopuszczalne. Zgodnie z normą [2], dla dźwigarów zastosowanych w hali dopuszczalne wzajemne przemieszczenie górnego i dolnego pasa wynosi 10 mm (max z $h/100$ i 10 mm), a wygięcie boczne 22,4 mm ($l/750$).

Rys. 3. Wygięcie dźwigara w osi D/6–7

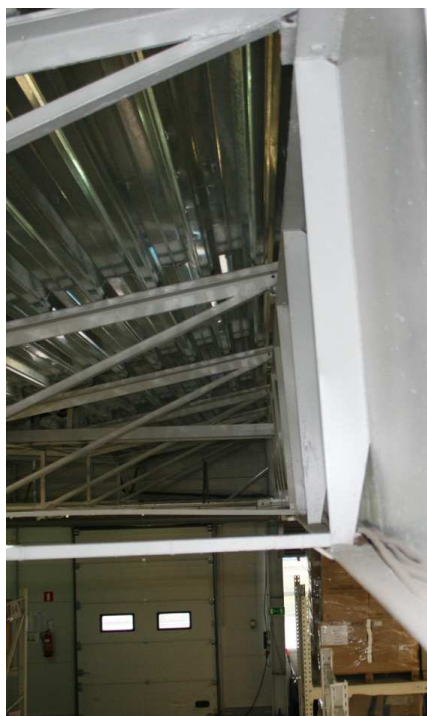
Rys. 4. Skrzyżenie dźwigara w osi D/6–7

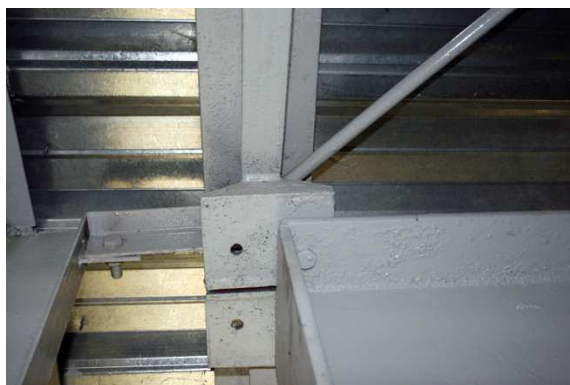
Poważnym mankamentem, mającym wpływ na bezpieczeństwo konstrukcji dachu (jej stateczność) jest brak pełnego oparcia i połączenia z dźwigarami górnych pasów wszystkich płatwi skrajnych – rys. 5; płatwie te przenoszą bowiem również siły będące wynikiem działania obciążeń pionowych na wygięte i skrzyżone dźwigary dachowe. Wadliwe (niepełne) oparcia zostały wykonane podczas wznoszenia hali, pomimo że projekt zawierał odpowiednie poprawne rozwiązanie. W niektórych płatwiach stwierdzono również niewielkie załamania osi rozciąganych krzyżulców z prętów okrągłych, będące uszkodzeniami mechanicznymi powstałymi podczas wieloletniej eksploatacji hali.

Rys. 5. Wadliwe oparcie płatwi skrajnych na dźwigarach dachowych

Zalecono wykonanie prawidłowego oparcia i zamocowania skrajnych płatwi w osiach 1, 2, 3, 6 i 7 do górnych pasów dźwigarów, stosując dodatkowe wsporniki z blach o przekroju teowym, przyspawane do żeber podporowych dźwigarów.

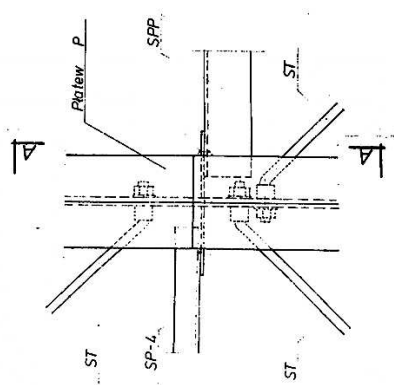
Rys. 6. Szczegół mocowania stężeń połączonych do płatwi

Dachowe stężenia połaciowe poprzeczne i podłużne wykonane z prętów okrągłych założone są w poziomie górnych pasów dźwigarów i płatwi. Zastosowane rozwiązanie konstrukcyjne połączenia prętów z pasami płatwi nie pozwala na regulację napięcia prętów i nie powinno być stosowane w odpowiedzialnych połaciowych tężnikach poprzecznych (rys. 6). Pręty stężeń połaciowych w wielu przedziałach są nie napięte i wykrzywione. Bardzo duże wygięcia pochodzenia mechanicznego stwierdzono w prętach pośrednich (zwłaszcza dolnych) pionowych stężeń płatwi, a w niektórych miejscach stwierdzono wręcz ich brak. Stężenia pionowe płatwi w polach podłużnych stężeń połaciowych zostały wymienione na nowe podczas remontu hali w 2007 r. i są w dobrym stanie technicznym. W stężeniach pionowych dźwigarów stwierdzono brak paru prętów łączących pas dolny płatwi z pasem dźwigara dachowego oraz niewłaściwe wykonanie ich połączeń (na jedną zamiast dwóch śrub) spowodowane dużymi wygięciami bocznymi dźwigarów.

Wprowadzono nowe skratowania (krzyżulce) w połączeniach stężeniach poprzecznych dźwigarów wzdłuż osi A, F i E/1–3 z prętów okrągłych napinanych śrubami rzymskimi, łączonych śrubami z blachami węzłowymi przyspawanymi do poziomych półek kątowników górnego pasa płatwi.

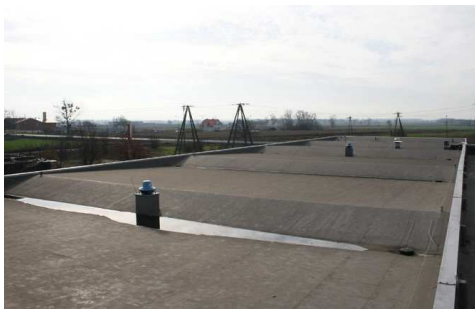
Odwodnienie dachu jest drożne. Na dachu widoczne są jednak zastoiny wody występujące w miejscach największych ugięć połaci dachowej (rys. 7). Jest to wynikiem braku okresowego czyszczenia wpustów dachowych z opadłych liści (rys. 8) oraz braku odpowiedniego wyprofilowania spadków poprzecznych połaci dachowej w kierunku wpustów.

Rys. 7. Zastoiny wody na dachu segmentu jednonawowego

W celu poprawienia odwodnienia dachu wskazano na możliwość wykonania odpowiednich przeciw spadków połaci dachowej w osiach wpustów dachowych, w kierunku tych wpustów.

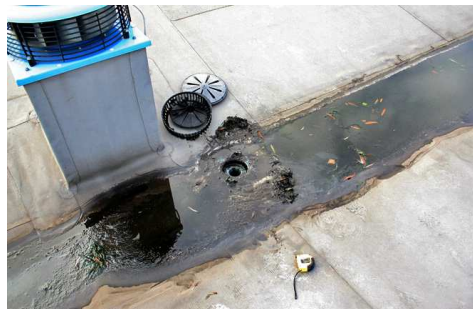
Rys. 8. Nie czyszczone wpusty dachowe segmentu dwunawowego

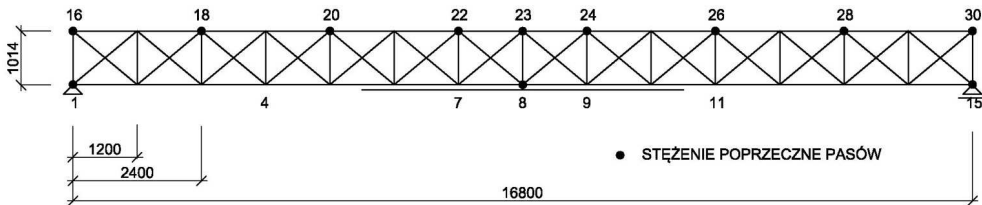
Do dźwigarów pełnościennych można zastosować autorski model przestrzenny kratownicy zastępczej o odpowiednich cechach geometrycznych [3], [4], który w odróżnieniu od jednowymiarowego modelu prętowego umożliwia pełne ujęcie wpływu takich imperfekcji jak wygięcia i skręcenia elementów (rys. 9). Przekroje pasów w modelu dobiera się tak, aby moment bezwładności przekroju kratownicy był taki sam jak dźwigara blachowniowego. W celu uwzględnienia skręcania pasów na skręcanie dźwigara kratowego jako całości wprowadza się słupki w postaci cienkich żeber poprzecznych, zapewniające nieodkształcalność przekrojów poprzecznych w ich płaszczyznach zgodnie z I hipotezą teorii Własowa skręcania prętów cienkościennych o otwartym przekroju. Przekroje krzyżulców z rur okrągłych dobierane są z warunku równości odkształceń postaciowych średnika blachownicy i skratowania wiaźara kratowego. Natomiast w przypadku blachy trapezowej pełniącej rolę

Rys. 9. Model kratownicowy dźwigara dachowego z nowym stężeniem pionowym

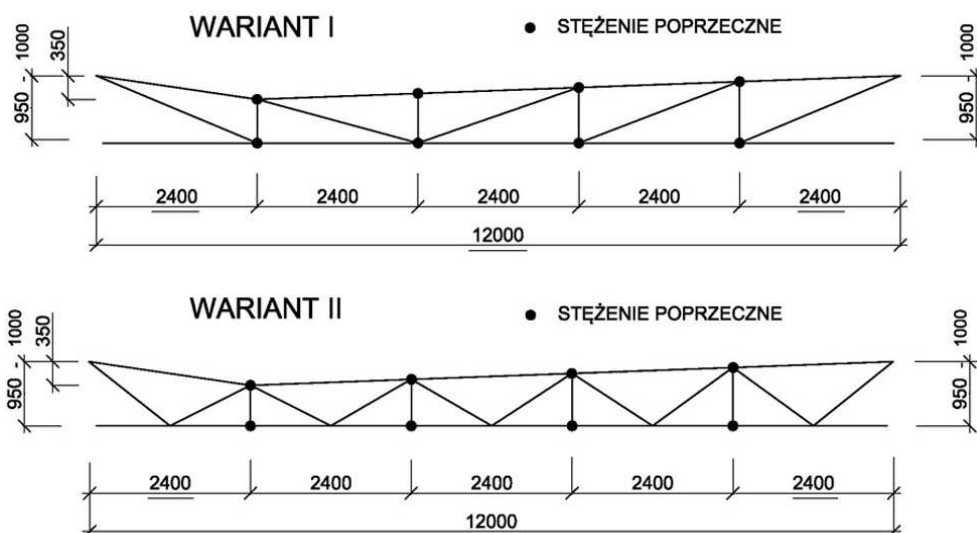
Rys. 10. Nowe stężenie pionowe dźwigarów

W konstrukcji dachu hali wprowadzono dodatkowe nowe stężenia pionowe dźwigarów w połowie ich rozpiętości (por. rys. 1) wykonane z rur kwadratowych, o zarysie geometrycznym nawiązującym do konstrukcji istniejących płatwi kratowych. Warianty możliwych rozwiązań konstrukcyjnych przedstawiono na rys. 10.

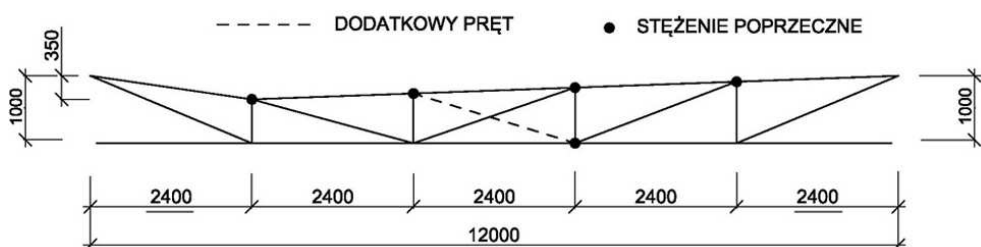
Rys. 11. Wzmocnienie płatwi skrajnych

Wprowadzono dodatkowy krzyżulec w środkowym polu płatwi skrajnych pełniących również rolę pionowych stężeń dźwigarów dachowych (rys. 11), w osiach 1, 2, 3, 6 i 7.
