PRZYCZYNY STANU PRZEDAWARYJNEGO ALUMINIOWYCH MASZTÓW ANTENOWYCH W ŚWIETLE BADAŃ

CAUSES OF PRE-FAILURE STATE OF AERIAL ALUMINIUM MASTS IN THE LIGHT OF INSPECTION

Abstract To transmit Internet signal through the radio there can be very useful slender and light aerial aluminium masts that are presented in this paper. Sometimes the masts are produced with breaking of the fundamentals of building art. The pre-failure state of three masts described in the paper was the result of simultaneous negligence in design, workmanship, erection and operational use.

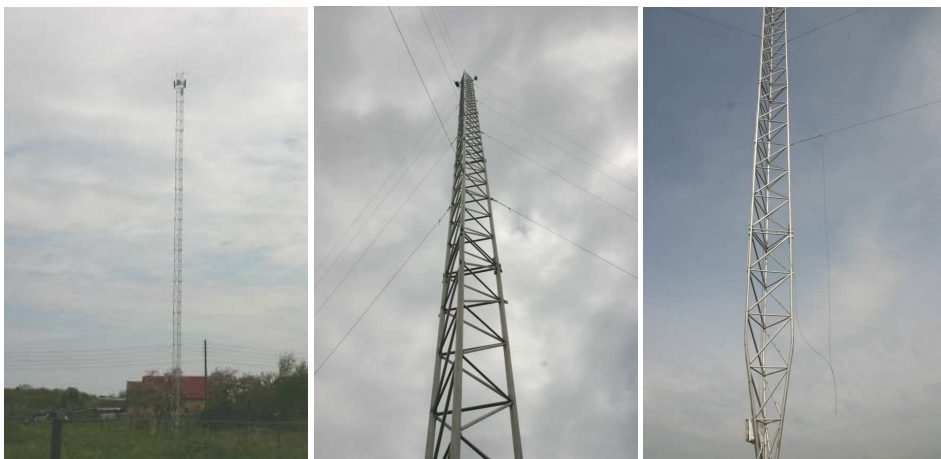
Rys 1. Widok trzech aluminiowych masztów antenowych – A i B o $H = 24,0$ m, maszt C o $H = 40,0$ m

Do krawężników trzonów masztów liny mocowane są w sposób pokazany na rys. 1 oraz zabezpieczone dwoma zaciskami linowymi wielkości 5 wg PN-73/M-80241. W dolnej przygruntowej strefie liny masztów A i B mocowane są do kotwi $\phi 20$ mm zabetonowanej w fundamencie (rys. 7a), a liny masztu C do kotwi osadzonej w gruncie i mocowanej tymczasowo według projektu, do blachy o wymiarach $10 \times 600 \times 600$ mm, wzmocnionej ceownikiem 60 (rys. 7b).

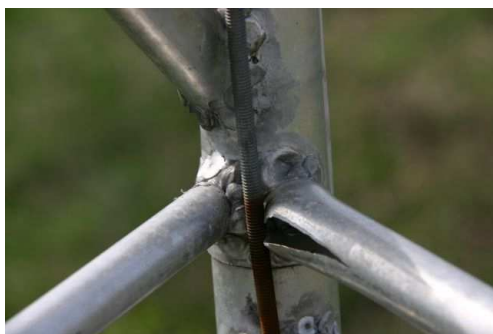
Podczas przeglądów in situ konstrukcji trzonów masztów stwierdzono wiele niedociągnięć wykonawczych dotyczących spoin pachwinowych, łączących rurowe pręty wykratowania z prętami krawężnikowymi (rys. 3). W spoinach tych stwierdzono: zewnętrzne niedokładności spawalnicze oraz niepełne obwodowe wykonanie pewnej liczby spoin – niezgodność spawalnicza typu 511 wg. PN-EN ISO 6520-1:2009.

Niepełne wykonanie spoin obwodowych dotyczyło w zasadzie górnego ich odcinka z uwagi na utrudniony dostęp elektrody. Przez występujące tam szczeliny do prętów dostaje się woda opadowa, która po zamarznięciu powoduje ich pęknięcie (rys. 3 i 4).

Rys. 3. Pęknięcie pręta w maszcie C

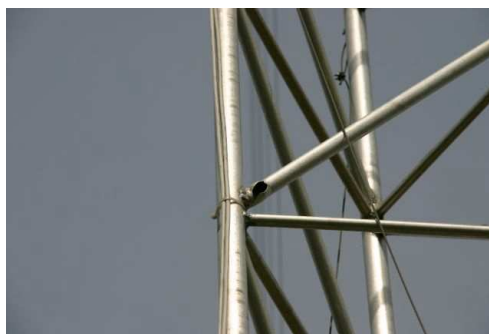
Rys. 4. Pęknięcie jak na rys.3, poz.+4,65m

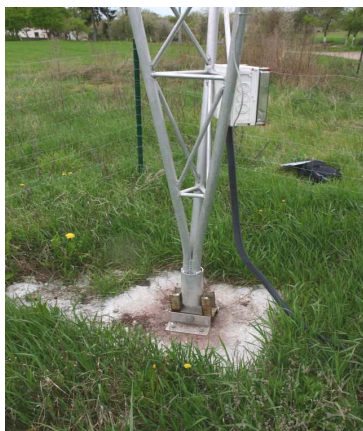
Oparcie masztów A i B na stopie fundamentowej przedstawiono na rys. 5. Konstrukcja podporowa umożliwia przechyl trzonu w dwóch prostopadłych płaszczyznach. Podobną konstrukcję przewidziano dla masztu C, jednakże „tymczasowo” posadowiono go w sposób

Rys. 5. Oparcie trzonu masztu $H = 24,0$ m na stopie fundamentowej

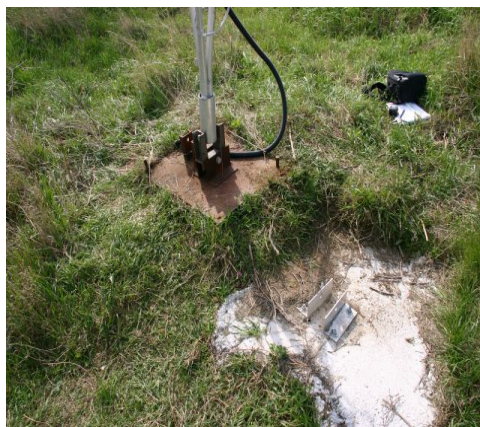
odmienny (rys. 6). Przyfundamentowy odcinek segmentu dolnego masztu, z rury $\phi 100/6$ mm, jest mocowany do „przegubowej” konstrukcji podporowej przyspawanej do płyty stalowej o wymiarach 600×800 mm i grubości 4 mm. Płyta ta jest bezpośrednio położona na gruncie w odległości około 1,5 m od projektowanej konstrukcji „przegubowej” zamontowanej na stopie żelbetowej. Rozwiązanie takie było prawdopodobnie spowodowane świeżością betonu fundamentu i jako tymczasowe jest użytkowane przez okres dwóch lat.

Rys. 6. Aktualne i projektowane oparcie masztu C o $H = 40,0$ m

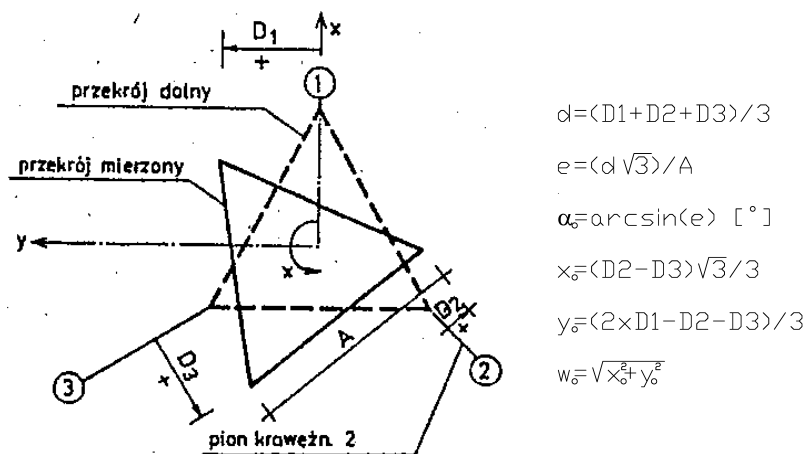
Pomiar pionowości trzonów masztów wykonano na poziomie ich wierzchołków oraz na poziomach mocowania odciągów. Zgodnie z „Instrukcją ER-01” [4] pomiary prowadzono z 3 stanowisk teodolitu, a przemieszczenia i kąt skręcenia określono według zawartych tam wzorów (rys. 8).

Rys. 8. Szkic pomiaru przemieszczeń i wzory obliczeniowe wychylenia poziomego oraz kąta skręcenia trzonu masztu
