## ZASTOSOWANIE METODY EMISJI AKUSTYCZNEJ DO OCENY WYKONAWSTWA WIADUKTU NAD TORAMI KOLEJOWYMI

### APPLICATION OF ACOUSTIC EMISSION METHOD FOR CONSTRUCTION WORKS EVALUATION OF THE VIADUCT OVER THE RAIL WAY LINE

Rys. 3. Widok badanego wiaduktu WD-1 nad linią kolejową

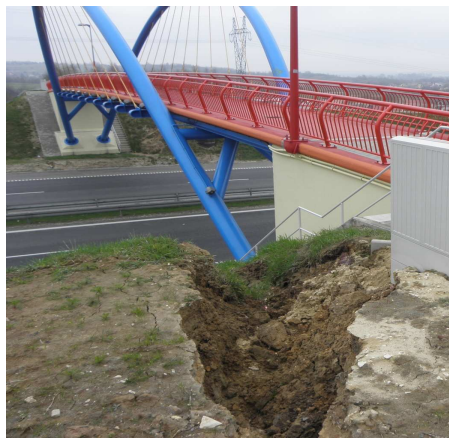
Obserwując jednak stan niektórych nowo budowanych obiektów, można mieć wątpliwości, co do ich trwałości w projektowanym okresie użytkowania. Obawy te wynikają z usterek, które zostały zaobserwowane np. na obiektach mostowych wybudowanych w ostatnich dwóch latach w województwie świętokrzyskim. Ogólnie można stwierdzić, że usterki spowodowane są zastosowaniem nieodpowiednich materiałów, błędami projektowymi np.: powodującymi utrudnione odprowadzenie wody opadowej i tym samym korozje stali (rys. 1), jednak głównie są to błędy wynikające z niskiej kultury pracy i nieprzestrzegania wymagań zawartych w specyfikacjach (rys. 2).

Rys. 2. Zniszczenia skarpy oraz złe odprowadzenie wody z obrębu kładki wynikające z nieprzestrzegania zaleceń SST oraz niskiej kultury pracy

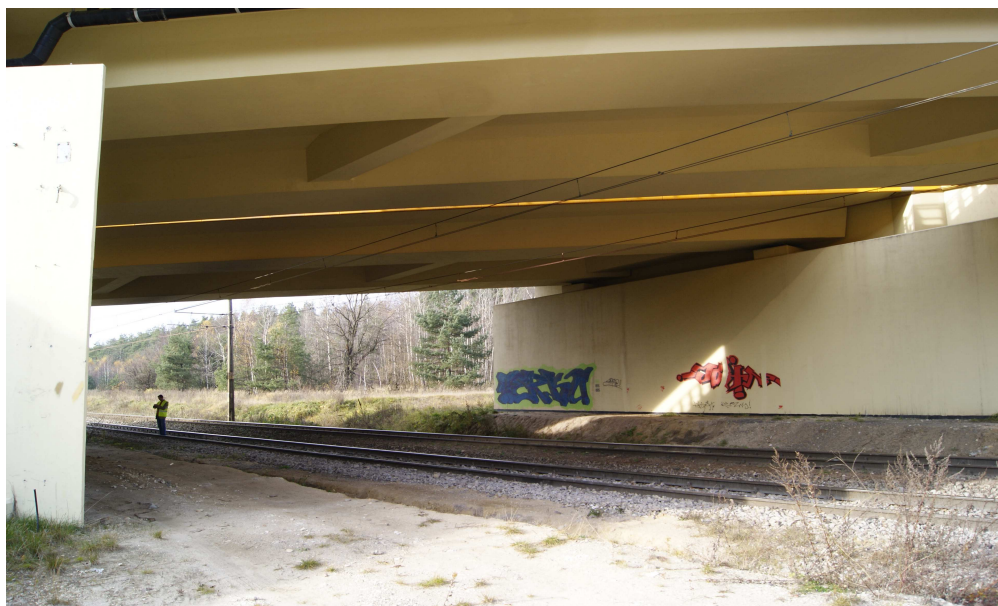
Decyzja o wyborze obiektu uwzględniała kryterium konsekwencji ekonomicznych, społecznych i środowiskowych oraz stan uszkodzenia. Badany wiadukt nad linią kolejową relacji Kielce-Warszawa jest ważnym obiektem z punktu widzenia bezpieczeństwa i płynności ruchu na drodze krajowej S-7 i zaobserwowano na nim wyraźne uszkodzenia.

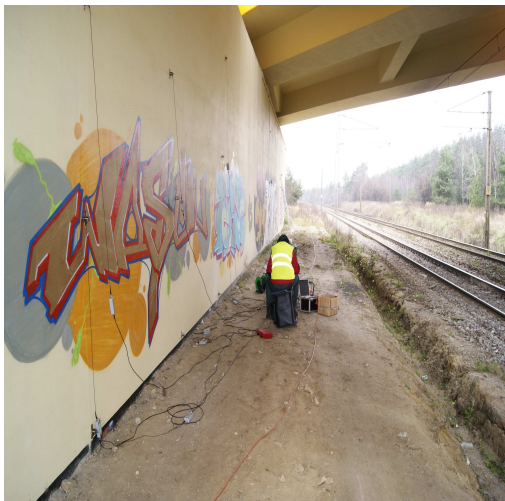
Na powierzchni przyczółka w obrębie pięciu rys rozmieszczono liniowo po 3 czujniki rezonansowe o płaskiej charakterystyce częstotliwości w zakresie 30÷80 kHz (numery rys i czujników pokazano na rys. 4). Odległość pomiędzy czujnikami wynosiła 170 centymetrów. Jest to odległość optymalna, wystarczająca do zarejestrowania wszystkich sygnałów EA z obrębu badanej rysy. Zastosowane rozmieszczenie czujników pokazano na rys. 5.

W czasie badania zastosowano tzw. lokalizację strefową. Oznacza to, iż sygnały AE rejestrowane były tylko przez ten czujnik, który znajdował się najbliżej źródła sygnałów. Przed przystąpieniem do właściwego pomiaru sprawdzono poprawność działania aparatury.

Rysunek nr 5. Rozmieszczenie czujników EA

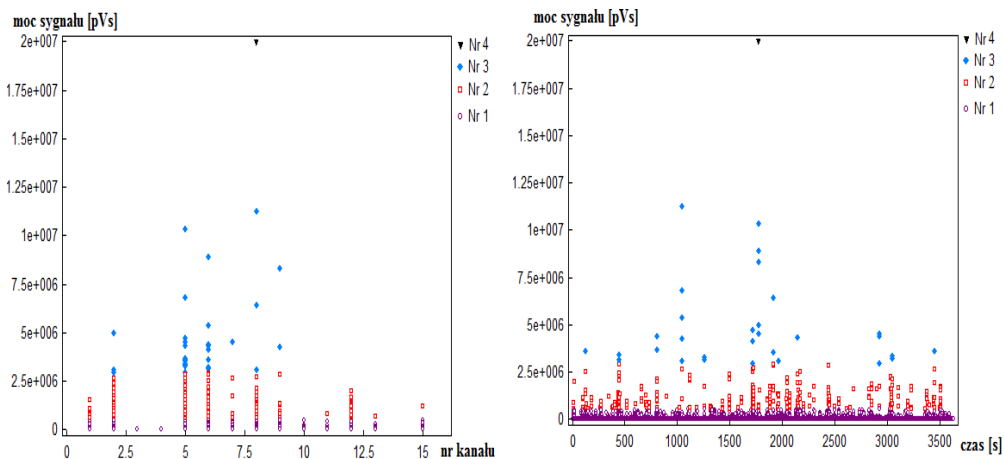
Wykres punktowy mocy sygnału [pVs] w funkcji czasu [s] zarejestrowany przez 15 czujników przedstawiono przykładowo na rys. 6.

Rys. 6. Parametr mocy sygnału w funkcji: a) numeru kanału, b) czasu

Analizując rys. 6 można zauważyć, że rysy nr 1, 2, 3 (w obrębie czujników od 1 do 9) wykazują, pomimo wykonanej iniekcji, cechy dalszego rozwoju procesów destrukcyjnych w postaci rozwoju rys. Natomiast rysy nr 4 i 5 (czujniki od 10 do 15) nie wykazują dalszego rozwoju pod tym poziomem obciążenia. Stwierdzona aktywność procesów destrukcyjnych pod rzeczywistym obciążeniem eksploatacyjnym sugeruje pojawienie się pierwszych oznak pogarszania się stanu technicznego konstrukcji obiektu i wskazuje na konieczność interwencji w celu wyeliminowania przyczyn powstania i rozwoju rys.

Na podstawie obserwacji obiektu WD-1 można stwierdzić, że zauważony na przyczółkach proces zarysowania nadal się rozwija pomimo wykonanych prac naprawczych. Zastosowanie metody emisji akustycznej pozwala na stwierdzenie, że procesy destrukcyjne pod obciążeniem eksploatacyjnym są czynne, a zarejestrowane sygnały AE klasyfikują badany przyczółek jako 3D czyli są to pierwsze oznaki pogarszania się stanu technicznego, co na pewno będzie miało wpływ na trwałość obiektu. W tej sytuacji należy bezwzględnie ustalić wszystkie przyczyny zarysowania, ale co ważniejsze przyczyny dalszego rozwoju rys pod obciążeniem eksploatacyjnym, pomimo wykonanej naprawy oraz ze względu na zapewnienie

nie trwałości, zaprojektować i wykonać wzmocnienie przyczółka w celu wyeliminowania dalszego ich rozwoju.
