PIOTR MATYSEK, *pmatysek@tlen.pl*
MICHAŁ WITKOWSKI, *witkowskipk@tlen.pl*
Politechnika Krakowska

BADANIA WYTRZYMAŁOŚCI I ODKSZTAŁCALNOŚCI XIX-WIECZNYCH MURÓW CEGLANYCH

A STUDY ON THE STRENGTH AND DEFORMABILITY OF XIX CENTURY BRICK MASONRY

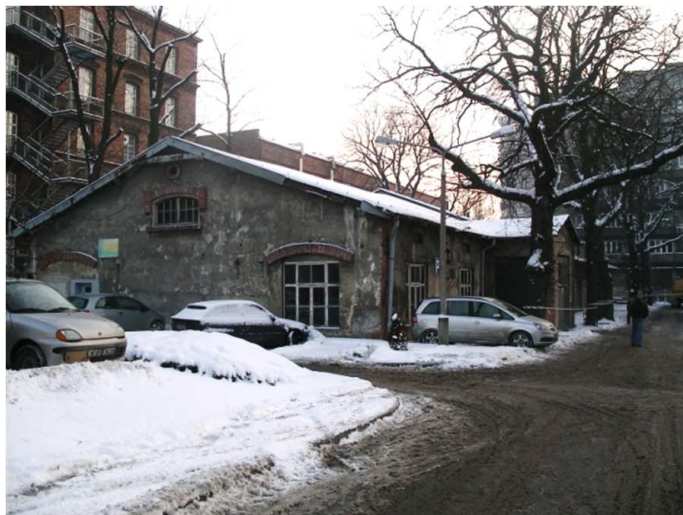
Rys. 1. Widok budynku

Widok obiektu, z którego pobierano materiał do badań przedstawiono na rys. 1. Budynek zrealizowany pod koniec XIX wieku na terenie koszar arcyksięcia Rudolfa w Krakowie, pełnił w ostatnich dziesięcioleciach różne funkcje (magazyn, garaż, warsztat, pomieszczenia biurowe). Obiekt częściowo podpiwniczony, w podstawowym zarysie posiada dwie kondygnacje nadziemne.

Ściany i filary wykonano jako ceglane na zaprawie wapiennej. Na ścianach i filarach oparto stropy belkowe i dach o konstrukcji drewnianej (część belek w stropie nad parterem stalowa). Z uwagi na stan techniczny budynek przeznaczono do wyburzenia. W trakcie prac rozbiórkowych wycięto z filarów w ścianach zewnętrznych elementy muru do badań wytrzymałościowych. Filary, z których wycinano próbki miały wymiary przekroju poprzecznego 60×60 cm. Etap wycinania próbek i charakterystyczne przekroje muru po wycięciu przedstawiono na rys. 2.

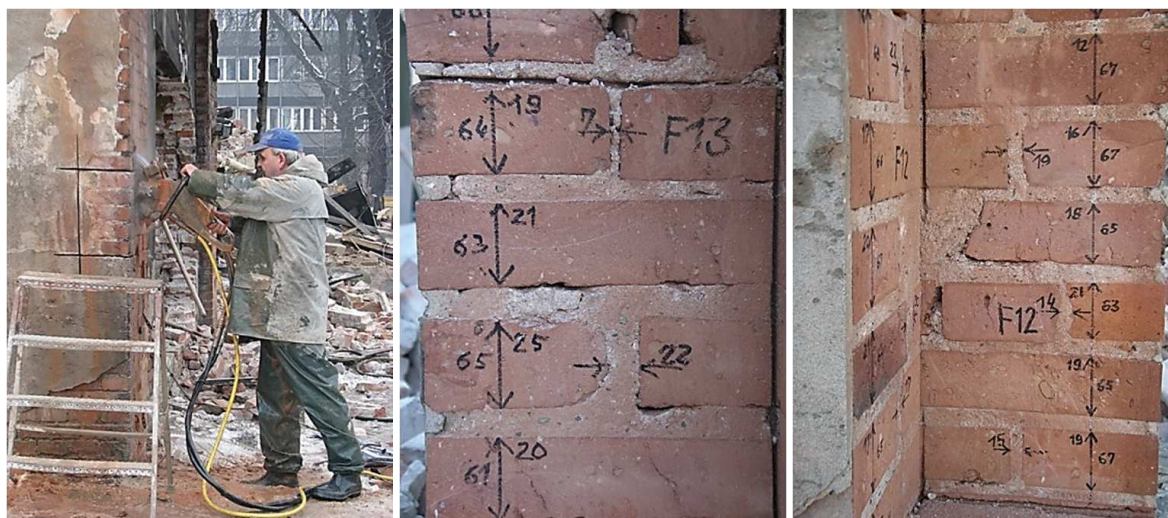
Rys. 2. Etap wycinania elementów próbnych z filarów oraz przykładowe przekroje murów w płaszczyznach cięcia

Wycięto 8 fragmentów muru w postaci filarek o przekroju ok. 24×24 cm i wysokości 5÷6 warstw cegieł i zaprawy. W trakcie transportu do laboratorium 1 filarek uległ uszkodzeniu i nie nadawał się do badań. Powierzchnie elementów próbnych muru (dolną i górną) wyrównano zaprawą cementową, zwracając szczególną uwagę na precyzyjne wypoziomowanie obu płaszczyzn. Badania wytrzymałościowe przeprowadzono w maszynie ZWICK/ROELL 6000 w Laboratorium Badawczym Materiałów i Konstrukcji Budowlanych Politechniki Krakowskiej. Widok elementu na stanowisku badawczym przedstawiono na rys. 3.

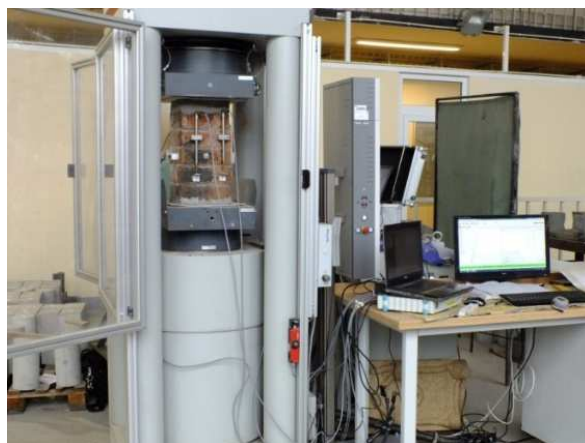
Rys. 3. Widok stanowiska do badań filarków murowych

Testy ściskania wykonywano ze stałą prędkością przemieszczeń, tak aby czas do osiągnięcia maksymalnej siły zawierał się w przedziale od 15÷30 min. W trakcie obciążania dokonywano pomiaru odkształceń murów (czujniki LVDT).

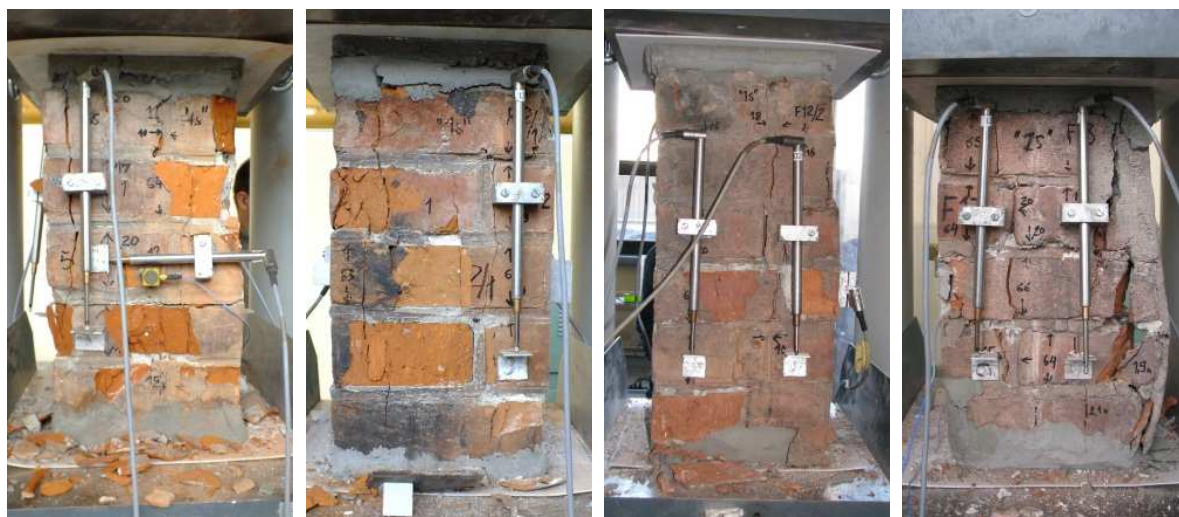
W badaniach filarów murowych poddanych ściskaniu rejestrowano typowe formy zniszczenia (rys. 4).

Rys. 4. Uszkodzenia filarek murowych przy wysokich poziomach obciążeń

Ze wzrostem siły pojawiały się pionowe zarysowania, które rozwijały się stopniowo obejmując kilka warstw cegieł i zaprawy. Na wytrzymałość określoną na filarkach miały wpływ niewątpliwie czynniki wynikające z programu i sposobu prowadzenia badań takie jak: wielkość i smukłość elementów próbnych, sposób przyłożenia obciążenia, imperfekcje geometryczne filarów. Trudną do jednoznacznej oceny rolę odegrał również proces wycinania fragmentów muru z konstrukcji i transportu do laboratorium. Badano jedynie filary, które nie wykazywały uszkodzeń wywołanych pozyskaniem materiału do badań (rozwarstwień, spękań). Wycinanie na mokro elementów z konstrukcji powodowało jednak lokalne powierzchniowe ubytki w spoinach, co w efekcie wpłynęło na obniżenie wytrzymałości muru.

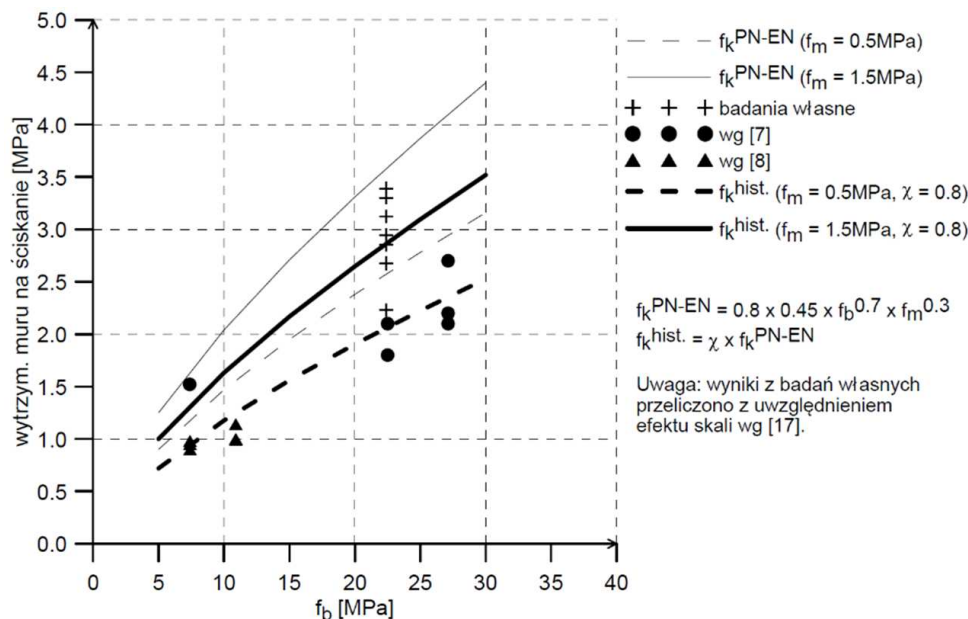
Na rys. 5 przedstawiono porównanie wyników badań doświadczalnych na murach ceglanych wyciętych z konstrukcji budynków istniejących z wytrzymałościami określonymi ze wzoru podanego w PN-EN 1996-1-1 [6].

Rys. 5. Wyniki badań murów ceglanych na zaprawach wapiennych (próbki wycięte z konstrukcji) odniesione do wzorów normowych

Podkreślić należy, że wzory normowe kalibrowane były w oparciu o badania przeprowadzone zgodnie z PN-EN 1052-1 [19] na murach, w których używano zapraw współczesnych o wyższych wytrzymałościach. Bezpośrednie ich zastosowanie w praktyce, bez odpowiedniej modyfikacji z uwagi na specyfikę materiału historycznego i efekt skali nie powinno mieć miejsca. Obecność spoin podłużnych w murach uwzględniono wprowadzając redukcję wytrzymałości o 20%.

Mniejsze wytrzymałości muru ustalone w badaniach filarków wycinanych z konstrukcji są spowodowane prawdopodobnie uszkodzeniami powstałymi w procesie wycinania próbek i ich transportem do laboratorium (o czym wspomniano już powyżej), a także większą grubością spoin oraz większą niejednorodnością cegieł w porównaniu do aktualnych wymagań. Spoiny wsporne (poziome) w badanych murach XIX-wiecznych miały grubość od 12÷26 mm, a więc znacznie więcej niż współczesne wymagania w tym zakresie. Obniżenie wytrzymałości muru spowodowane większą grubością spoin można szacować na około 20% [18]. Nie bez znaczenia jest również ponad stuletni okres użytkowania budynku oraz sam proces odciążenia próbki pozyskiwanej z konstrukcji. Wyniki badań podane na rys. 5 wskazują na potrzebę stosowania współczynnika korekcyjnego (χ) uwzględniającego specyficzne cechy muru historycznego, jego struktury, wpływu długotrwałego działania obciążenia a także niepewność w oszacowaniu wytrzymałości cegieł i zaprawy. Wartość tego współczynnika przyjmowana w obliczeniach nie powinna być większa niż 0,8.
