STAN AWARYJNY ŚCIAN PODPOROWYCH TRYBUN KORTÓW TENISOWYCH

FAILURE OF WALLS WHICH SUPPORT TENNIS COURT STANDS

Streszczenie W referacie przedstawiono wpływ wadliwego rozpoznania konstrukcji ścian podporowych trybun kortów tenisowych na zakres i sposób modernizacji. Ukazano również wagę prawidłowego kształtowania dylatacji. Podano również sposób naprawy i wprowadzenia podkładów ślizgowych dla zapewnienia wzajemnej niezależnej pracy elementów budynku pod wpływem obciążeń termicznych.

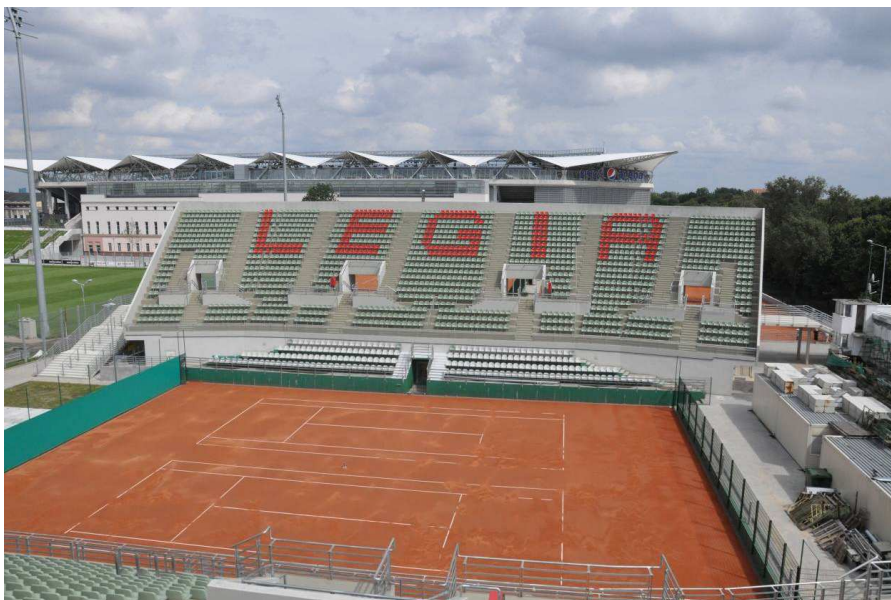
Rys. 1. Trybuny kortu centralnego „Legii”

W latach 1964-68 unowocześniono korty tenisowe oraz wybudowano po obu dłuższych stronach kortu centralnego odkryte trybuny. Autorem projektu był arch. Tadeusz Rupniewski. Trybuny mogły pomieścić 6000 widzów (rys. 1.). Każda z trybun miała wymiary w rzucie 58,0×33,0 m i wysokość ok. 15,5 m ponad kort. Trybuny zostały ukształtowane w postaci wznoszących się żelbetowych stopni z rzędami siedzeń. Żelbetowe trybuny z każdej strony kortu zostały podzielone dylatacjami na trzy części i podparte na ośmiu ścianach poprzecznych (rys. 2). Rozprowadzenie widzów do poszczególnych sektorów trybun odbywało się dwiema

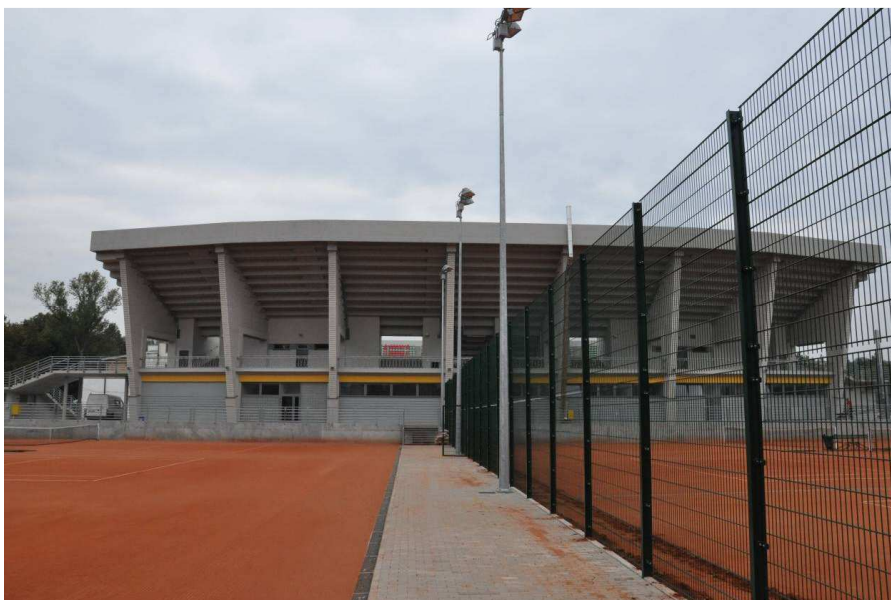
Rys. 2. Ściany podporowe (tarcze) trybun

Według ekspertyzy z 1995 roku tarcze podpierające trybuny były ceglane z rdzeniami żelbetowymi, z kolei według opinii technicznej z 2006 roku ściany podpierające trybuny miały być żelbetowe obłożone cegłą silikatową. Była to bardzo istotna rozbieżność mając na uwadze kształt pochylonych (nadwieszonych) ścian podpierających trybuny (rys. 2).

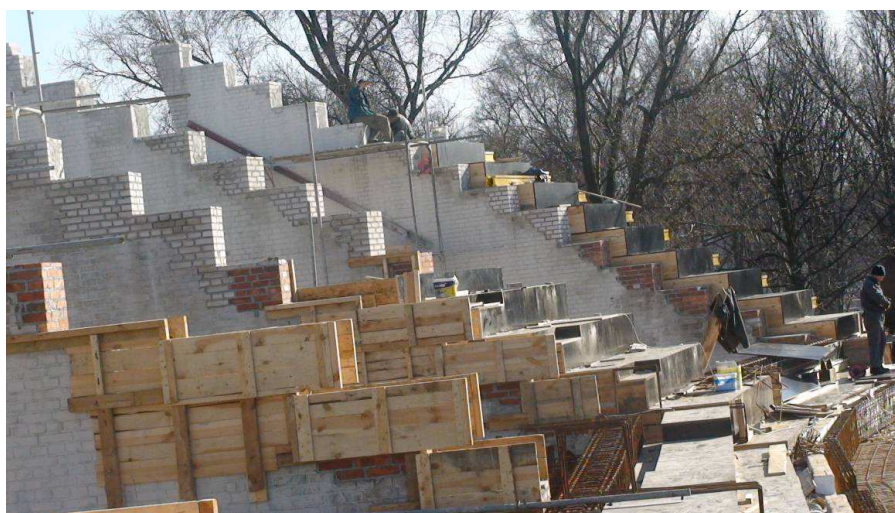
Rys. 3. Ściany podporowe po dostosowaniu do nowego spadku trybun

W roku 2006 opracowano projekt budowlano-wykonawczy modernizacji trybun. Projekt ten zakładał wykonanie nowej konstrukcji trybun o łagodniejszym spadku i oparcie ich na pozostawionych ścianach poprzecznych. Rozległy zakres modernizacji obejmował nie tylko trybuny, ale też pomieszczenia pod trybunami i pomieszczenia piwniczne. Każda z trybun została zaprojektowana w oparciu o schematy konstrukcyjne starych trybun. Trybuny „A” i „B” podzielono na trzy segmenty oddzielone dylatacjami (segmenty skrajne dwuprzęsłowe, środkowy trójprzęsłowy). Nowe trybuny zaprojektowano z betonu klasy C25/30 zbrojonego stalą AIIIIN. Schodkowe trybuny miały zostać bezpośrednio oparte na pozostawionych ścianach podporowych (rys. 3).

Realizacja inwestycji rozpoczęła się w roku 2007. W pierwszej kolejności rozebrano trybuny żelbetowe, a następnie rozebrano częściowo poprzeczne ściany podporowe dostosowując ich kształt do nowego spadku zaprojektowanych trybun. Na tym etapie realizacji widoczna była nieprawdziwość założenia projektowego o tym, że ściany podporowe są żelbetowe. Niemniej jednak zignorowano ten fakt. Ściany podporowe nadmurowano cegłą silikatową dostosowując je do nowych trybun. Następnie wykonano trybuny wraz z odpowiednimi dylatacjami pionowymi.

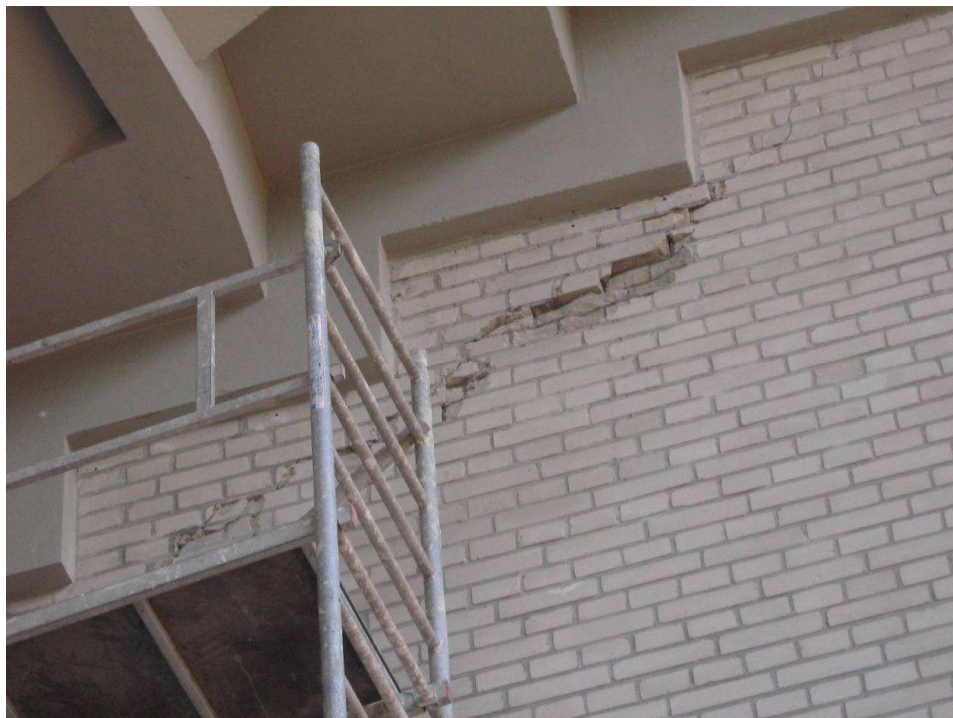
Rys. 4. Uszkodzenia ściany podporowej trybun

Po około roku eksploatacji stwierdzono uszkodzenia ścian podporowych trybun w miejscach dylatacji trybun. Uszkodzenia te koncentrowały się bezpośrednio pod trybunami żelbetowymi (rys. 4). Obserwowane uszkodzenia polegały na silnym, skośnym zgodnie ze spadkiem trybun, zarysowaniu ścian (tarcz) ceglanych, zarysowania występowały również od czoła ścian (rys. 5).

Ponieważ obserwowany stan uszkodzeń był przedawaryjny wykonano badania struktury tarcz ściennych, przeprowadzono analizy dokumentacji technicznej oraz sporządzono dokumentację fotograficzną uszkodzeń, a także przeprowadzono statyczne analizy sprawdzające konstrukcję podpór.

Ponadto wykonano zszycie zaobserwowanych zarysowań ścian (tarcz) przy pomocy prętów wklejonych w poziome fugi muru. W miejscach uszkodzeń konstrukcji żelbetowej wykonano iniekcję z żywicy epoksydowej.
