ROBERT CZYŻ, *r.czyz@elbud.waw.pl*  
PIOTR WOJCIECHOWSKI, *p.wojciechowski@elbud.waw.pl*  
Elbud-Projekt Warszawa sp. zo.o.  
02-210 Warszawa, Al. Krakowska 264

## **ZABEZPIECZENIE KONSTRUKCJI FUNDAMENTU SŁUPA 400 KV PRZED KATASTROFĄ SPOWODOWANĄ MEANDROWANIEM RZEKI DUNAJEC**

### **PROTECTION OF THE FOUNDATION 400 KV OHL TOWER FROM CATASTROPHY CAUSED BY RIVER DUNAJEC MEANDRING**

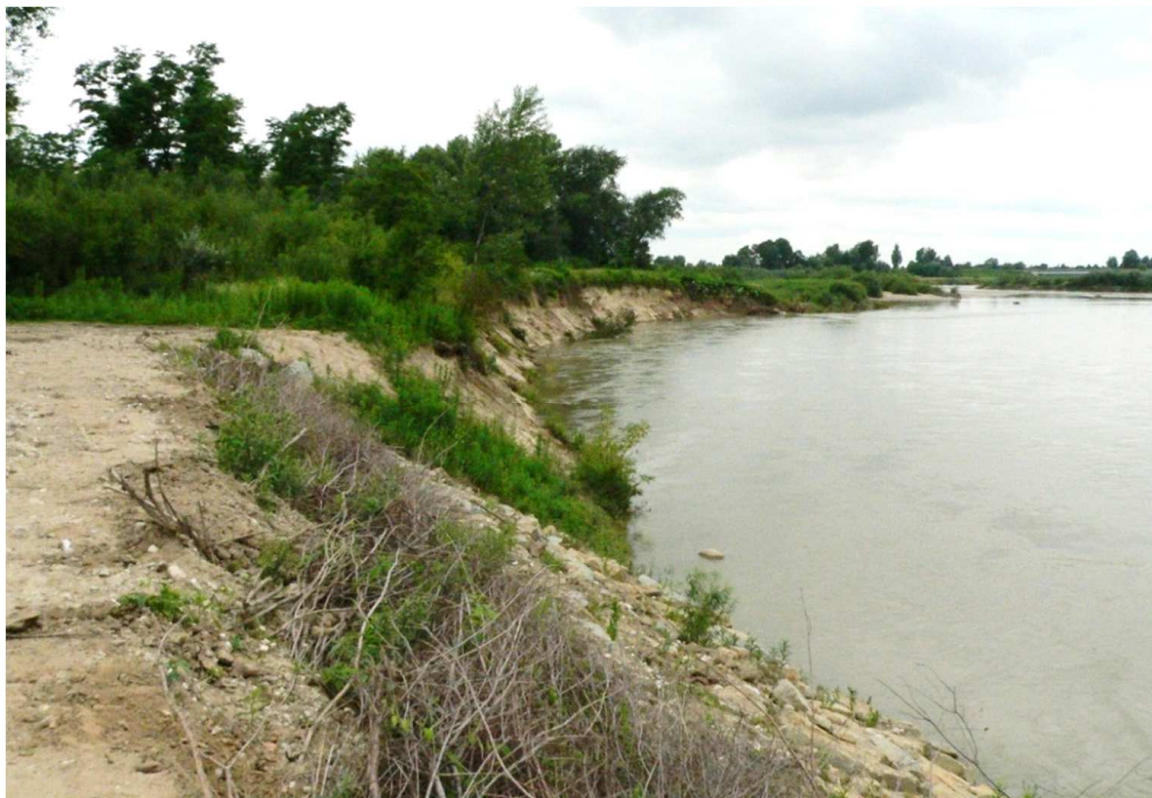
W trakcie powodzi, która miała miejsce w czerwcu 2010 roku rzeka Dunajec wymeandrowała w kierunku istniejącego stanowiska słupa o kilkadziesiąt metrów zmieniając swoje koryto. W odległości 8÷10 m od stanowiska słupa wykształtowała się wysoka na ok. 6 m skarpa stanowiąca brzeg koryta rzeki Dunajec. Skarpa ta jest nieustannie poddawana zjawiskom wymywania przez silny nurt rzeki na jej zewnętrznym zakolu. Istniało bardzo wysokie ryzyko rozmycia skarpy przez rzekę i stworzenia realnego zagrożenia dla bezpieczeństwa linii energetycznej 400 kV której stanowisko słupa może znaleźć się bezpośrednio w nurcie rzeki. Wówczas niewątpliwie nastąpiłoby zniszczenie odcinka co najmniej o długości około 1690 m

Rys. 1. Widok na skarpe w rejonie słupa

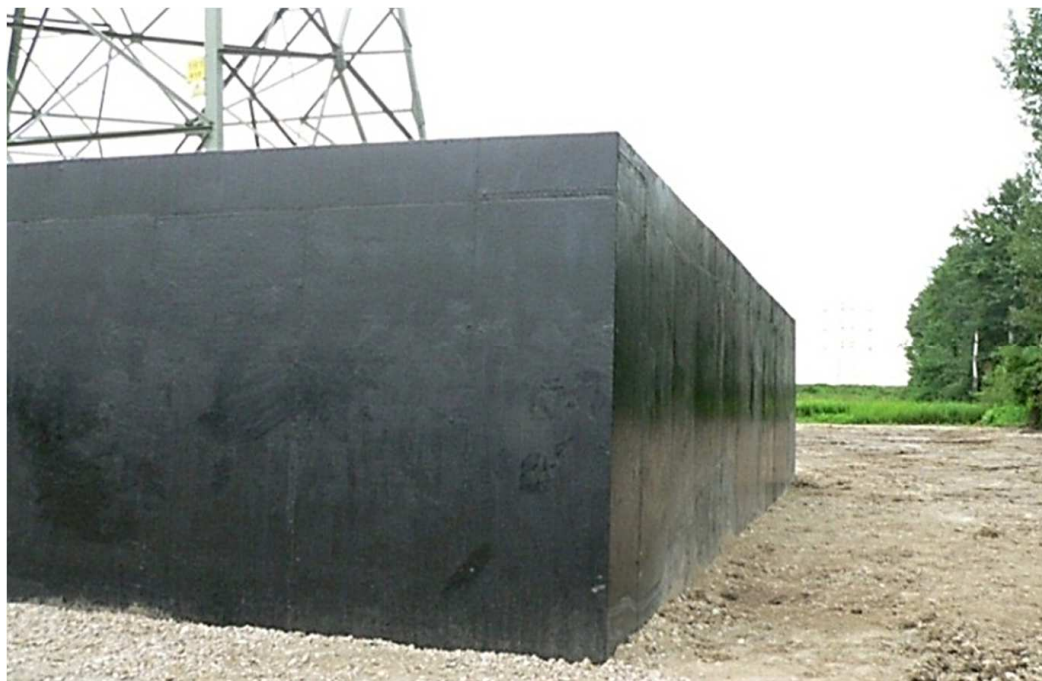
Rys. 4. Widok fundamentu po wykonaniu

Wczesną wiosną 2011 roku przystąpiono do wykonania wzmocnienia fundamentu zgodnie z uzgodnionym i zatwierdzonym projektem. Całość prac została wykonana w okresie 10 tygodni. W trakcie prowadzenia prac budowlanych linia była wyłączona w okresie 5 tygodni jedynie w trakcie wykonywania podziemnych ścian szczelinowych.

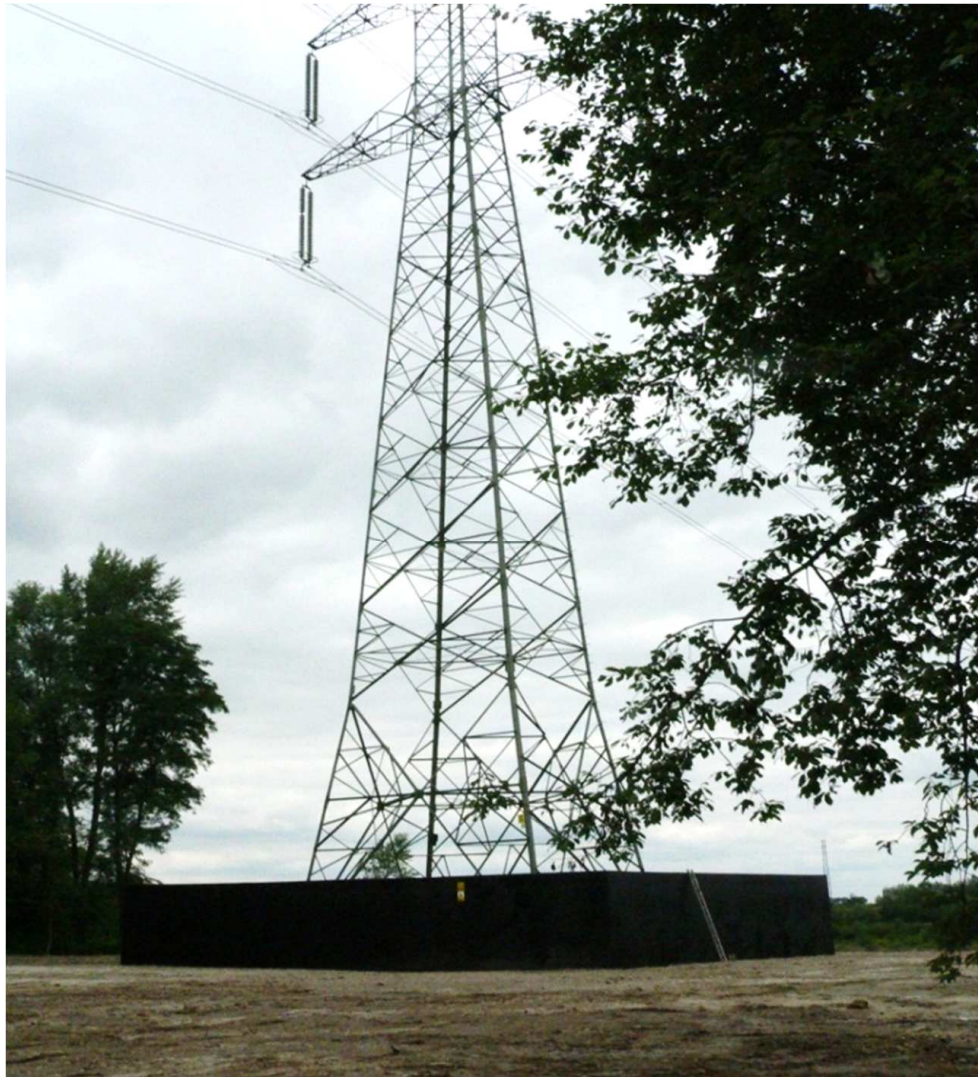
Rys. 5. Widok słupa wraz z fundamentem

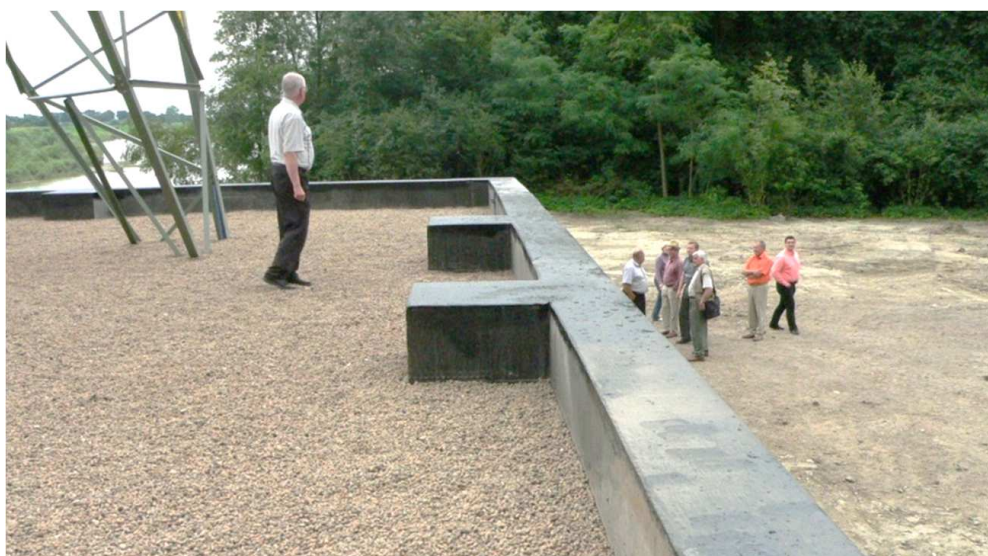
Rys. 6. Widok fundamentu słupa
