AWARIA SILOSU ZBOŻOWEGO

FAILURE OF STEEL GRAIN SILOS

Abstract Steel grain silos – founded on reinforced concrete ring foundation tilted excessively after being filled for the first time. Failure occurred in one of the four silos located in the vicinity of technology chamber. The technology chamber was erected earlier, because it was founded 2.5 m deeper in relation to the silo. In situ tests and calculations confirmed that the reason for the excessive inclination of the silo was partial foundation on clayey man-made fill in the excavation area of technology chamber.

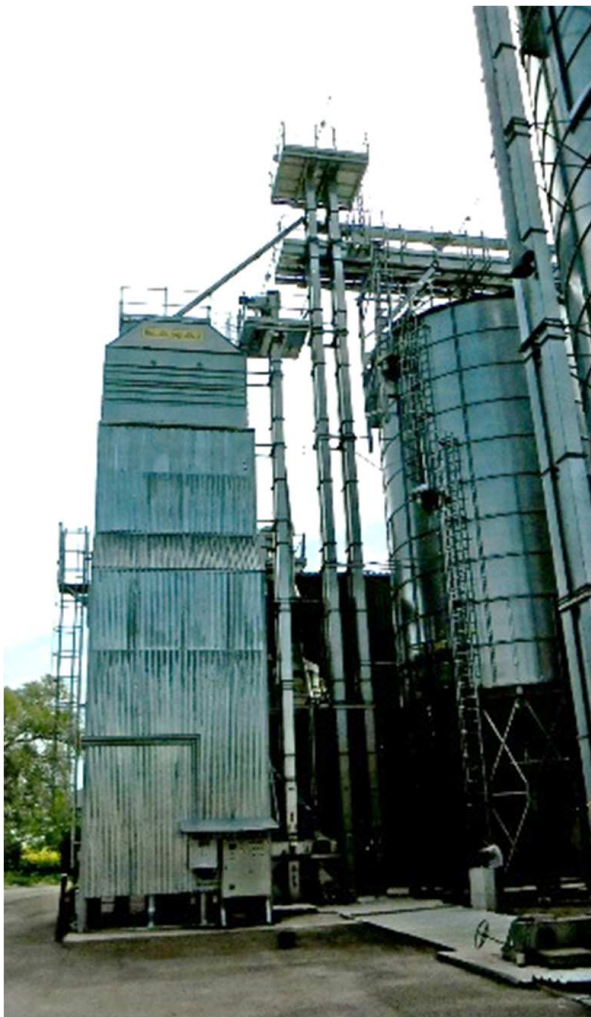
Fot. 1. Widok ogólny silosu nr 1

W referacie przeanalizowano przyczyny nadmiernego przechylenia silosu zbożowego o konstrukcji stalowej posadowionego na żelbetowym fundamencie pierścieniowym. Widok ogólny analizowanego silosu nr 1 wraz z urządzeniami zasypowymi i obudową suszarni ilustruje fot. 1, lokalizację w planie rys. 1.

Rzut fundamentu pierścieniowego F3 silosu nr 1 pokazano na rys. 2. Po napełnieniu silosu nr 2 zbożem przystąpiono do napełniania silosu nr 1 (rys. 1). Przy napełnieniu silosu nr 1 do wartości ~4000 kN (~0,85 ładowności wynoszącej 4700 kN) wystąpiło jego przechylenie w kierunku komory technologicznej (rys. 3). Maksymalna różnica osiadań fundamentu na osi stalowych stóp silosu wynosiła ~5,0 cm (rys. 3). W wyniku nadmiernego przechylenia silosu nr 1 wystąpiło wygięcie pionowej obudowy podnośników kubełkowych (fot. 1).

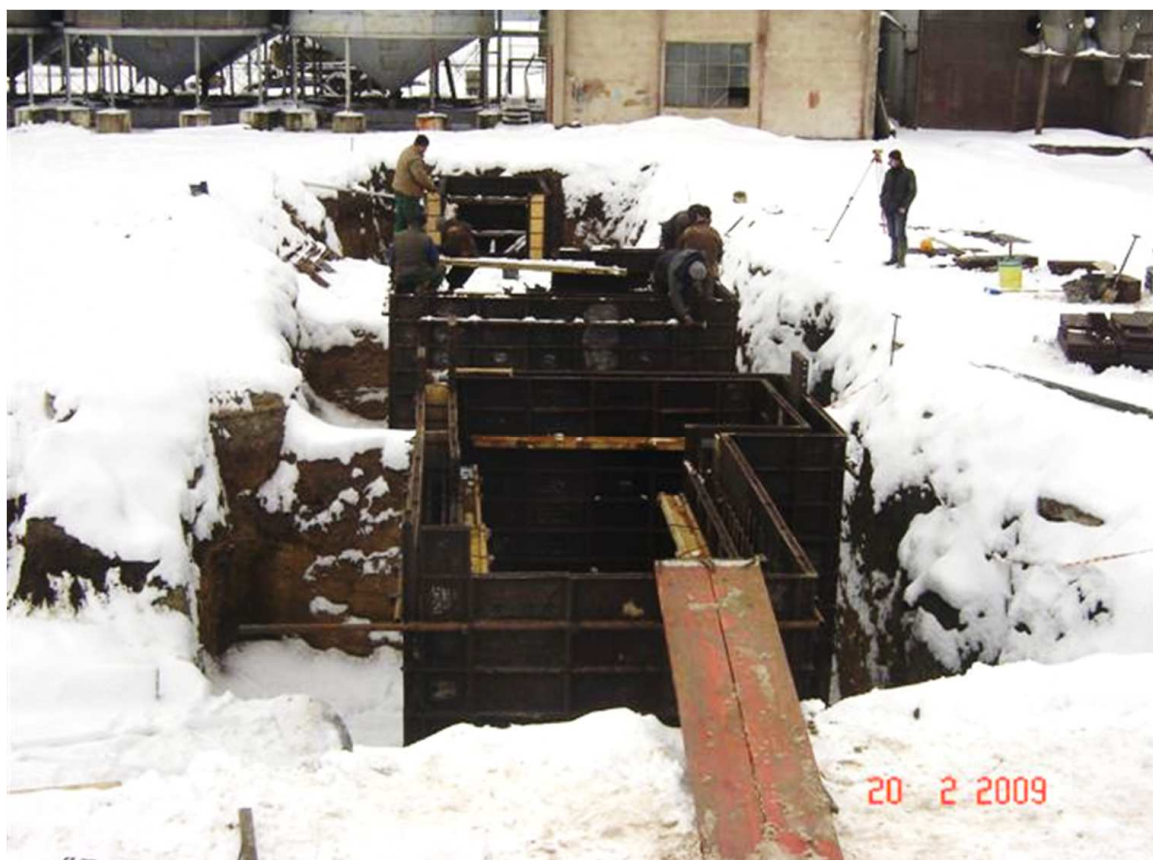
Fot. 2. Widok rozkopów wokół komór technologicznych

Komora technologiczna (rys. 1) posadowiona jest $\sim 2,55$ m głębiej w stosunku do sąsiedniego fundamentu F3 silosu nr 1. W pierwszej kolejności wykonano wykop pod komorę technologiczną. Z dokumentacji fotograficznej budowy (fot. 2) wynika, że wokół wcześniej wykonanych wykopów istniały rozkopy obejmujące obszar posadowienia fundamentu F3. Prawdopodobna granica rozkopu została zaznaczona na rys. 1.

Grunty spoiste w nasypowej strefie podłoża prawdopodobnie pochodziły z wcześniej wykonanych rozkopów pod komorę technologiczną w okresie zimowym (fot. 2). Okres wykonywania wykopu pod fundament F3 również nie był korzystny ze względu na opady deszczowe (marzec).
