TERESA PACZKOWSKA, *teka@zut.edu.pl*
Zachodniopomorski Uniwersytet Technologiczny

NIEWŁAŚCIWE ROZPOZNANIE PODŁOŻA PRZYCZYNĄ AWARII OBIEKTÓW BUDOWLANYCH

IMPROPER DIAGNOSTIC OF THE SUBSOIL AS A CAUSE OF THE STRUCTURAL FAILURE

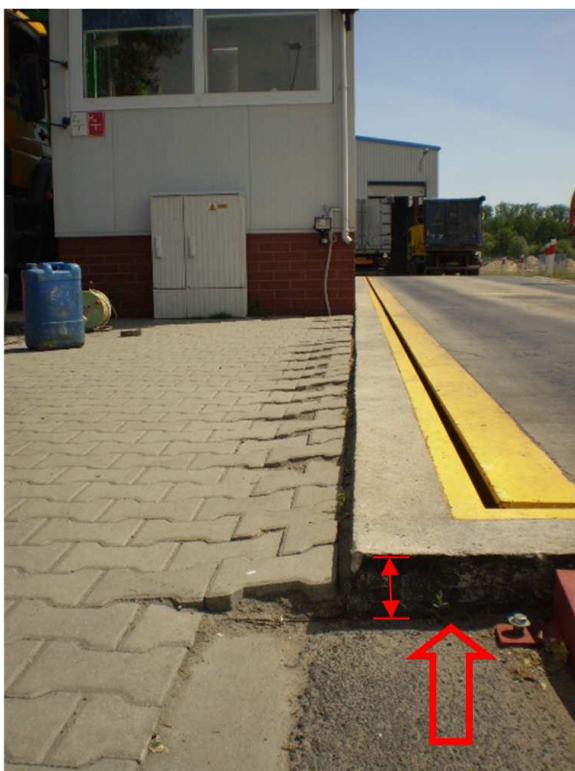
Rys. 3 Skala osiadań chodnika w stosunku do lica skrzyni wagi samochodowej – ok. 8 cm

- przyczyną niekontrolowanych osiadań nawierzchni dróg na styku z żelbetową skrzynią wag samochodowych jest brak wykonania żelbetowych płyt przejściowych nie uwzględnionych w projekcie budowlanym, a jedynie wskazanych w jego części opisowej – bez żadnych wymiarów i rozwiązań konstrukcyjnych,

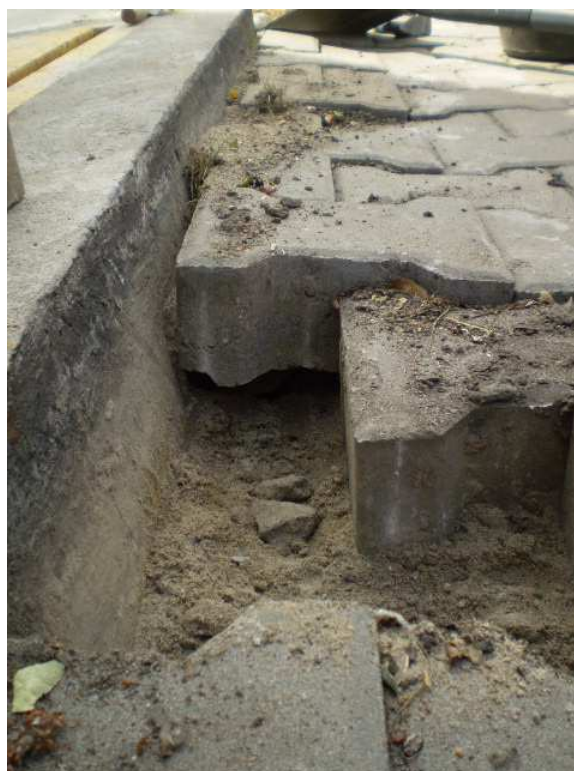
Rys. 4 Zakleszczony chodnik nad osiadającym podłożem w obszarze wyspy między wagami

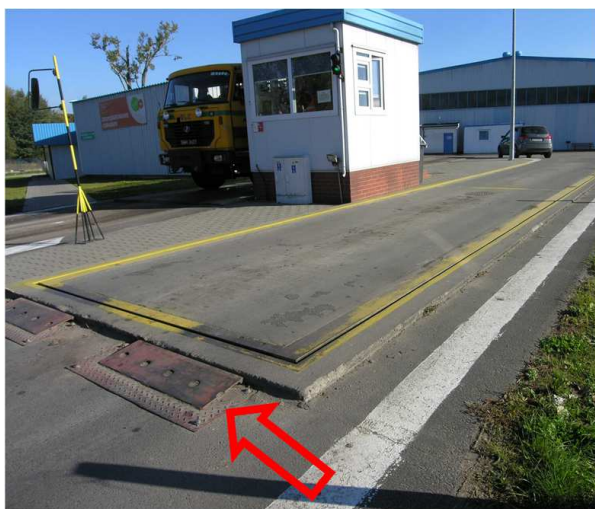
W początkowym okresie użytkowania przy relatywnie małej intensywności ruchu pojazdów uciążliwe okazały się problemy związane z najazdem i zjazdem z wag samochodowych (rys. 5). Celem poprawy sytuacji zamontowano stalowe kliny z odpowiednio dobraćymi podkładkami. W korespondencji z inwestorem Wykonawca utrzymywał, że niekontrolowane osiadanie konstrukcji dróg wewnętrznych i placów spowodowane było zbyt małą nośnością proponowanego w projekcie rozwiązania wzmocnienia podłoża, a także błędnymi rozwiązaniami w projekcie. Zgodnie z treścią zawartej umowy oraz przepisami obowiązującego prawa budowlanego odpowiedzialność za wybór pracowni projektowej, zatwierdzenie projektu, skierowanie do realizacji, a także za treść projektu obciążała inwestora. Powyższe potwierdza też treść art. 647 kc. Natomiast za błędne rozwiązania w projekcie odpowiada projektant zgodnie z art. 20 [1]. Przy zachowaniu należytej staranności, błędy jakie ujawniono w projekcie powinny być wyeliminowane przez służby techniczne zamawiającego jak też nadzór na etapie ofertowania. W tej sytuacji wykonawca oczekiwał dodatkowego wynagrodzenia za ich usuwanie. Najistotniejsze wady i błędy przyjętego rozwiązania dokumentują rys. 3÷8.

Rys. 5 Kliny najazdowe na wagę

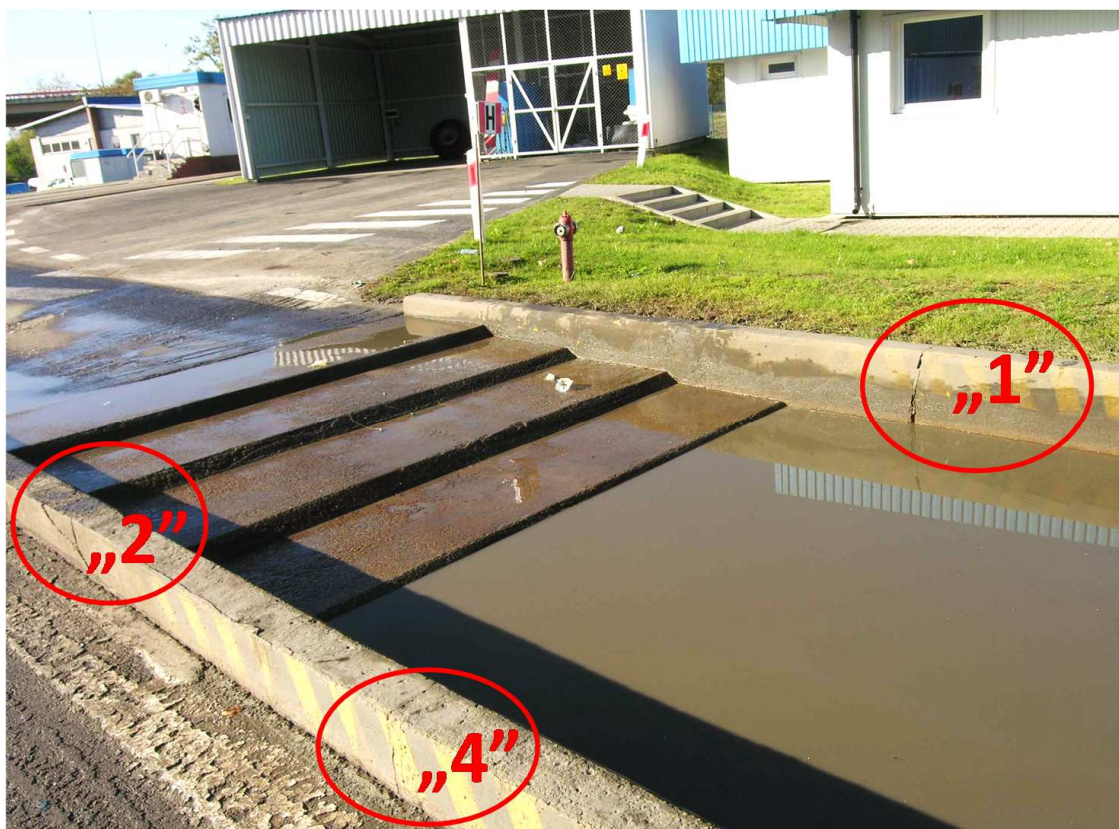
Rys. 7. Spękania ścian brodzika dezynfekcyjnego po stronie PD

- przy wymiarowaniu ścian i płyty dennej brodzika nie uwzględniono faktycznej pracy sztywnej żelbetowej konstrukcji posadowionej na podatnym podłożu – poduszce z geowłókniny,

- zarysowania ścian i płyty dennej brodzika wskazują na niedoszacowania obciążeń przekazywanych od osi transportowców obsługujących stację, co doprowadziło do nieprawidłowego oznaczenia sił wewnętrznych na jakie zaprojektowano ten obiekt.

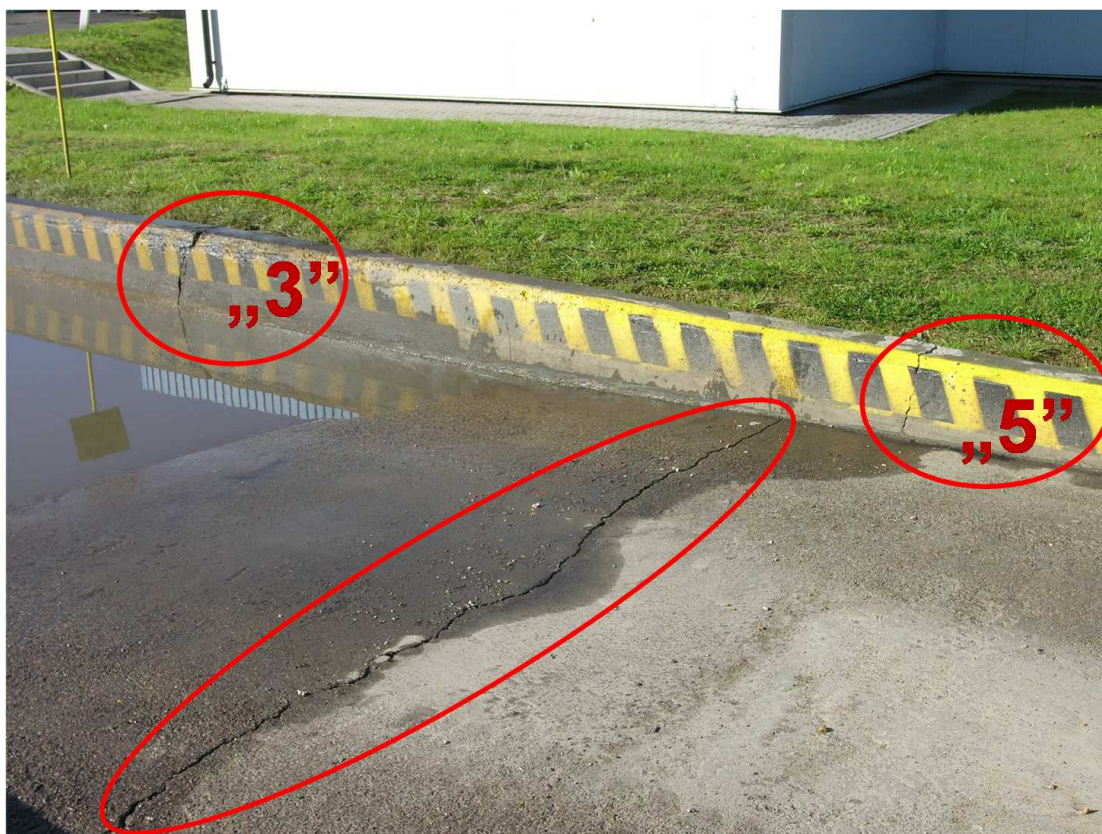
Rys. 8 Pęknięcia ściany i płyty dennej brodzika po stronie PN
