LESŁAW ZABUSKI, *lechu@ibwpan.gda.pl*
WALDEMAR ŚWIDZIŃSKI, *waldek@ibwpan.gda.pl*
MAREK KULCZYKOWSKI, *marek@ibwpan.gda.pl*
Instytut Budownictwa Wodnego Polskiej Akademii Nauk w Gdańsku

OSUWISKO W NASYPIE PRZY PRZYCZÓŁKU MOSTU KOLEJKI WĄSKOTOROWEJ W KORONOWIE K. BYDGOSZCZY

LANDSLIDE IN THE EMBANKMENT BY THE BRIDGEHEAD OF THE NARROW-GAUGE RAILWAY IN KORONOWO NEAR BYDGOSZCZ

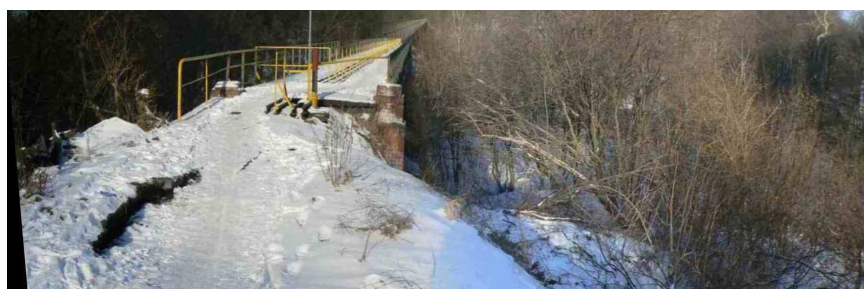
Oznaki przyszłego osuwiska pojawiły się w postaci szczelin i niewielkiego obniżenia na koronie nasypu w lutym 2011 (rys. 2).

Rys. 2. Widok korony nasypu – oznaki inicjacji ruchu osuwiskowego

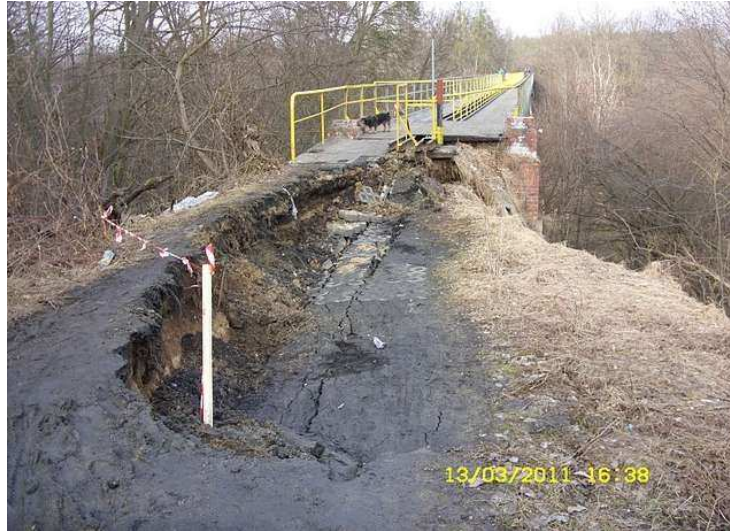
W końcu lutego i w pierwszych dniach marca osuwisko rozwijało się powoli, po czym 13 marca nastąpiło gwałtowne przyspieszenie deformacji. W trzeciej dekadzie marca formy osuwiskowe były już wyraźne i w pełni rozwinięte (rys. 3 i 4). Na fotografiach zamieszczonych na rysunkach widoczny jest rejon niszy osuwiskowej. W tym czasie długość osuwiska wynosiła około 45 m, a jego czoło znajdowało się na poziomie doliny Brdy. W późniejszym okresie prędkość przemieszczenia znacznie się zmniejszyła, jednak masyw osuwał się w sposób ciągły. Jednocześnie nisza osuwiska stopniowo się rozszerzała, zaś formy osuwiskowe ulegały powolnemu „zacieraniu”.

Rys. 3. Stan osuwiska w dniu 13 marca 2011

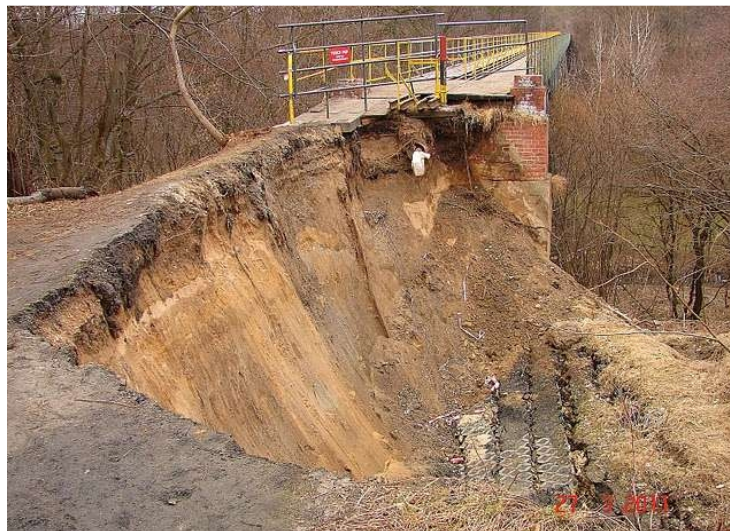
Rys. 4. Stan osuwiska w dniu 27 marca 2011

W listopadzie temperatura była dodatnia, a opady wysokie. Z uwagi na brak ewapotranspiracji, praktycznie cała woda opadowa gromadziła się w zboczu, infiltrując w głąb masywu. Dopływ wody do zbocza był ułatwiony, gdyż w roku 2005 wykonano w nasypie wykop i położono w nim kolektor ściekowy (widoczny na rys. 4 i 5). Wykop zasypano, nie zagęszczono jednak gruntu, przez co stworzono swego rodzaju dren.

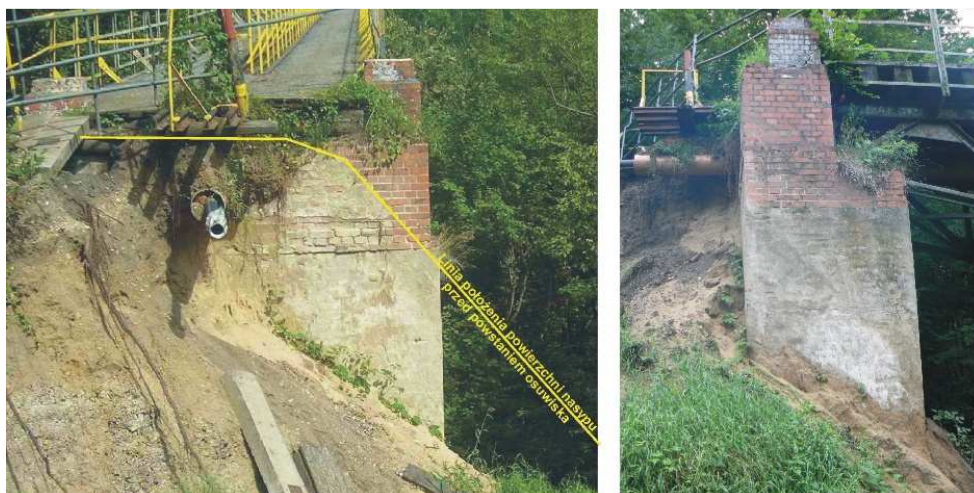
Powstanie osuwiska spowodowało odsłonięcie się ścian przyczółka, zarówno od strony nasypu, jak i od strony mostu (rys. 5), co uznano za zagrożenie jego stateczności.

Rys. 5. Przyczółek mostu odsłonięty w wyniku osuwiska: widok od strony pld.-zach. i pld.-wsch.

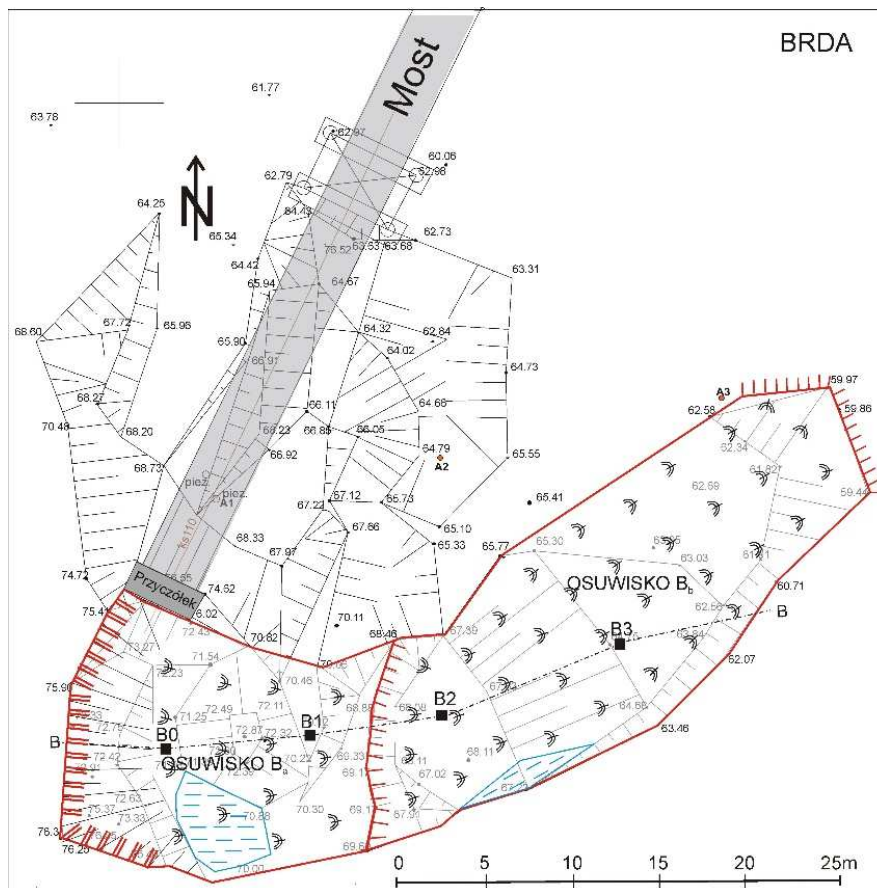
Plan osuwiska pokazano na rysunku 6. W bryle zsuwu można było wyróżnić dwie części. Czoło części górnej (B_a) pokrywało się z niską skarpą wtórną (niszą) części dolnej (B_b). Obserwacje prowadzone w późniejszym okresie wskazywały, że ruch osuwiskowy był złożony i oprócz zsuwu całego osuwiska zachodziły tam niezależnie mniejsze zsuwy części B_a i B_b .

Na osuwisku przeprowadzono kompleksowy program badań terenowych [2]. W wyznaczonym przekroju B-B wykonano cztery otwory badawcze, B0-B4 (rys. 6). Celem było rozpoznanie budowy geologicznej ośrodka, określenie położenia powierzchni poślizgu, a także pobranie próbek do badań laboratoryjnych właściwości fizyczno-mechanicznych gruntów.

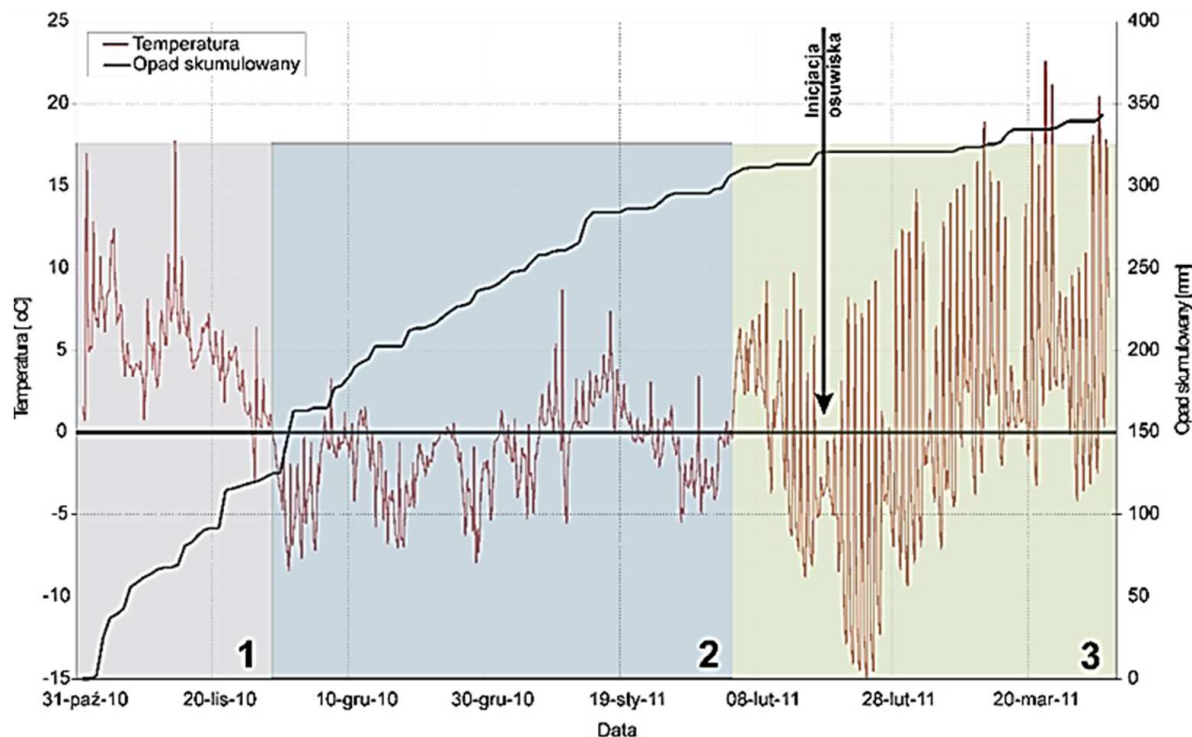
mierzony na stacji meteorologicznej w Koronowie w latach 2004÷2011 wynosił 727 mm, zaś w roku 2010 aż 976 mm. Jednakże dla powstania osuwiska decydujące znaczenie miał okres od listopada 2010, a więc poprzedzający jego inicjację o około trzy-cztery miesiące. Krzywe opadu skumulowanego i temperatury pokazano na rysunku 7.

Rys. 7. Krzywe wysokości opadów i temperatury w okresie poprzedzającym powstanie osuwiska

Ujemne temperatury w grudniu i styczniu spowodowały przemazanie warstwy przypoверхniowej, przez co woda listopadowa została „uwięziona” w zboczu. Jednocześnie duże opady śniegu, szczególnie grudniowe, spowodowały utworzenie się pokrywy śniegowej o znacznej grubości. Wskutek wzrostu temperatury w lutym, wcześniej „uwięziona” woda została uwolniona, a woda z topniejącego śniegu dodatkowo zasilila zbocze. W efekcie doszło do bardzo dużego nawodnienia zbocza, co spowodowało uaktywnienie się deformacji osuwiskowych. Pierwsze szczeliny w koronie nasypu stworzyły drogę swobodnego dopływu wody do zbocza.

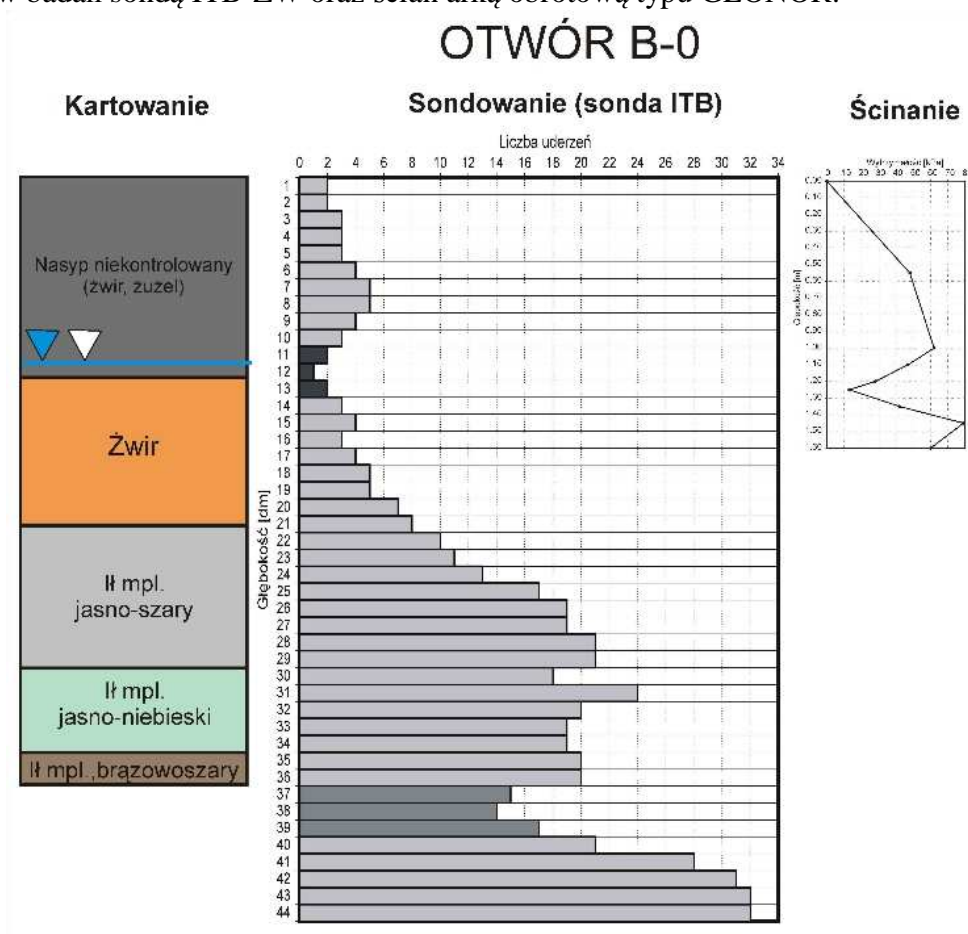
Przykładowe wyniki badań w otworze B0 przedstawiono na rysunku 8. Kartowanie pozwoliło na określenie rodzaju gruntów, zaś powierzchnię poślizgu zlokalizowano na podstawie wyników badań sondą ITB-ZW oraz ścian arką obrotową typu GEONOR.

Rys. 8. Wyniki badań terenowych w otworze B0

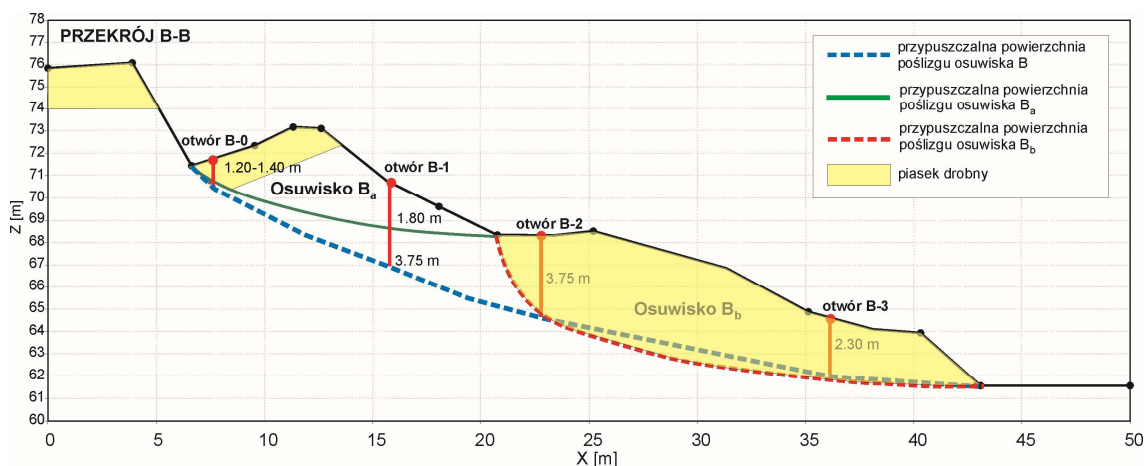
Na podstawie odśnieżeń oraz profili otworów sporządzono przekrój geotechniczny B-B (rys. 9) stanowiący podstawę do dalszych analiz, w szczególności obliczeń stateczności. Zaznaczono na nim położenie potencjalnych powierzchni poślizgu, interpretowanych na podstawie wyników powyższych badań. W przekroju wyróżniono dwa osuwiska. Osuwisko górne Ba stanowiło oczywistą i najbardziej aktywną część procesu deformacji i miało charakterystyczne, łatwe do interpretacji formy. W tym przypadku masyw z rejonu nasypu zsunął się, tworząc wyraźne wypiętrzenie. Natomiast nie było wiadome, w jakim okresie i na ile aktywne było dolne osuwisko Bb (oraz duże osuwisko B). Ślady zsuwów były widoczne w najniższej, czołowej części tych osuwisk w postaci szczelin, jednak nie był znany moment ich powstawania i rozwój przemieszczenia gruntu w tej strefie. Tym niemniej potencjalna aktywność tych osuwisk była brana pod uwagę przy dalszej analizie stateczności.

Rys. 9. Przekrój geotechniczny B-B przez osuwisko

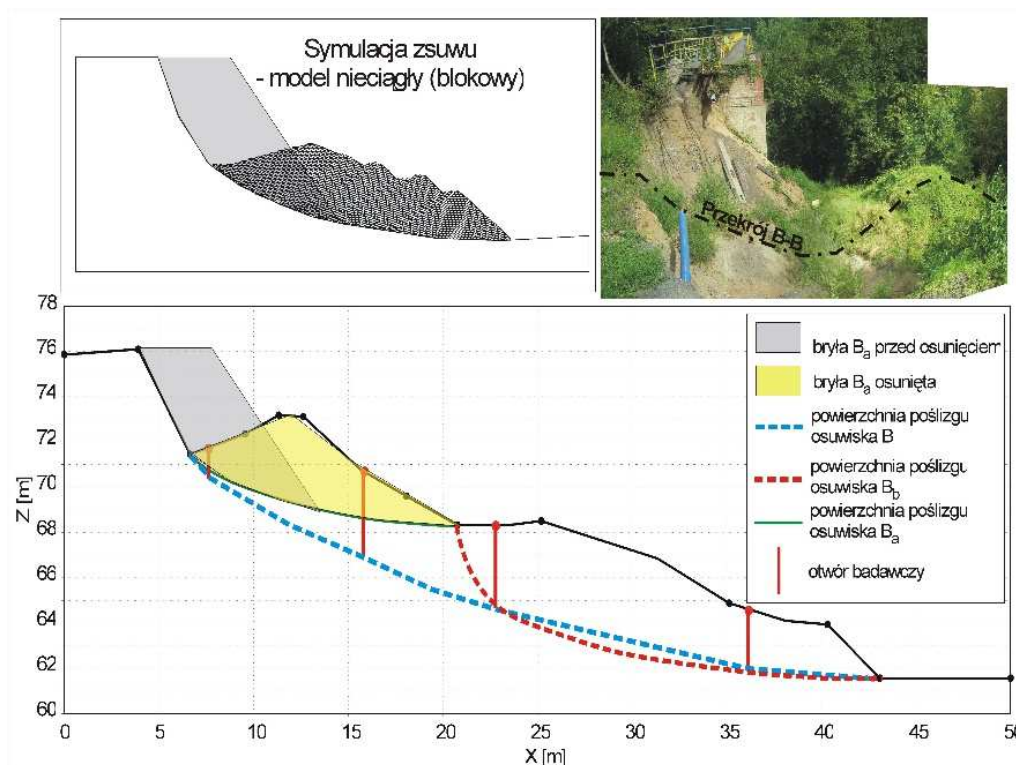
Rys. 10. Zasady symulacji procesu osuwiskowego bryły B_a programem UDEC

Proces osuwiskowy symulowano programem UDEC (ang. *Universal Distict Element Code*, [1]), poszukując takich parametrów, przy których dystans zsuwu osuwiska B_a będzie

identyczny, a kształt zsuniętej bryły zbliżony do rzeczywistości (rys. 10). Program UDEC bazował na metodzie elementów oddzielnych, które jako bryły sztywne mogą się dowolnie przemieszczać względem siebie, bez konieczności zachowania kontaktów z elementami sąsiednimi. Zastosowanie programu umożliwiło, metodą kolejnych przybliżeń, wyznaczenie rezydualnych parametrów wytrzymałościowych wzdłuż powierzchni poślizgu, które dla analizowanego przekroju B-B wyniosły odpowiednio: $c = 10$ kPa, $\phi = 6^\circ$, przy założonym ciężarze objętościowym $\gamma = 20$ kN/m³. Parametry te przyjęto następnie do dalszych analiz. Różniły się one znacznie od parametrów wyznaczonych w badaniach laboratoryjnych, co wynikało najprawdopodobniej z odmiennej wilgotności, efektu skali oraz możliwego naruszenia struktury gruntu.

Przy tak przyjętych parametrach gruntu wzdłuż powierzchni poślizgu, współczynnik stateczności F w osuwisku B, obliczony metodą równowagi granicznej Morgensterna-Price'a, wynosił $F = 1.077$, co było praktycznie równoznaczne z wystąpieniem stanu granicznego i powstaniem zsuwu.
