BRONISŁAW GOSOWSKI, *bronislaw.gosowski@pwr.wroc.pl*
PAWEŁ LORKOWSKI, *pawel.lorkowski@pwr.wroc.pl*
MICHAŁ REDECKI, *michal.redecki@pwr.wroc.pl*
Politechnika Wrocławska

BŁĘDY NA ETAPIE PROJEKTOWANIA PRZYCZYNĄ STANU AWARYJNEGO ŚWIETLIKÓW HALI PRZEMYSŁOWEJ

DESIGN ERRORS AS A CAUSE OF EMERGENCY OF SKYLIGHTS IN INDUSTRIAL BUILDING

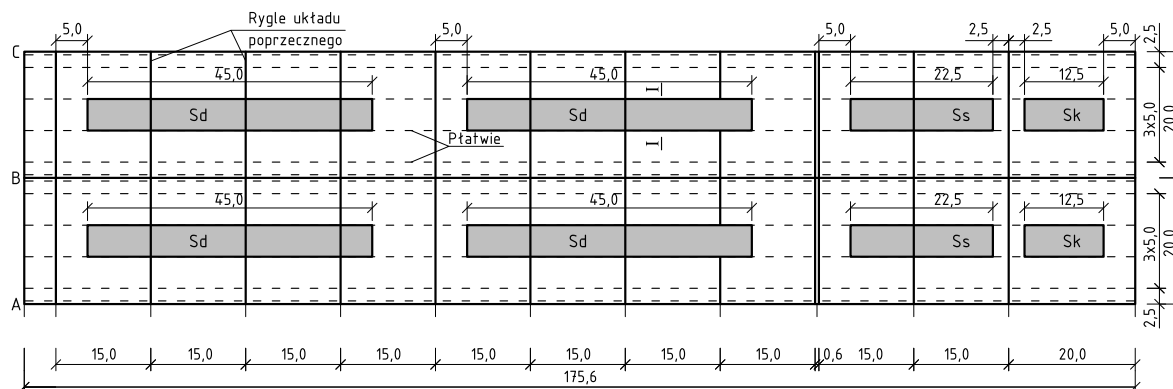
Rys. 1. Rozmieszczenie świetlików: długich (Sd), średnich (Ss) i krótkich (Sk) na dachu hali

Konstrukcja stalowa hali zrealizowana jest z ramowych, blachownicowych układów poprzecznych, o rozpiętościach naw równych 20 m, rozstawionych co 15,0 m. Inaczej rozwiązano tylko układy poprzeczne przydylatacyjne (o słupach co 5 m i ryglach wykonanych z elementów walcowanych) i końcowy, który umieszczono ponadto w większej odległości od układów pośrednich (20,0 m). Na ryglach ram oparto jednoprzęsłowe, kratownicowe płatwie o rozpiętości dostosowanej do rozstawu układów poprzecznych (15 lub 20 m), rozmieszczone na dachu co ok. 2,5 m lub 5,0 m (rys. 1).

Płatwie kratownicowe o rozpiętości zarówno 15 m, jak i 20 m wykonano w trzech wersjach konstrukcyjnych, jako: podświetlikowe, pośrednie i koszowe (okapowe), różniące się między sobą wymiarami pasa górnego i wysokością. Płatwie koszowe (okapowe) i pośrednie rozstawione są co ok. 2,5 m, a ich pasy górne połączone stężeniem połaciowym podłużnym. Płatwie podświetlikowe znajdują się natomiast w odległościach co 5,0 m i stanowią między innymi konstrukcję wsporczą dla rozstawionych w odstępach co ok. 1,2÷1,25 m ram poprzecznych trójkątnych świetlików podłużnych, odcinkowych, zlokalizowanych w kalenicy każdej z naw. Długości świetlików wykonanych wzdłuż hali są zróżnicowane (rys. 1). Na początku hali mamy dwa świetliki o długości po ok. 45 m (Sd), a dalej świetliki o długościach ok. 22,5 i 12,5 m (Ss i Sk).

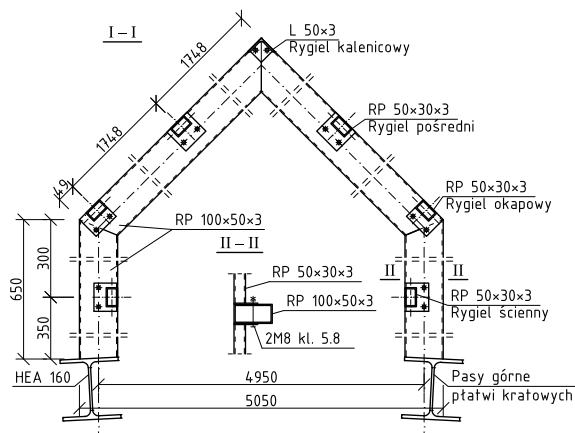
Rys. 2. Przekrój poprzeczny konstrukcji świetlika

Konstrukcja nośna świetlików została zaprojektowana i wykonana w zasadzie z rur prostokątnych. Ramy poprzeczne świetlików z rur 100×50×3 mm, rozstawione wzdłuż płatwi podświetlikowych co 1,2÷1,25 m, połączone zostały w ścianach bocznych ryglami wykonanymi z rur 50×30×3 mm, a w kalenicy z giętego kątownika 50×50×4 mm (rys. 2 i 3). Oszklenie świetlików wykonane jest w postaci szyb zespolonych o konfiguracji: wewnętrzna szyba zbrojona o grubości 6 mm, pustka 12 mm wypełniona argonem i zewnętrzna szyba matowa o grubości 5 mm. Wymiary szyb zespolonych wynoszą w przybliżeniu 1,2×1,75 m i są dostosowane do rozstawu ram i rygli świetlika, do których są mocowane. Świetliki zaprojektowano i wykonano bez stężeń w oszklonych połaciach, których zadaniem jest zapewnienie geometrycznej niezmienności konstrukcji świetlików na długości.

Na rysunku 6 pokazano szczegół połączenia ram poprzecznych świetlika, z pasem górnym płatwi podświetlikowej (rys. 2). Połączenia te zostały wykonane niezgodnie z projektem jako spawane, na spoiny pachwinowe o grubości około 3 mm, wzdłuż linii kontaktu rury z półką dwuteownika. Mimo dość krótkiego okresu eksploatacji konstrukcji, w strefach połączeń widoczny jest rozwój procesów korozyjnych. Świadczy to o wykraplaniu się wilgoci wewnątrz rury, która nie została szczelnie zamknięta, a także o niezbyt starannym zabezpieczeniu w tych miejscach stali przed korozją.

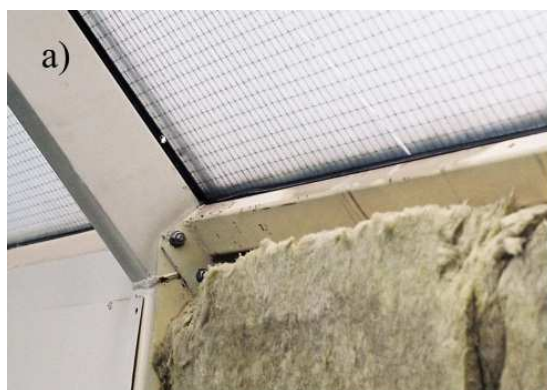
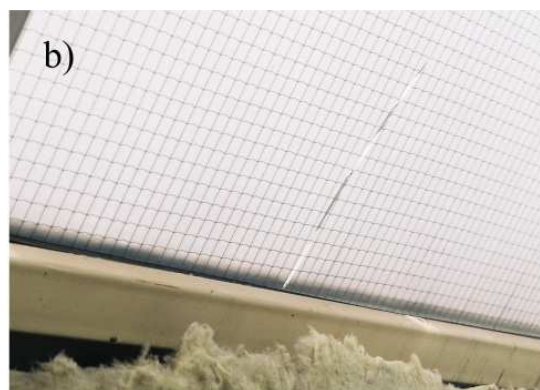
Rys. 4. Szczegóły pękniętych szyb świetlika: a) nad rygłem 7, b) nad rygłem 8

Pęknięte szyby świetlików występowały prawie wyłącznie w świetlikach o długości 45 m, przy czym było ich więcej w nawie B-C hali. Popękane były tylko szyby wewnętrzne, wykonane ze szkła zbrojonego. Pęknięcia przebiegały z reguły pionowo i obejmowały w zasadzie tylko dolne pasy oszklenia świetlików (rys. 4). Najczęściej były to pęknięcia na całą wysokość oszklenia. W kilku przypadkach można było zaobserwować pęknięcia krótsze, które zaczynały się zwykle na poziomie rygla okapowego świetlika i rozwijały w górę. Na długości świetlików pęknięcia były zlokalizowane w strefach nad ryglami układów poprzecznych oraz w połowie rozpiętości płatwi kratowych.

W wybranych miejscach zostały wykonane odkrywki, polegające na zdemontowaniu blach stanowiących wewnętrzną obudowę ścian świetlika. Wytypowano do tego w nawie B-C hali trzy miejsca. Dwa z nich nad ryglami układów poprzecznych 7 i 8, gdzie były pęknięte szyby, a jedno w połowie między wymienionymi układami, nad którym nie było pękniętych szyb. Rysunek 3 przedstawia typowy widok obudowy wewnętrznej ścian świetlika. Widoczne jest na nim wyraźne sfalowanie blachy obudowy, które jest ściśle związane z rozstawem ram poprzecznych świetlika. Takie zachowanie się blach powodowane jest przez rygle ścienne świetlika, które są wyginane w kierunku na zewnątrz hali. Blacha, która jest przymocowana do rygli w połowie ich długości, jest wciągana przez rygle w kierunku grubości ściany.

Przyczyną pęknięcia szyb w świetlikach omawianej hali, są zbyt duże wygięcia ich rygli podłużnych, w efekcie przestrzennej pracy statycznej konstrukcji świetlików, współpracujących z konstrukcją przekrycia hali przy przenoszeniu obciążeń. Powyższe jest skutkiem niewłaściwego skonstruowania świetlików, co omówiono w rozdz. 2.

Wyginające się pod wpływem obciążenia przekrycia hali rygle świetlików, do których przymocowane są szyby zespolone, przekazują na nie część momentów zginających. Ponieważ są to momenty wywołujące rozciąganie po stronie szyb wewnętrznych, pękają właśnie szyby zbrojone.

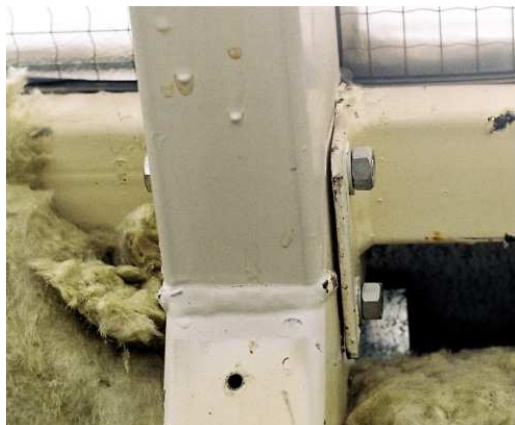
Rys. 5. Stan połączenia rygla okapowego z ramą

Na rysunku 5 i 6 pokazano wybrane szczegóły rozwiązania stalowej konstrukcji nośnej świetlika. Rysunek 5 przedstawia widok doczołowego połączenia na dwie śruby M8 kl. 5.8, rygli okapowych z ramą poprzeczną świetlika. Tylko rygle w ścianie pionowej wyrównane są do lica wewnętrznego ram poprzecznych świetlika. Pozostałe rygle wyrównane są natomiast do lica zewnętrznego tych ram. We wszystkich przypadkach widoczny jest brak pełnego przylegania blachy czołowej rygla do rury, z której wykonane są rami poprzeczne. W kilku miejscach stwierdzono, że nakrętki śrub M8 są odkręcone do tego stopnia, że utworzyły się kilkumilimetrowe szczeliny (rys. 5), a blachy czołowe w tych miejscach są wygięte w sposób trwały (plastycznie).

Przeprowadzone podczas wizji lokalnej pomiary strzałek wygięcia rygli okapowych, a także wbudowanych w ścianie pionowej, wykazały, że rygle te w przeważającej większości przypadków są sprężyste lub trwale wygięte. Jedynie rygle, w których poluzowane były połączenia z ramami świetlika (rys. 5), sprawiały wrażenie prostych. Inne rygle okapowe miały wyraźne strzałki wygięcia w kierunku do wnętrza hali, a rygle ścienne – strzałki skierowane przeciwnie (w kierunku na zewnątrz hali). Wartości tych strzałek zdecydowanie różniły się od siebie, w zależności od miejsca wbudowania rygli na długości świetlika. W przypadku rygli świetlika położonych w strefach nad ryglami układów poprzecznych hali, strzałki te wynosiły od 3 do 3,5 mm, a w ryglach znajdujących się nad połową rozpiętości płatwi – tylko 2 do 2,5 mm. Należy dodać, że w przypadku rygli, które miały poluzowane nakrętki w połączeniach śrubowych (rys. 5), po dokręceniu nakrętek następowało zamknięcie styków, ale równocześnie wyraźnie zwiększała się strzałka ich wygięcia.

W rozdziale 4 przedstawiono propozycje odnośnie do zakresu prac naprawczych, jakie należy przeprowadzić w obrębie świetlików, aby usunąć przyczynę pęknięcia w nich szyb. Prace te obejmują wykonanie dylatacji w konstrukcji nośnej świetlików nad ryglami układów poprzecznych hali, a także korektę połączeń elementów ram poprzecznych i rygli świetlika wykonanych z rur prostokątnych.

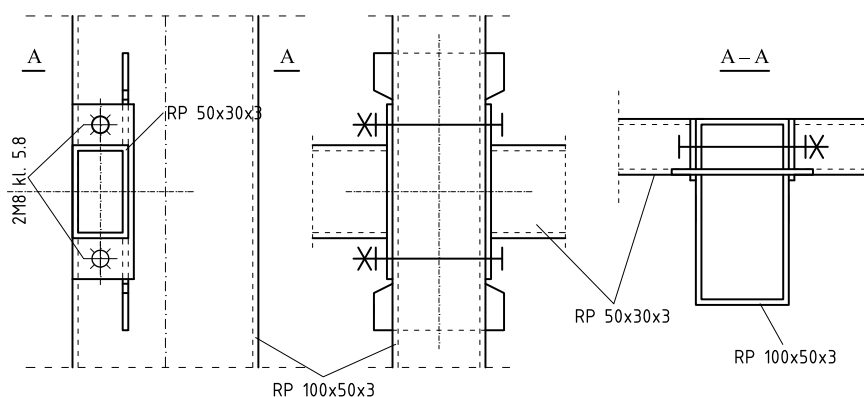
Rys. 7. Połączenie rygli z ramą świetlika w wersji zalecanej

Przeprowadzone analizy statyczne świetlików jako konstrukcji przestrzennych nie uwzględniały rzeczywistego zachowania się niewłaściwie skonstruowanych węzłów śrubowych zrealizowanych w konstrukcji stalowej świetlików. Chcąc to zilustrować posłużono się metodą elementów skończonych. Skorzystano z programu ABAQUS 6.11 [3]. Jeden z takich węzłów przy połączeniu rygli ściennych zamodelowano za pomocą elementów prostopadłościennych, ośmiowęzłowych, ze zredukowanym całkowaniem (C3D8R). Maksymalne wymiary elementów skończonych w planie wynosiły 5 lub 10 mm, a ich grubość była równa 1,5 lub 3 mm. Modele numeryczne wykonano dla połączeń w dwóch wersjach: zrealizowanej (rys. 2) i zalecanej. Połączenia w wersji zalecanej zostały skonstruowane tak, aby wyeliminować mimośrodowość w przypadku zarówno rozciągania, jak i ściskania rygli świetlika. To pierwsze daje się łatwo osiągnąć przez umieszczenie śrub M8 w osi rygli, co wymaga zastosowania blach czołowych o innym kształcie. Chcąc osiągnąć podobny efekt w przypadku ściskania rygli, niezbędne jest zastosowanie wewnątrz rury dodatkowych elementów dystansowych, zapewniających stałą odległość między jej ściankami. Węzeł w wersji zalecanej pokazano na rys. 7.

Przeprowadzone analizy numeryczne węzłów w wersji zrealizowanej w omawianej hali potwierdzają, że rygle świetlików w przypadku zarówno ściskania, jak i rozciągania będą zginane, powodując pękanie szyb świetlika. Nie obserwuje się tego w przypadku węzłów wykonanych w wersji zalecanej. Wyniki odpowiednich analiz numerycznych zostaną przedstawione podczas konferencji.

Rozwiązanie węzłów pokazane na rys. 7 nadaje się do zastosowania na etapie wykonania konstrukcji stalowej. Chcąc je wdrożyć w omawianej konstrukcji należałoby w zasadzie zdemontować świetliki. Można tego uniknąć wykonując usztywnienie węzłów z ryglami ściskanymi tak jak na rys. 8, z równoczesnym zdylatowaniem świetlików w strefach nad układami poprzecznymi hali, gdzie mamy do czynienia z ryglami poddanymi rozciąganiu. To ostatnie zrealizowano przez wymianę śrub M8 na dłuższe i zastosowanie podkładek sprężystych. Dodatkową zaletą tego rozwiązania była możliwość wykonania bez zastosowania spawania. W trakcie prac połączenia dodatkowych elementów wykonano z wykorzystaniem stalowych

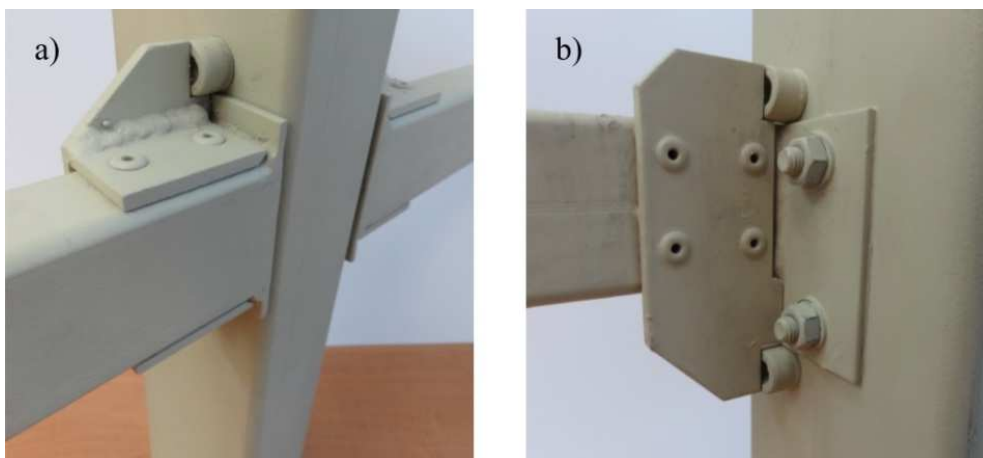
Rys. 8. Połączenie ściskanych rygli ściennych (a), okapowych (b) z ramą świetlika w wersji wdrożonej

nitów jednostronnych [4] oraz nitonakrętek. Więcej szczegółów na ten temat zostanie przedstawionych podczas konferencji.

Dylatacje powinny być wykonane w świetlikach, których konstrukcja nośna przechodzi w sposób ciągły nad ryglami układów poprzecznych hali. Dotyczy to więc świetlików długich i średnich. Korekta natomiast połączeń elementów ram poprzecznych i rygli świetlików powinna być przeprowadzona we wszystkich świetlikach (także w świetlikach krótkich).
