## ZASTOSOWANIE METODY EMISJI AKUSTYCZNEJ DO OCENY STANU TECHNICZNEGO MOSTU STALOWEGO

### APPLICATION OF ACOUSTIC EMISSION METHOD TO ASSESS THE TECHNICAL CONDITION OF THE BOLTED BRIDGE

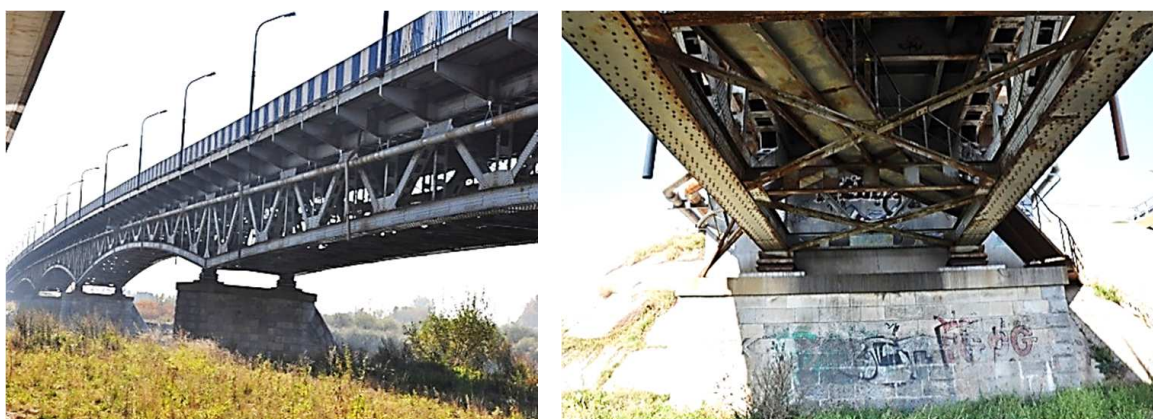
Rys. 1. Stary most przez Wisłę w Sandomierzu (rok budowy – 1953)

Rozpiętości przęseł wynoszą odpowiednio:  $84,8+95,4+95,4+95,4+84,8=455,8$  m. Jego ustrój nośny stanowią dwa nitowane dźwigary kratowe o wysokości konstrukcyjnej 3,1 m, (przęsło) do 5,7 m, (podpora). Dźwigary są stężone dwuteowymi poprzecznkami nitowanymi, na których opiera się stalowy ruszt pomostu z belek walcowanych. Na ruszcie są ułożone blachy nieckowe, wypełnione betonem asfaltowym i przykryte konwencjonalną nawierzchnią bitumiczną.

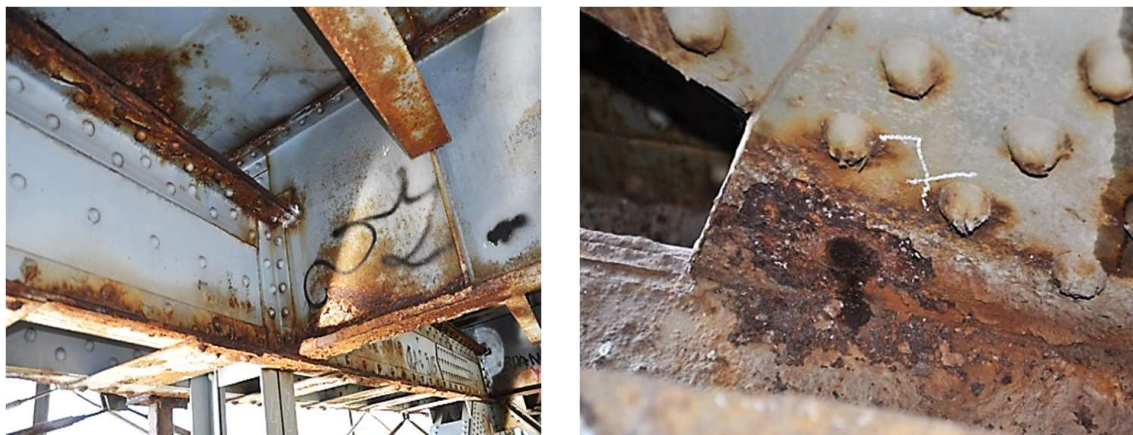
W wyniku oględzin konstrukcji mostu, stwierdzono występowanie korozji powierzchniowej większości elementów stalowych mostu. Korozja nasilona jest na górnych powierzchniach elementów konstrukcyjnych mostu, w szczególności w rejonie pasów dolnych, poprzecznik i podłużnic oraz dolnych węzłów kratownic. Stwierdzono również występowanie korozji w miejscu styku profili i blach elementów wielogałęziowych, tzn. słupków, krzyżulców i pasów, a także w miejscu łączenia kątowników z blachami środków i pasów poprzecznik i podłużnic. Ponadto zauważono nieodpowiednie odwodnienie stalowych płyt ortotropowych stanowiących jezdnię mostu, co prowadzi do powstawania dodatkowych ognisk korozji.

Opisane zniszczenia spowodowane są działaniami czynników korozyjnych na skutek zalegania wody opadowej, co przy braku odpowiedniej warstwy antykorozyjnej jaką

zabezpieczone powinny być wszystkie elementy stalowe mostu, sprzyja szybkiemu rozwojowi zjawisk korozyjnych i niszczeniu struktury materiału.

Rys. 2. Węzeł górny (widok od wewnątrz), widoczna korozja powierzchniowa i wżerowa podłużnic oraz korozja wżerowa i powierzchniowa blachy oraz nitów

Uwzględniając stan techniczny obiektu oraz jego parametry dotyczące nośności zalecany jest jego remont generalny bądź rozbiórka obiektu i budowa nowej przeprawy.

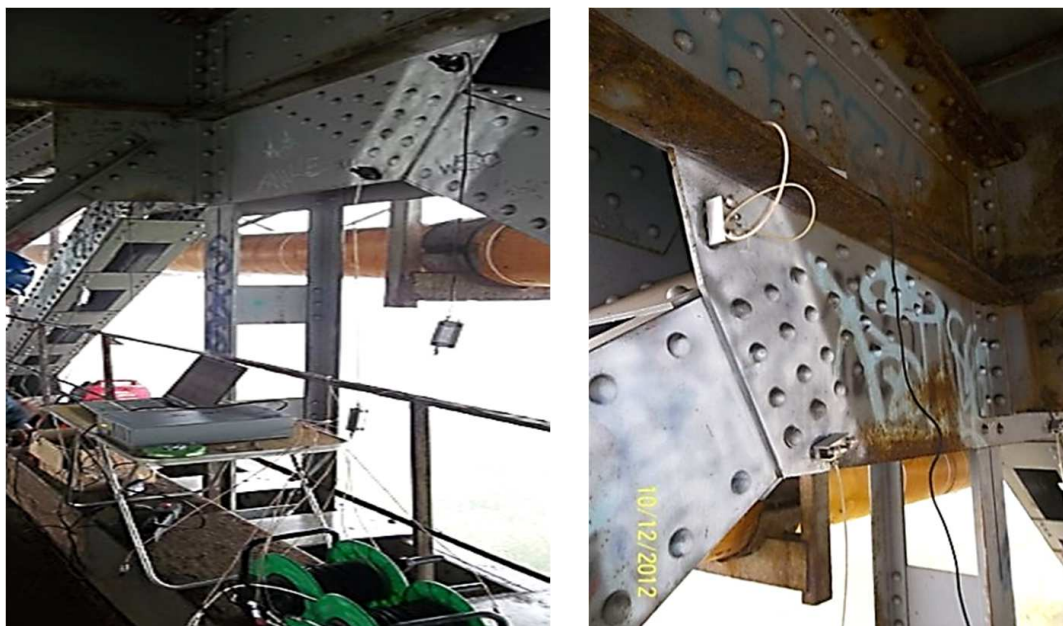
Badania prowadzono z wykorzystaniem zestawu pomiarowego AE (rys. 3) składającego się z: 24-kanalowego systemu emisji akustycznej wraz z komputerem PC pozwalającym na rejestrację i przetwarzanie sygnałów AE oraz ich parametrów; przedwzmacniaczy umożliwiających przesyłanie sygnałów na większe odległości (do 150 m) od punktu pomiarowego; piezoelektrycznych czujników rezonansowych emisji akustycznej o częstotliwości 55kHz; uchwytów do mocowania czujników wyposażonych w elastyczne wkładki umożliwiające odpowiedni docisk czujników; aplikacji umożliwiających rejestrację, przetwarzanie i wizualizację wyników pomiaru (rejestrowanych danych pomiarowych); aplikacji do analizy numerycznej sygnałów AE umożliwiającej klasyfikację źródeł AE, np. NOESIS 4.0; bazy danych sygnałów wzorcowych; aplikacji pozwalającej na lokalizację źródeł emisji akustycznej.

Rys. 3. Zestaw pomiarowy

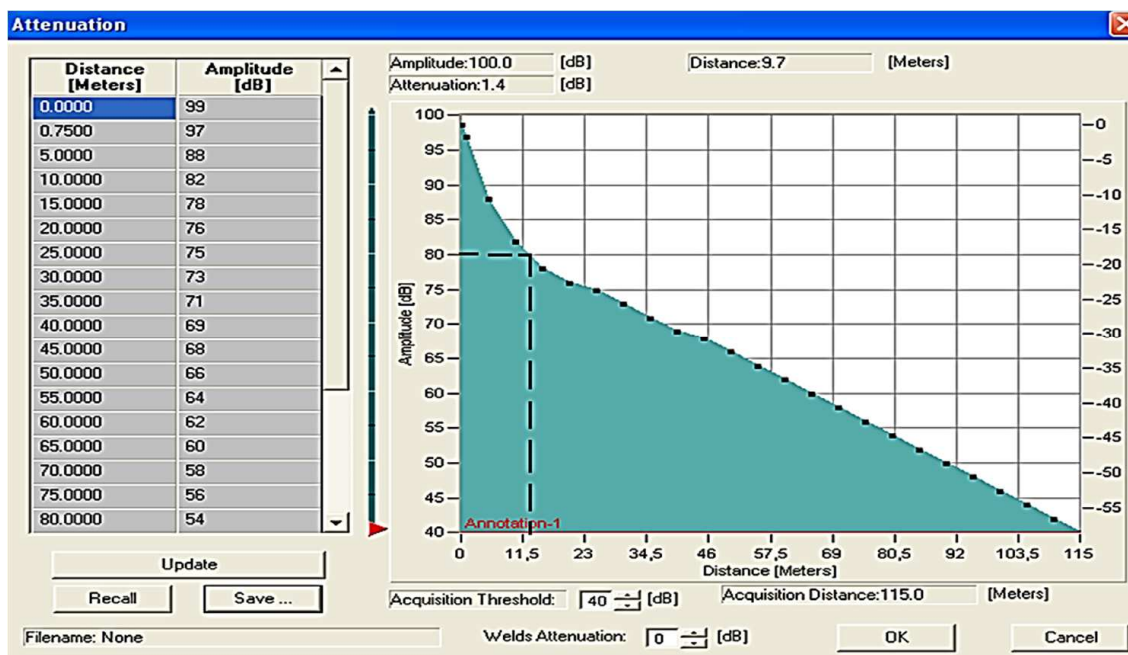
Czujniki pomiarowe rozmieszczono w najbardziej wyężonych węzłach i podłużnicach wskazanych przez zespół wykonujący ekspertyzę mostu z wykorzystaniem NDT [1]. W wyznaczonych punktach pomiarowych oczyszczono mechanicznie powierzchnię konstrukcji z zabrudzeń. Na elementach liniowych (belki) uchwyty mocujące czujniki zostały zamocowane na dolnej powierzchni belki równolegle do osi, w odstępach określonych na podstawie sporządzonej krzywej tłumienia (zgodnie z zaleceniami PN-EN 14584:2006 (U)). Na elementach płaskich (płyty, węzły) czujniki rozmieszczono na całej powierzchni elementu w taki sposób, aby wyznaczały naroża regularnych figur geometrycznych, np. trójkąty, trapezy, a odległość między czujnikami określona została również na podstawie krzywej tłumienia (rys. 4).

Rys. 4. Krzywa tłumienia

Przyjęto, mając na uwadze poprawność pomiaru, iż tłumienie sygnału akustycznego nie może być większe niż 20 dB, co umożliwiło przyjęcie maksymalnej odległości pomiędzy czujnikami 12,50 m (rys. 4).

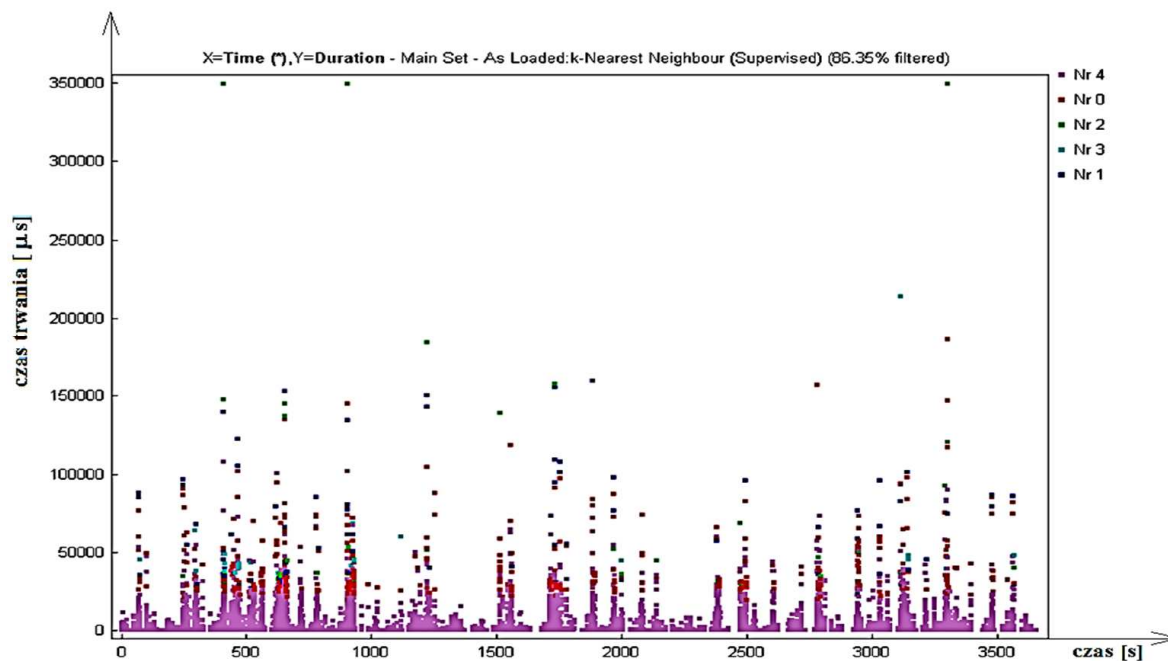
Na rysunkach 5 i 6 przedstawiono przykładowy wynik pomiaru wykonany metodą IADP pokazując rejestrowane klasy sygnałów jako wartość jednego z parametrów emisji akustycznej (czas trwania sygnału – rys. 5 i energia sygnału – rys. 6) w funkcji czasu.

Rys. 5. Pomiar metodą IADP – czas trwania sygnału w funkcji czasu

Przedstawione wyniki (czujniki 5 i 6 umieszczone na dolnej powierzchni belki w odległości 12,5 m od siebie) zarejestrowano na przęśle 1 w podłużnicy 3, która wykazuje znaczne ślady korozji i gdzie obserwowane są najsilniejsze sygnały AE.

Na podstawie zarejestrowanych sygnałów AE, poddanych analizie z wykorzystaniem bazy sygnałów wzorcowych, można zauważyć, że w analizowanym elemencie pojawiają się sygnały wszystkich klas. Czas trwania (*duration*) tych sygnałów jak i energia są wysokie i osiągają wartość: 200 000  $\mu\text{s}$  czas trwania, natomiast energia emitowana w trakcie powstawania sygnałów osiąga wartość do 20 000 eu. Sygnały emisji akustycznej o wysokich parametrach

nie są generowane w sposób ciągły tylko inicjowane przejeżdżającymi pojazdami o określonych cechach (ciągniki siodłowe z naczepą poruszające się z prędkością ponad 60 km/h lub pojazdy ciężarowe poruszające się w kolumnie z prędkością powyżej 60 km/h). Zlokalizowane i zarejestrowane sygnały generowane są głównie w strefie środkowej badanej podłużnicy.

Niski czas narastania sygnałów (*rise time*) 2 500  $\mu$ s wskazuje, że sygnały pochodzą od procesów korozyjnych zachodzących przy powierzchni górnego pasa podłużnicy oraz płyty ortotropowej mostu. Sugeruje to, że procesy korozyjne są zaawansowane a obciążenia dynamiczne doprowadzają do powstawania pęknięć rozwarstwiających w obrębie powierzchni skorodowanych i ich tarcia pomiędzy sobą.

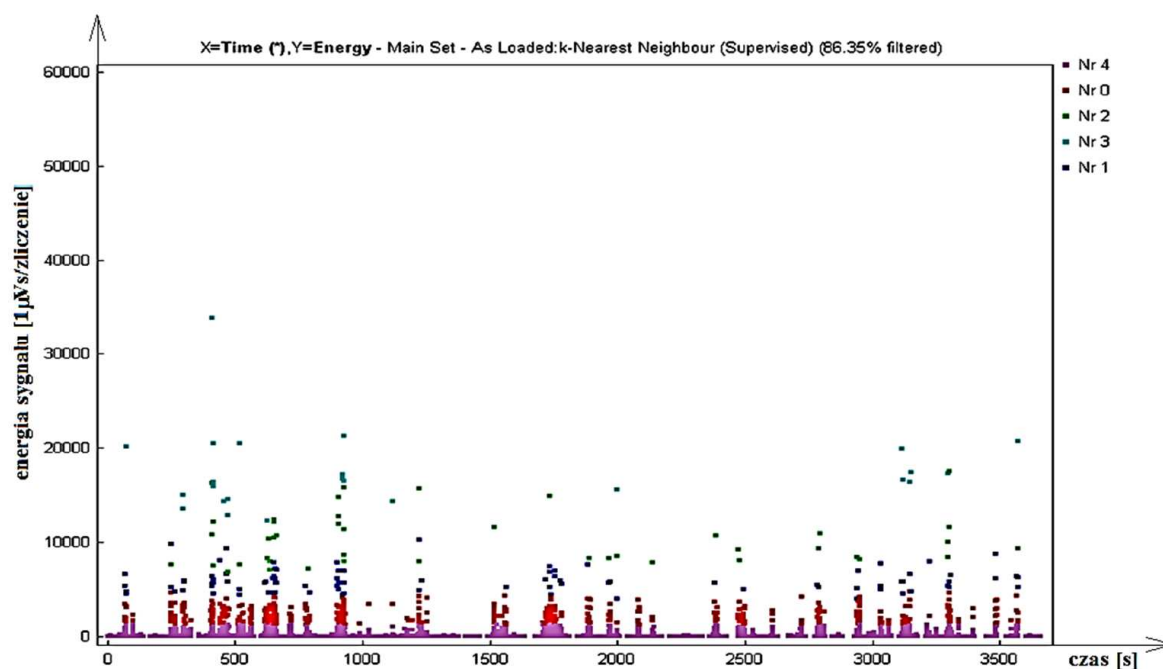
Rys. 6. Pomiar metodą IADP – energia sygnału w funkcji czasu
