# BŁĘDY PRZY PROJEKTOWANIU STAŁYCH I TYMCZASOWYCH HAL NAMIOTOWYCH

Politechnika Opolska

**Streszczenie:** Hale namiotowe zaczynają być stosowane coraz częściej nie tylko przy organizacji krótkotrwałych imprez, ale stają się także obiektami całorocznymi. Rodzi to szereg komplikacji prawno-technicznych związanych z użytkowaniem tych lekkich obiektów w naszej strefie klimatycznej, w której bardzo istotne jest obciążenie śniegiem. Praktyka i wiedza autorów wskazuje, że zarówno producenci, jak i projektanci oraz użytkownicy nie radzą sobie z problemami generowanymi przez takie lekkie konstrukcje stalowe lub aluminiowe przekryte wiotkimi plandekami dachowymi. O ile jeszcze stanowisko producentów można tłumaczyć względami ekonomicznymi, związanymi z opłacalnością wykonania zlecenia, o tyle beztroška osób projektujących takie obiekty oraz zarządzających nimi z ramienia inwestora czy właściciela jest niezrozumiała. Jest to szczególnie ryzykowne w kontekście awarii i katastrof budowlanych, które miały miejsce w ostatnich latach. Czasem dopiero po jakimś mniej lub bardziej tragicznym zdarzeniu inwestor dowiadyuje się, że instrukcja użytkowania, którą otrzymał od producenta namiotu jest nic n

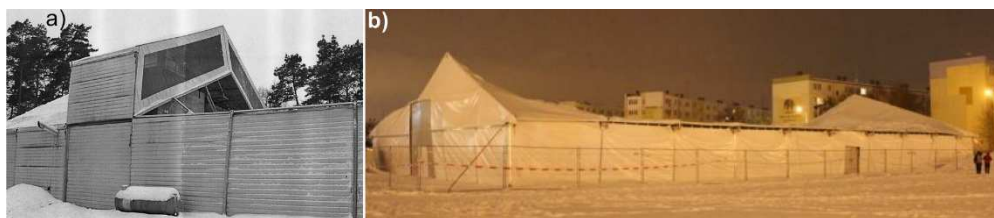
W przeciągu kilku ostatnich lat zawałiło się lub groziło zawaleniem kilkanaście dużych hal namiotowych<sup>1</sup>, o różnym przeznaczeniu. W 2010 roku pod naporem śniegu zawałił się namiotowy dach magazynu chmielu w pobliżu Poznania, o wymiarach w rzucie 16×20 m (rys. 1a). W tym samym roku runął dach hali namiotowej rzeszowskiej firmy, która magazynowała w nim płytki i elementy wyposażenia wewnątrz o wartości 800 tys. zł. Ubezpieczyciel odmówił wypłaty odszkodowania pomimo tego, że polisa obejmowała wypadki spowodowane przez śnieg argumentując, że na dachu było za dużo śniegu, a konstrukcja hali nie była przystosowana do użytkowania w zimie i nienależycie utrzymana.

W 2013 roku uległa katastrofie aluminiowa konstrukcja hali namiotowej o wymiarach 25,5×50 m nad tymczasowym, ogólnodostępnym lodowiskiem miejskim w Bydgoszczy (rys. 1b), postawiona jedynie na podstawie zgłoszenia budowlanego [1]. Na skutek tego wydarzenia nikt nie ucierpiał, ponieważ obsługa zdążyła ewakuować łyżwiarzy po usłyszeniu niepokojących odgłosów. Biegli wykonujący ekspertyzę wykazali liczne błędy konstrukcyjne

namiotu, a winą obarczyli właściciela firmy wykonawczej, notabene z zawodu inżyniera mechanika. Według doniesień prasowych z procesu sądowego, montażyści testowali wytrzymałość elementów konstrukcji namiotu zawieszając się we dwóch na przęsłach (sic!). Biegli wskazali również, że odśnieżanie dachu mogłoby zapobiec katastrofie, co wskazuje, że hala nie była dostosowana do krajowych warunków klimatycznych. Za pośrednie przyczyny katastrofy uznano montaż konstrukcji, wykonany niezgodnie z założeniami dokumentacji projektowej, brak właściwego zamocowania konstrukcji słupów hali w podłożu (rys. 6) oraz niewłaściwie naciągnięte poszycie dachu, utrudniające lub wręcz uniemożliwiające odśnieżanie [2].

Rys. 1. Zawalone dachy namiotowe, a) magazyn chmielu koło Poznania, b) nad lodowiskiem miejskim w Bydgoszczy. Fot. PINB.

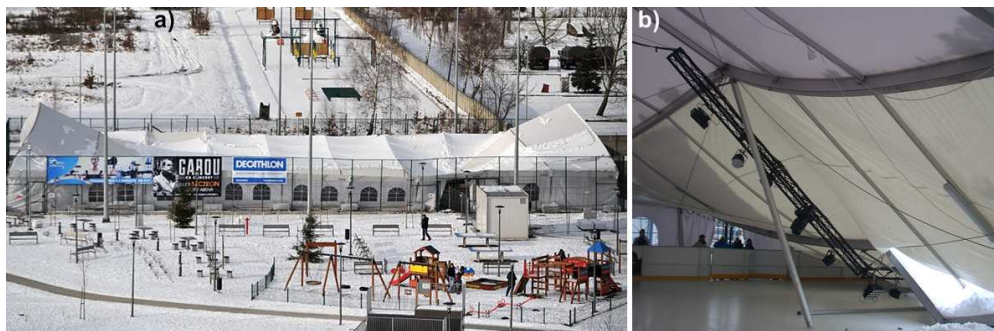
Dwa lata później runął dach lodowiska w Szczecinie, wybudowany na podstawie procedury zgłoszenia robót budowlanych. Obiekt miał wymiary w rzucie  $45 \times 25$  m i kubaturę  $5\,000$  m<sup>3</sup>. Po katastrofie oszacowano grubość pokrywy śnieżnej na około 5-7 cm – tu również szczęśliwie obyło się bez ofiar. Dźwigary i słupy wykonane były z aluminiowych kształtowników zamkniętych, o przekrojach mniejszych niż przewidywała dokumentacja, na których rozpięto jednowarstwowe poszycie dachowe i ścienne (rys. 2b). Wykonawca nieprawidłowo zbalastował słupy ścian podłużnych blokami betonowymi, ustawionymi na drewnianych paletach. Zostały one zamocowane do słupów pasami o szerokości 35 mm, z napinaczami (rys. 6) – rozwiązanie takie miało stworzyć pozory, że hala nie jest trwale zamocowana w gruncie (w projekcie nie określono sposobu posadowienia hali). Najbardziej kuriozalny był zapis w instrukcji, nakazujący „ogrzewać obiekt do temperatury, która spowoduje topnienie pokrywy śnieżnej na powierzchni dachu”, gdy tymczasem w hali działała stale instalacja schładzająca tafle lodowiska (sic!). Co ciekawe, ta sama firma wykonawcza miała wcześniej problemy z dużo mniejszą halą na Górnym Śląsku, w której po opadach śniegu zaczęły wyginać się płatwie. Szybka interwencja Nadzoru Budowlanego zapobiegła katastrofie, a obiekt wzmocniono zagęszczając układ płatwi.

Rys. 2. Zawalony dach namiotowy lodowiska w Szczecinie, a) widok ogólny, fot. Łukasz Szelemej, Radio Szczecin [3], b) zniszczone aluminiowe dźwigary, fot. PINB

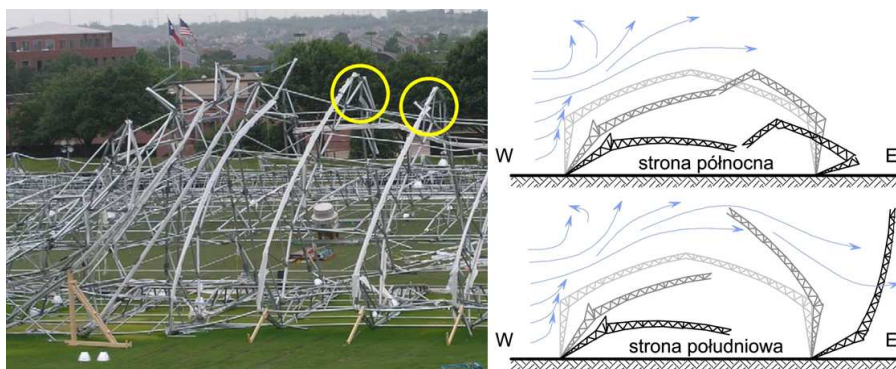
Katastrofy hal namiotowych to nie tylko krajowa przypadłość. W 2011 roku na otwartym placu w New Delhi w Indiach runął ogromny namiot po ulewnych deszczach, zaś w nigeryjskim mieście Uyo, w trakcie uroczystości poświęcenia nowego kościoła w 2016 roku, na zgromadzonych runęła bez wyraźniej przyczyny stalowa konstrukcja dachu krytego plandeką, zabijając 160 osób. Głośnym echem w mediach odbiła się też katastrofa hali sportowej w Dallas (Teksas, USA), o wymiarach w rzucie  $62 \times 123$  m i wysokości w kalenicy 26 m. Podczas treningu drużyny futbolu amerykańskiego Dallas Cowboys, w maju 2009 roku, silny wiatr powalił dach hali (rys. 3), raniąc trenera i jedenastu zawodników.

Rys. 3. Schemat katastrofy dachu namiotowego hali sportowej w Dallas, USA, fot. NIST [4]

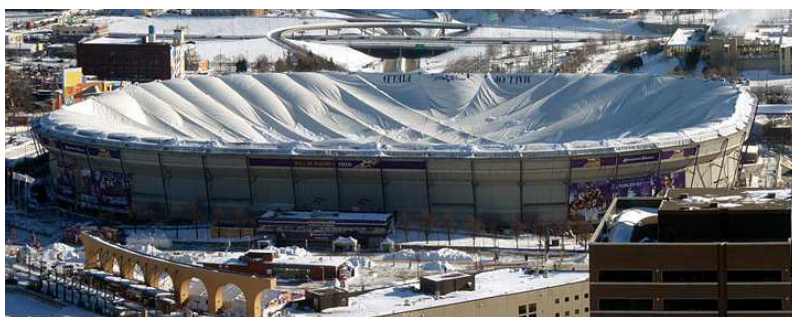
Jedną z nietypowych katastrof było kilkukrotne zawalenie się pneumatycznego dachu hali sportowo-widowiskowej Metrodome w Minneapolis (Minnesota, USA). Dach został zaprojektowany jako powłoka dwuwarstwowa, wykonana ze specjalnej tkaniny z włókna szklanego pokrytego teflonem, o wymiarach w rzucie  $227 \times 192$  m i wyniesieniu kopuły 59 m. Aby utrzymać dach w stanie napiętym, konieczne było stałe tłoczenie pomiędzy warstwy powłoki powietrza (w ilości  $120 \text{ m}^3/\text{s}$ ), które, podgrzewane zimą, miało dodatkowo topić śnieg. Dach był w czasie eksploatacji pięciokrotnie uszkodzany z powodu warunków atmosferycznych. Nagromadzony śnieg lub silny wiatr rozrywały poszycie i powłoka opadała, po czym naprawiano ją, dźwigano żurawiami i ponownie nadmuchiwało. Po burzy śnieżnej w grudniu 2010 roku, gdy na dachu było ponad 40 cm śniegu, powłoka rozerwała się w kilku miejscach (rys. 4) i duża jej ilość spadła na boisko, co zarejestrowały kamery stadionowe. Z obawy, że upadek powłoki w trakcie zawodów sportowych może w końcu doprowadzić do wypadku śmiertelnego, podjęto decyzję o zmianie konstrukcji kopuły. Obiekt rozebrano ostatecznie w 2014 roku.

Rys. 4. Powłoka pneumatyczna nad halą Metrodome, która opadła rozerwana po dużych opadach śniegu i silnych wiatrach w 2010 roku, fot. Bobak Ha'Eri [5]

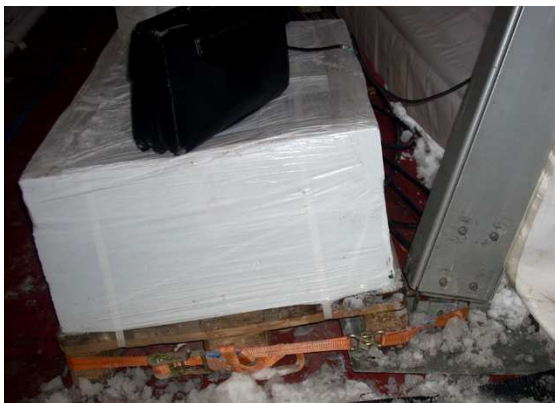
Podstawową kwestią, która decyduje o bezpieczeństwie obiektu budowlanego, jest sposób posadowienia. W celu zakwalifikowania hal namiotowych do grupy obiektów tymczasowych producenci hal stosują różnego rodzaju wybiegi. Przykładowo, w dokumentacji hal pojawiają się zapisy o konieczności balastowania konstrukcji, jednak bez podania konkretnego rozwiązania. Jedno z takich „innowacyjnych” podejść do problemu pokazano na rys. 6, gdzie ze względu na brak określenia w projekcie sposobu posadowienia hali wykonawca załadował bloczki betonowe na drewniane palety i przymocował je do słupów za pomocą pasów z klamrami. Widać tu wyraźnie próbę ominięcia przepisów i zakwalifikowania obiektu jako „nietrwale związanego z gruntem”, co pozwoliło inwestorowi uniknąć procedury uzyskania pozwolenia budowlanego. Niestety, właściwy organ uległ tej sugestii, a błąd ten, wraz z kilkoma innymi, przyniósł w krótkim czasie niezamierzony skutek, już po niewielkich opadach śniegu (rys. 2).

Rys. 6. Balastowanie stopy słupa bloczkami betonowymi na palecie, jako sposób uniknięcia „trwałego zamocowania w gruncie”, fot. PINB

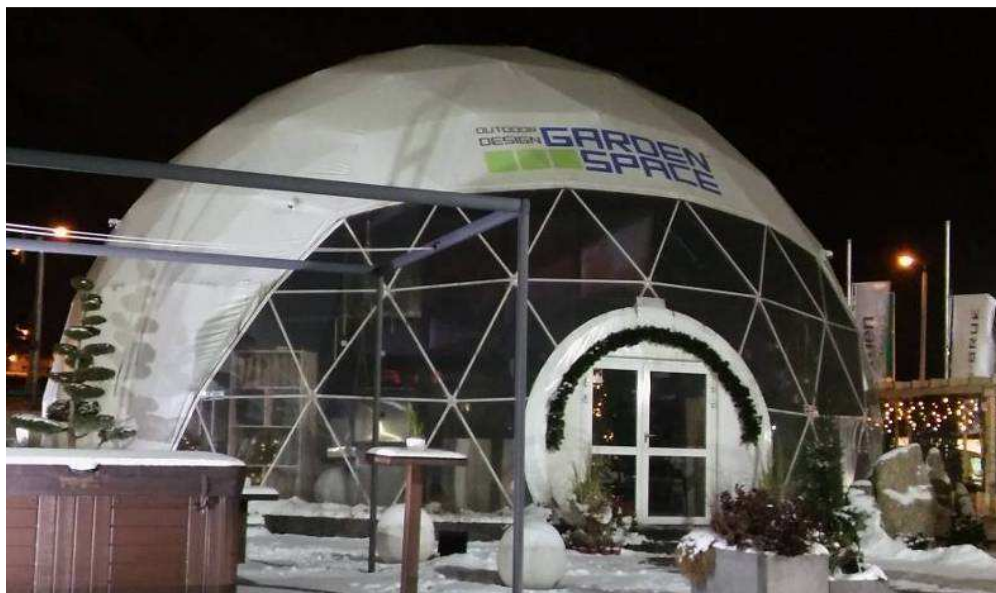
W ostatnich latach coraz częściej spotkać można namioty z dachami łukowymi lub w kształcie kopuły (rys. 9). Mają one ciekawą formę i duże możliwości aranżacji wewnątrz, są również stosunkowo łatwe w montażu, a ich kształt umożliwia realizację odpowiedniego napięcia powłoki dachu. Można łączyć je ze sobą, czego znanym przykładem jest zespół trzynastu sztywnych kopuł tworzących "Kosmiczne miasteczko" radia RMF FM w okolicach Krakowa. Zdaniem autorów na tego typu konstrukcje powinni zwrócić uwagę producenci hal namiotowych.

Rys. 9. Salon firmowy w Bielsku-Białej – namiotowa kopuła geodezyjna
