WZMOCNIENIE PRZESTRZENNYCH DŹWIGARÓW KRATOWYCH Z ZASTOSOWANIEM DODATKOWEGO PODPARCIA I SPRĘŻENIA

DARIUSZ KOWALSKI, e-mail: kowdar@pg.gda.pl
Politechnika Gdańska

STRENGTHENING OF SPATIAL TRUSS GIRDERS WITH IMPLEMENTATION OF ADDITIONAL SUPPORT AND COMPRESSION

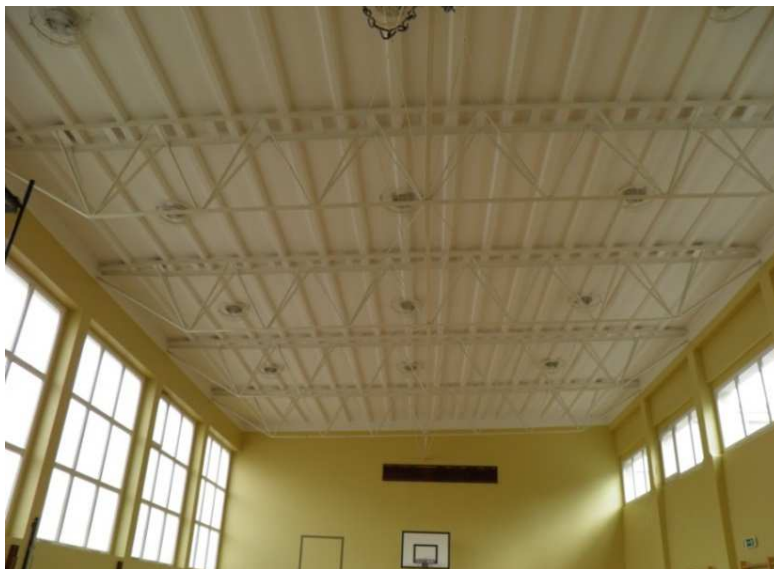
Opisywane w niniejszym referacie dachowe dźwigary kratowe stanowią układ nośny dachu usytuowany nad pomieszczeniem sali gimnastycznej wchodzącej w skład spójnego kompleksu budynków szkoły podstawowej. Pomieszczenie sali gimnastycznej ma kształt prostokąta o wymiarach w planie 18×11 m. Sala jest obiektem parterowym o zmiennej wysokości pomieszczenia: 6,32–6,77 metra. Konstrukcja nośna obiektu wykonana została w technologii tradycyjnej: ściany murowane z cegły pełnej, słupy żelbetowe w postaci trzonów usztywniające ściany oraz żelbetowo-ceglane filary międzyokienne. Górna część ściany została zwieńczona wieńcem żelbetowym. Pomieszczenie sali gimnastycznej przykryte jest jednospadowym dachem ciężkim ułożonym na stalowych przestrzennych dźwigarach kratowych. Dźwigary zostały oparte na ścianach w miejscu występowania trzonów żelbetowych i wspomnianych filarków (rys. 1).

Rys. 1. Wnętrze obiektu z widocznym układem nośnym obiektu i dachu

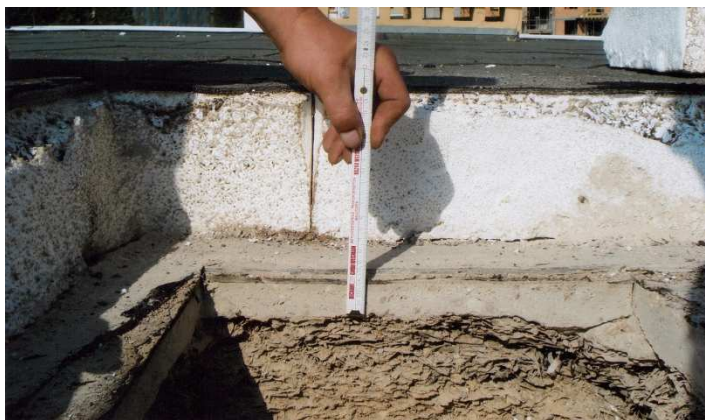
Rodzaj i parametry warstw dachowych określono na podstawie wykonanej odkrywki w poszyciu (rys. 2). Ostatnie dwie warstwy pokrycia dachu zostały ułożone w trakcie przeprowadzonej, w roku 1999, kompleksowej termomodernizacji wszystkich obiektów szkolnych.

Rys. 2. Warstwy pokrycia dachowego odsłonięte podczas odkrywki

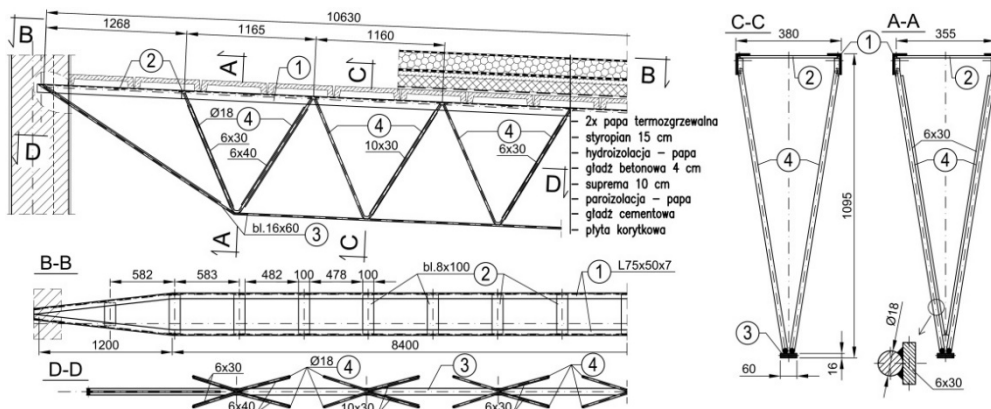
Analizowane dźwigary zostały wykonane w postaci przestrzennych, samostatecznych kratownic stalowych o pasach równoległych. Wymiary gabarytowe przekroju poprzecznego to 380×1095 mm, zaś rozpiętość około 10630 mm. W przekroju poprzecznym kratownice nośne zostały zbudowane na planie odwróconego trójkąta (rys. 3).

W rozbudowanym dwugałęziowym pasie górnym analizowanej kratownicy na pręty krawężnikowe zastosowano kątowniki nierównoramienne o wymiarach 75×50×7 mm, które zostały rozmieszczone w rozstawie osiowym 355 mm. Pomiedzy sobą kątowniki zostały połączone płaskimi blachami o wymiarach 8×100 mm, stanowiącymi przewiązki pręta ściskanego, które zamontowano pod poziomymi półkami kątowników. Przewiązki rozmieszono po długości dźwigara co około 0,60 metra. Górny pas kratownicy ma stałą szerokość w swej środkowej części o długości równej 8,40 m. W strefach przypodporowych, następuje liniowa zmiana szerokości obrysu zewnętrznego z 380 do około 120 mm. Zmiana ta została zrealizowana na długości około 1,20 m. Kątowniki tworzące dwugałęziowy pas górny stanowią bezpośrednie oparcie dla żelbetowych płyt korytkowych tworzących przegrodę poziomą i konstrukcję nośną połaci dachu.

Rys. 3. Konstrukcja istniejącego dźwigara przestrzennego i pokrycia dachowego

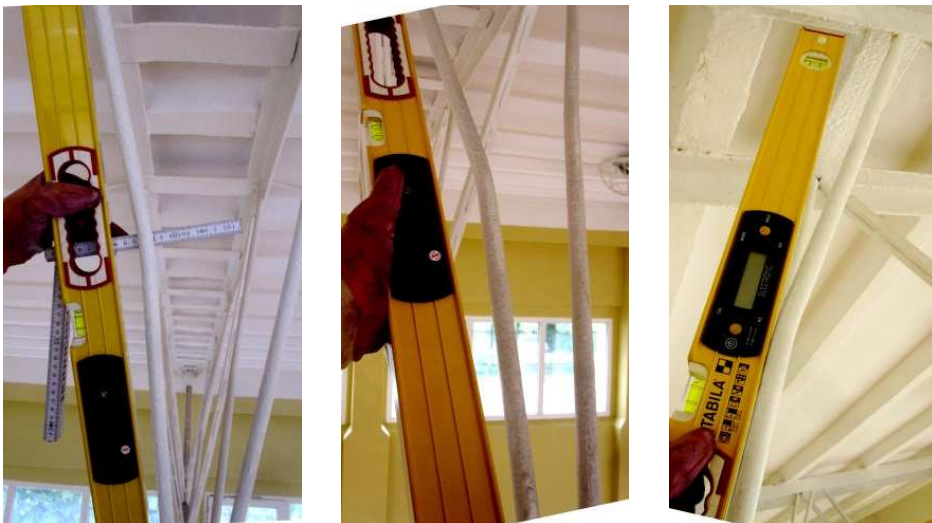
W następstwie tej informacji przeprowadzono szczegółowe oględziny i pomiary. Stwierdzono, że deformacje prętów przekraczają normy odbiorowe przewidziane dla konstrukcji stalowych [3, 4]. Przykłady stanu deformacji prętów skratowania ścian bocznych przedstawiono na rysunkach 4 i 5 z podziałem na pręty bez i ze wzmocnieniem.

Stwierdzone podczas oględzin deformacje prętów skratowania mają zarówno postać globalną – deformacja łukowa na całej długości pręta pomiędzy ograniczającymi je węzłami kratownicowymi oraz deformacje lokalne, związane z ich przełamaniem prętów na odcinku pomiędzy węzłami. Deformacje prętów były znaczne – mieściły się w zakresie 2,5–4 cm przy pomiarze na łacie o długości 80 cm.

Rys. 4. Przykładowe deformacje okrągłych prętów skratowania

Przyczyny takiego stanu mogą być pochodną wielu zdarzeń jakie mogły się wydarzyć podczas wytwarzania ich w zakładzie prefabrykacji, podczas montażu, budowy i obecnej eksploatacji. Pod uwagę należało wziąć następujące aspekty:

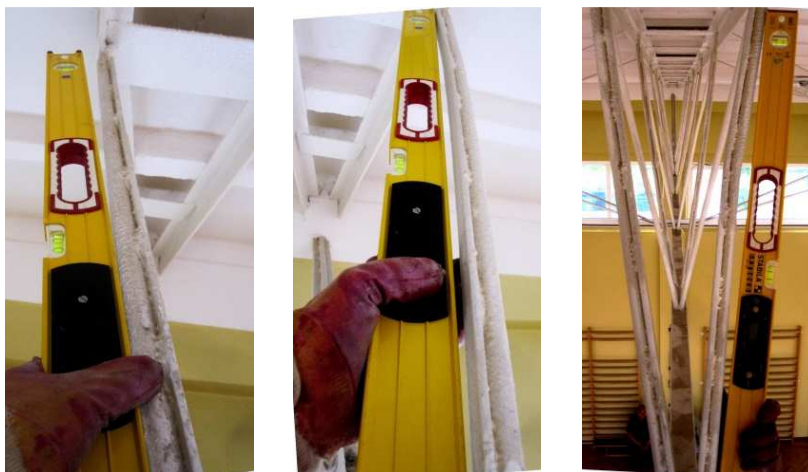
Rys. 5. Przykładowe deformacje prętów skratowania usztywnianych płaskownikami

- odkształcenia pospawalnicze spowodowane usztywnieniem zasadniczych prętów skratowania przez zastosowanie dodatkowych, niesymetrycznie montowanych płaskowników łączonych spoinami odcinkowymi,

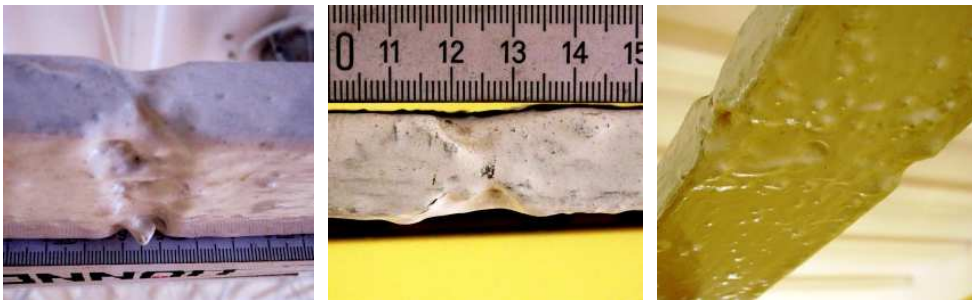
Jakość tych połączeń w większości przypadków została oceniona jest niska, co widoczne było nawet przez istniejące powłoki malarskie – powszechnie występuje brak pełnego wypełnienia przekroju układanej spoiny, zaniżenia, wgłębienia, niewypełnienia rowka spawalniczego, pory (rys. 6). W ocenie stanu wytrzymałości należy pod uwagę wziąć dotychczasowy, ponad 45-cio letni okres eksploatacji, który nie wykazał w tym zakresie żadnych negatywnych zjawisk. Również podczas oceny stanu technicznego, oprócz istniejących od początku wytworzenia konstrukcji nieprawidłowości w zakresie wykonania połączeń spawanych, nie stwierdzono w trakcie oceny wizualnej przypadków zarysowania czy też pęknięcia powłok malarskich w obrębie połączeń spawanych.

Rys. 6. Przykładowe spawane połączenia czołowe występujące na pasach dolnych

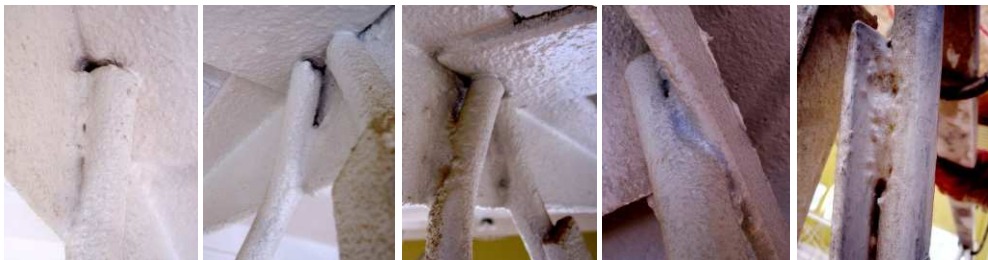
Na dźwigarze stwierdzono, iż połączenie spawane pachwinowe wykonane pomiędzy prętami okrągłymi a kątownikami pasów górnych są obarczone wieloma następującymi niezgodnościami znacznie obniżającymi ich jakość (rys. 7):

- znaczne podtopienia materiału rodzimego, szczególnie w zakresie prętów okrągłych,
- niepełne odcinki spoin na długości przylegania prętów okrągłych do ramion kątownika,
- wykonanie spoiny o różnej grubości.

Rys. 7. Przykładowe połączenia pachwinowe w obrębie prętów skratowania ścian bocznych

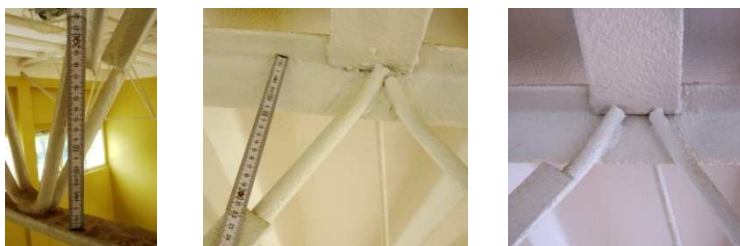
Innym aspektem stwierdzonym podczas oględzin był brak zachowania warunków geometrycznych ustawienia prętów kratowych w węzłach w zakresie geometrii wykonania połączeń oraz zastosowanych usztywnień na prętach skratowania (rys. 9).

Rys. 9. Przykładowe wady geometryczne wykonania konstrukcji

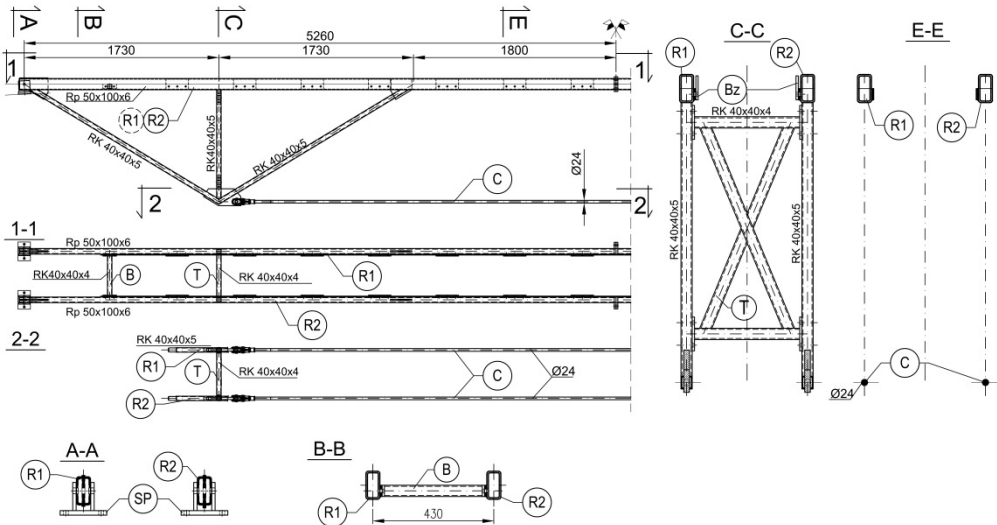
Rys. 10. Zaprojektowany dodatkowy układ wzmacniający

Zadaniem nowych elementów nośnych było podpieranie, w sposób w miarę ciągły, pasów górnych istniejących kratownic wykonanych z opisanych wcześniej kątowników (rys. 10, 11). Zastosowanie takiego rozwiązania konstrukcyjnego umożliwiło, pozostawienie w sposób niezmienny warunków oparcia żelbetowych płyt korytkowych tworzących zasadnicze przekrycie pomieszczenia sali gimnastycznej. Nowe, kratowe elementy zostały oparte na konstrukcji murew ścian i ukrytych wieńcach. W tym rozwiązaniu zdecydowanie pomogło ukształtowanie strefy podporowej istniejących dźwigarów, które schodzi się do jednego teoretycznego punktu podparcia – umożliwiało to wykonanie, z każdej strony dźwigara, dodatkowych podpór dla nowych układów nośnych. Wszystkie oparcia nowych elementów pomocniczych zrealizowano w połowie grubości ściany, co wyeliminowało efekt powstania dodatkowego momentu zginającego

przekazywanego na istniejącą konstrukcję żelbetowo-murową obiektu. Natychmiastową współpracę obu nowych elementów konstrukcyjnych w wspólnym przenoszeniu obciążeń zarówno stałych jak i zmiennych, zamierzano uzyskać przez zastosowanie skrócenia prętów pasów dolnych (C na rys. 10, 11), wykonanych w postaci cięgien. Na pasy dolne dające możliwość regulacji długości zaproponowano systemowe cięgna wykonane ze stali S460, które łączyły się z nową konstrukcją za pomocą systemowych głowic złącznych wyposażonych w podłużne połączenia gwintowane. To możliwość regulacji długości prętów na połączeniu gwintowanym w głowicach miała dać możliwość zmiany odległości pomiędzy punktami węzłowymi. Przy zaprojektowanej budowie nowej konstrukcji kratownicy miało skutkować to jej sprężeniem.

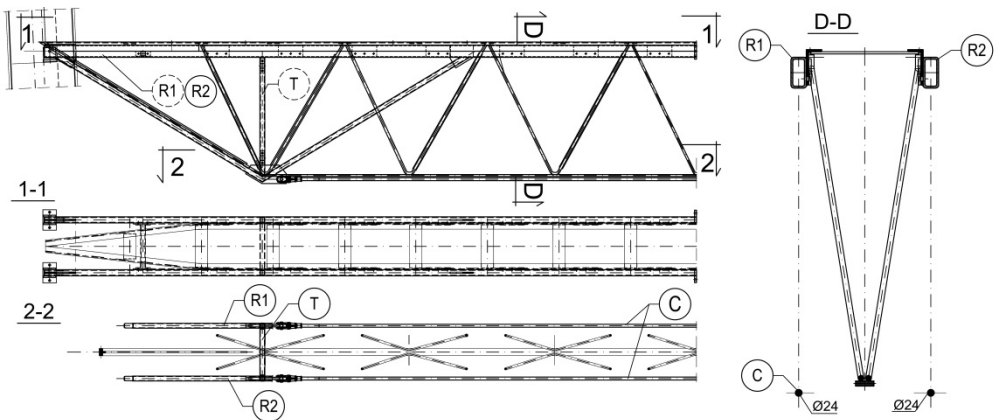
Rys. 11. Projektowany stan konstrukcji nośnej dachu po wzmocnieniu

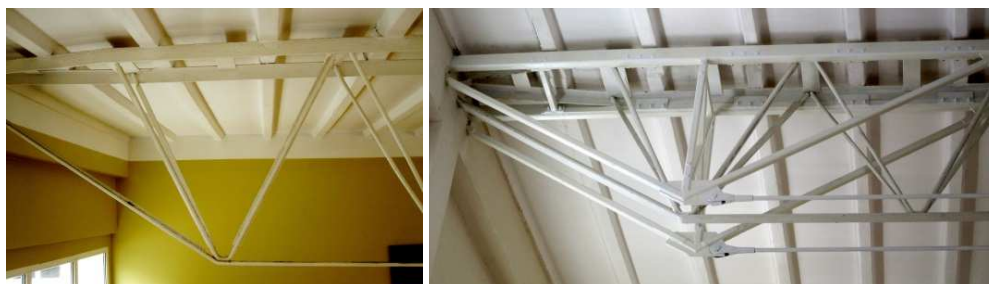
Rys. 12. Porównanie stref przyporowych konstrukcji nośnej dachu przed i po modernizacji

Przyjęty do realizacji sposób wzmocnienia i odciążenia istniejących dźwigarów całkowicie wpisuje się w oczekiwania i wymagania właściciela obiektu (rys. 12).
