CICHY ZABÓJCA KONSTRUKCJI DREWNIANYCH

PIOTR DUNAJ, *e-mail: p.dunaj@pb.edu.pl*

SILENT KILLER OF TIMBER STRUCTURES

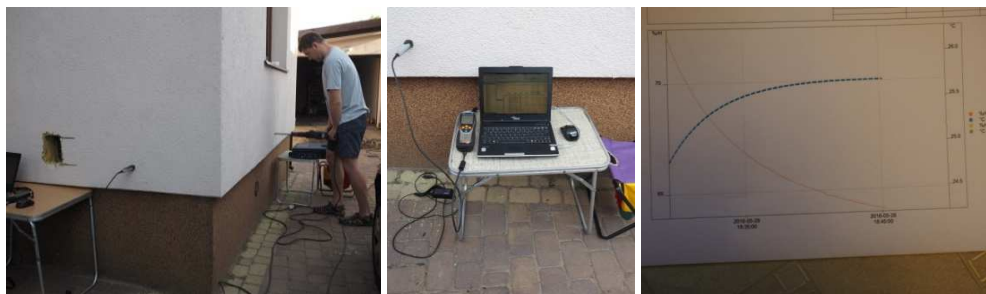
Rys. 2.1–2.3. Pomiary sondą wewnątrz ściany (t – temperatury, H – wilgotności względnej powietrza)

sosnowych grubości 25 mm, z dachem dwuspadowym, kryty blachą. Pod szalówką zastosowano folię przeciwwiatrową. Budynek częściowo podpiwniczony, dwukondygnacyjny o wymiarach: 7,20×9,25 m. Przed sprzedażą budynek został ocieplony za pomocą wełny mineralnej o grubości 12 cm w części nadziemnej oraz styropianem na wysokości cokołu o grubości 2 cm. Styropian był zastosowany na wysokości podwaliny. Na materiałach termoizolacyjnych, na siatce wykonano tynk cienkowarstwowy o grubości 2 do 3 mm metodą lekko-mokrą. Od wewnątrz wykonano również zabudowę z płyt gipsowo-kartonowych, na stelażu metalowym z profili cienkościennych. Za grzejnikami zamontowano płyty OSB. Pod płytami OSB i płytami g.-k. stwierdzono brak folii paroizolacyjnej, której zadaniem było zabezpieczenie przed penetracją wilgoci zawartej w powietrzu we wnętrzu pomieszczeń mieszkalnych. Pomiarów wybranych wielkości fizycznych prowadzono w sposób ciągły, w czasie ponad 150 godzin, zarejestrowano: temperatury i wilgotności powietrza w pomieszczeniach mieszkalnych i w piwnicy, zbadano wydatek powietrza w kanałach wentylacyjnych przeznaczonych do wentylacji naturalnej, wykonano częściowo pomiary termowizyjne samego grzyba domowego (*Serpula lacrymans*). Wykonano również bogatą dokumentację fotograficzną obrazującą rozprzestrzenianie się grzybów, z pokazaniem skutków destrukcyjnego działania na konstrukcjach drewnianych. Szczególnie duże wartości wilgotności powietrza stwierdzono w piwnicy oraz w ścianach zewnętrznych na styku wełny mineralnej z dylami drewnianymi stanowiącymi konstrukcję nośną budynku. Średnie wartości: temperatury, wilgotności powietrza oraz punktów rosy zamieszczono w tablicy 1, kolumna 5. Do rejestracji wyników z pomiarów użyto profesjonalną aparaturę kontrolno-pomiarową: Testo, rejestratory Lexar, kamerą termowizyjną produkcji amerykańskiej Flir T640 (640×480 – o 307200 punktach pomiarowych temperatury jednocześnie), oraz specjalistyczne oprogramowanie komputerowe do analizy rozkładu temperatury i wilgotności wewnątrz przegród budowlanych (ścian zewnętrznych). W celu uzyskania pełniejszych informacji dotyczących warunków panujących wewnątrz ściany (t – temperatury i H – wilgotności powietrza wewnątrz ściany – na pograniczu warstwy wełny mineralnej i konstrukcji drewnianej, ściany nośnej), poprzez wykonane otwory od zewnątrz w ścianie, zamontowano odpowiednią sondę pomiarową. Wizualizację stanowiska pomiarowego zamieszczono na rys. 2.1 i 2.2. Na rys. 2.3 przedstawiono wykresy temperatury i wilgotności powietrza wewnątrz ściany zewnętrznej

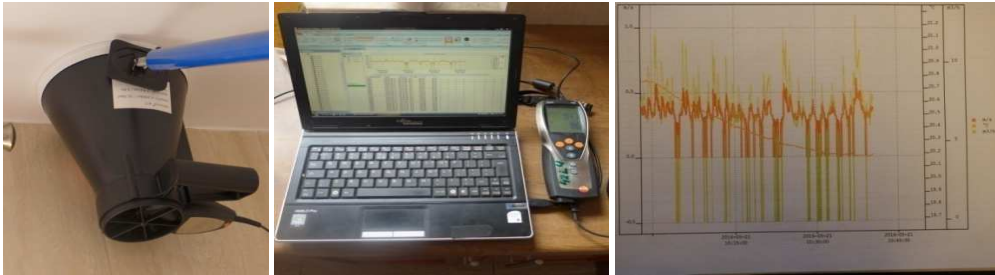
Rys. 3.1–3.3. Zestaw komputerowy do pomiaru wydatku powietrza w kanałach wentylacyjnych

Wykonano również pomiary i rejestrację wydatku powietrza przez kanały wentylacyjne. Na rys. 3.1 i 3.2 zamieszczono stanowisko pomiarowe wydatku powietrza przez kanały wentylacyjne. Na rys. 3.3 przedstawiono wyniki w postaci graficznej. Na wykresie tym są widoczne ekstremalne wartości wydatku powietrza oraz wynikające z zasysania powietrza przez kanał wentylacyjny do wnętrza pomieszczenia kuchennego. Do pomiaru wydatku

W pomieszczeniach mieszkalnych stwierdzono zbyt mały wydatek powietrza przez kanały wentylacyjne. Na 5 kanałów wentylacyjnych był sprawny tylko jeden kanał wentylacyjny w kuchni, o wydatku powietrza do $10 \text{ m}^3/\text{h}$. Wysoka wilgotność względna powietrza oraz mały wydatek powietrza przez kanały wentylacyjne, stwarzały doskonałe warunki do rozwoju grzybów domowych powodujących, destrukcję drewna. Na rys. 4.1–4.3 przedstawiono wygląd grzyba piwnicznego (*Coniophora puteana*) w piwnicy. W praktyce rozróżnia się cztery grupy szkodliwości grzybów. Najbardziej szkodliwe grzyby należą do pierwszej grupy. Grzyb piwniczny (*Coniophora puteana*) należy do drugiej grupy szkodliwości. Do drugiej grupy szkodliwości zaliczane są grzyby rozwijające się na drewnie o podwyższonej wilgotności, powodujące silny i szybki rozkład drewna na dużych powierzchniach. W mieszkaniu, na parterze, występują liczne miejsca porażone przez Stroczek domowy (*Serpula lacrymans*) [1], należący do Grupy I.

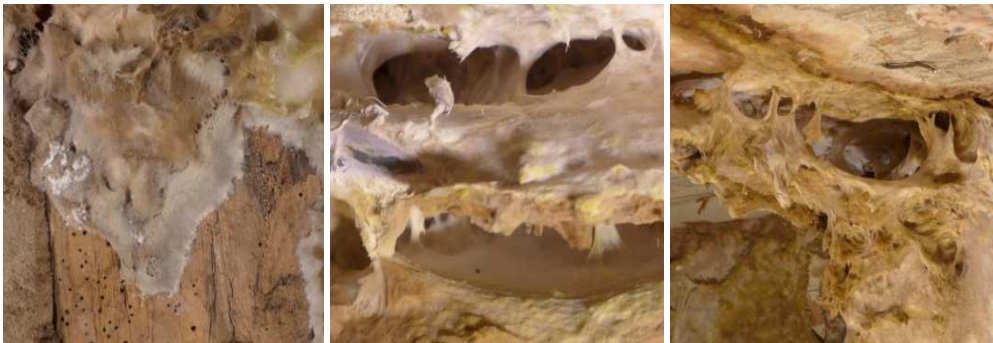
Rys. 4.1–4.3. Wygląd grzyba piwnicznego (*Coniophora puteana*) oraz ślady pożerowania szkodnika

grzybni oraz skutków niszczylińskiego działania grzyba domowego właściwego zamieszczono na rys. 5.1 do 9.3 i rys. 10.2. W warunkach domowych sprzyjających rozwojowi grzyba, grzybnia osiąga określony stopień wzrostu i zaczyna wytwarzać owocniki, różnorodne pod względem budowy, koloru i wielkości (rys. 4.1–4.3, 5.3, 6.1–6.3). Na hymenoforze (część owocnika grzyba), na podstawkach, wytwarzają się zarodniki kuliste, cylindryczne lub owalne o wielkości 5–10 μm (1 μm = 0,000001 m).

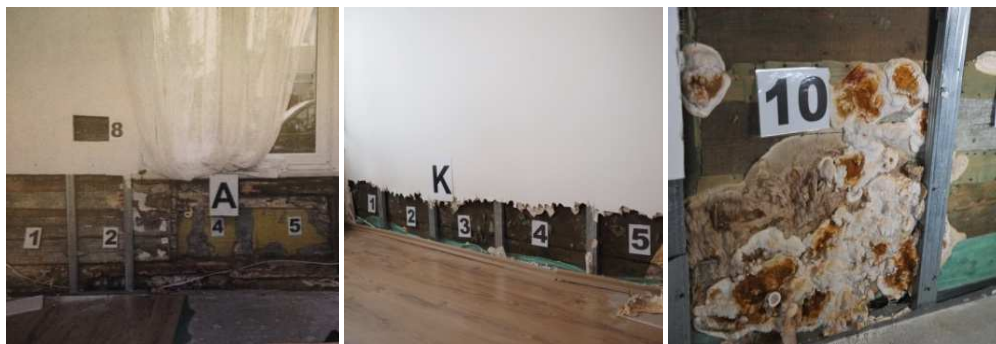
Rys. 5.1–5.3. Wybrane miejsca na parterze porażone przez grzyb domowy właściwy (*Serpula lacrymans*)

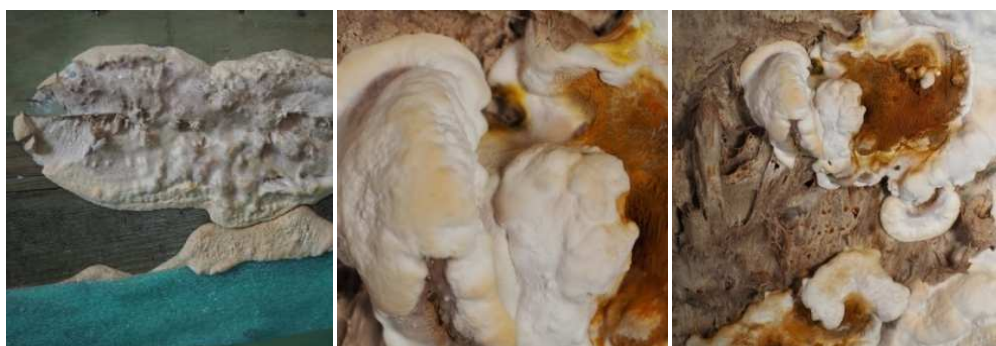
Rys. 6.1–6.3. Ślady grzyba domowego na parterze (*Serpula lacrymans*, Wulf.), w różnych stadiach rozwoju

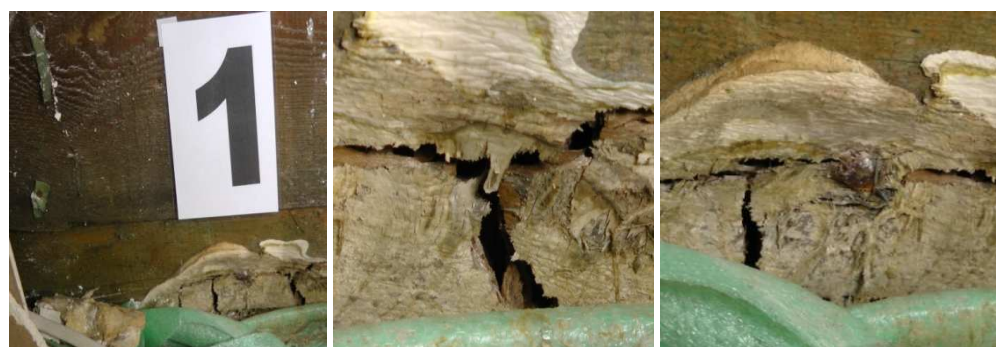
Rys. 7.1–7.3. Efekty zniszczenia drewna w podwalinie przez grzyb domowy właściwy

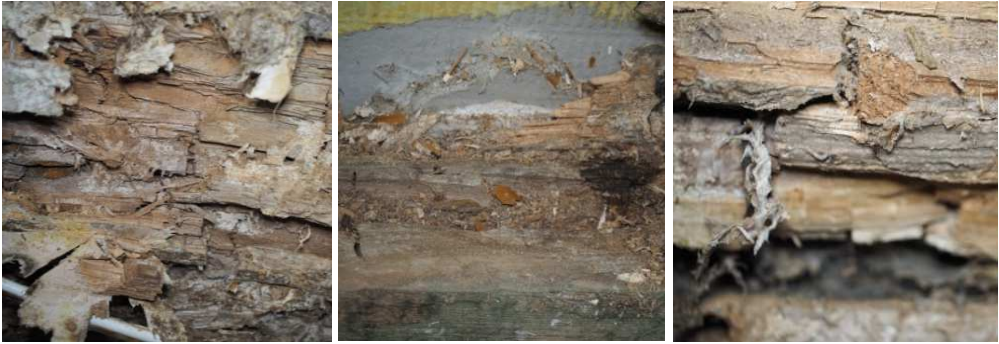
Rys. 8.1–8.3. Dalsze przykłady całkowitej destrukcji drewna w warstwie konstrukcyjnej w ścianie

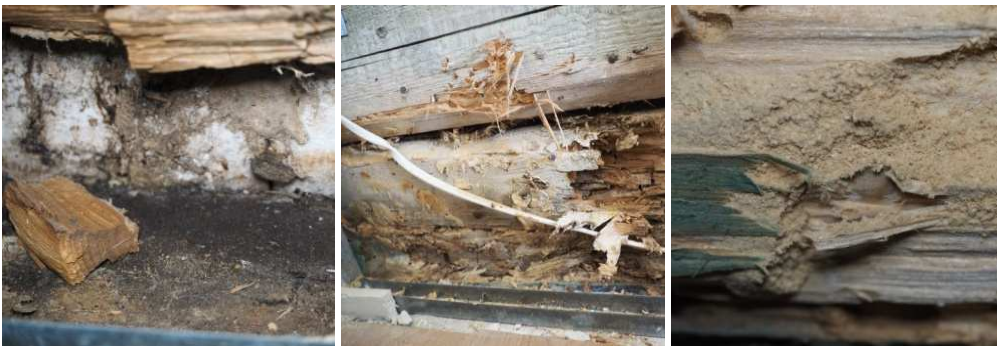
Rys. 9.1–9.3. Porażenie drewna przez grzyb domowy właściwy oraz ślady po żerowaniu szkodnika

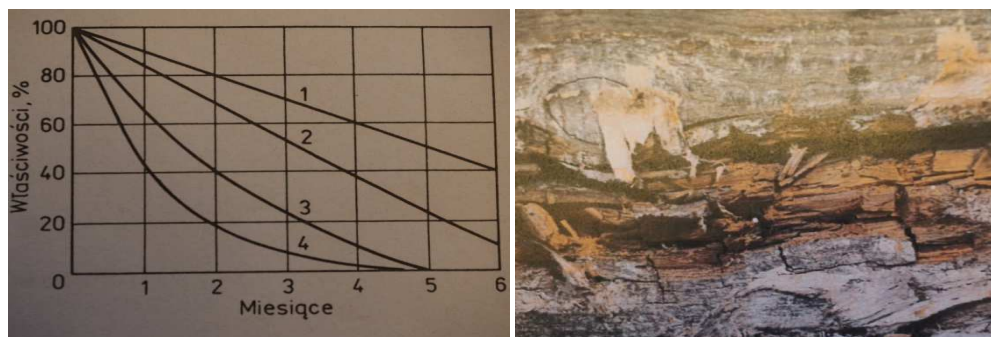
Porażenie grzybami w budynkach o konstrukcji szkieletowej oraz ze słupami, stropami drewnianymi, konstrukcjami drewnianymi więźb dachowych, może powodować poważne zagrożenie zawalenia się konstrukcji nośnych. W przypadku porażenia drewna do połowy wysokości elementu konstrukcyjnego (podwaliny), jak na rys. 10.2, wystąpi zmniejszenie: ośmiokrotne momentu bezwładności oraz czterokrotnie wartość wskaźnika wytrzymałości

przekroju. To oznacza, że w przypadku elementów zginanych, jakim są belki stropowe, krokwie, podłogi, ich ugięcia wzrosną ośmiokrotnie, a naprężenia na zginie, w skrajnych włóknach – wzrosną czterokrotnie. Wyniki te świadczą (gwarantują) o tym, że wystąpi nieuchronnie awaria lub katastrofa budowlana jeszcze przed osiągnięciem tych wartości. Na wilgotność powietrza wpływa wiele czynników. Odczucie stężenia pary wodnej oddziałuje na funkcjonowanie ludzkiego organizmu oraz budynku (meble, podłogi, sprzęt), dlatego warto zadbać o jej właściwe proporcje. Mianem wilgotności powietrza określa się zawartość pary wodnej w powietrzu. Jaka zatem jest prawidłowa wilgotność powietrza w domu i mieszkaniu? Minimalne wartości określa polska norma PN 78/B-03421, i tak: w pomieszczeniach zamkniętych prawidłowa wilgotność powietrza powinna kształtować się na poziomie 30–65%, człowiek najlepiej się czuje przy wilgotności rzędu 40–60% (rys. 11). W domu wilgotność powietrza nie powinna spaść poniżej 30%. Brak należytej wentylacji powoduje nadmiar wilgotności, w wyniku tego powstają niekorzystne warunki do życia. Dochodzi często do występowania wykwitów na ścianach, w narożach, w miejscach mostków termicznych, w tych miejscach gdzie jest słabe wietrzenie (występuje „zastoiskowe, wilgotne powietrze”) stwarzając odpowiednie warunki do powstawania pleśni oraz zagrzybienia. Podstawowym aktem prawnym dotyczącym wentylacji jest Rozporządzenie Ministra Infrastruktury z dn. 12.04.2002 r. w sprawie warunków technicznych, jakim powinny odpowiadać budynki i ich usytuowanie. Bardziej szczegółowe wymagania przedstawione są w Polskich Normach: PN-83/B-03430/Az3:2000 oraz PN-73/B-03431. Zagadnienia związane z wentylacją pomieszczeń, podane są w rozdziale 6 Rozporządzenia Ministra Infrastruktury z dn. 12.04.2002 roku.

Rys. 10.1–10.2. Wykres modelowy, maksymalnych zmian wytrzymałości drewna pod wpływem najgroźniejszych grzybnicy domowych [1] wraz z przykładem wpływu zniszczenia struktury drewna

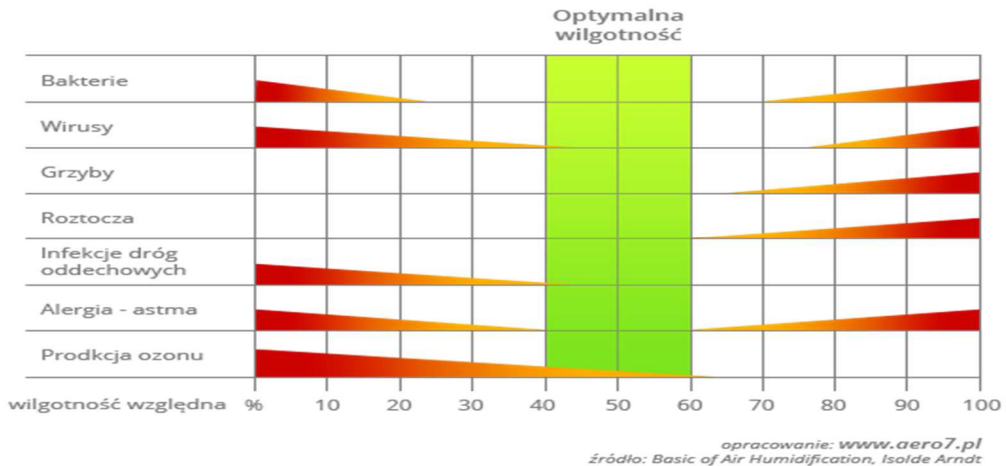
Rys. 11. Przewidywane skutki różnej wilgotności względnej powietrza w pomieszczeniu

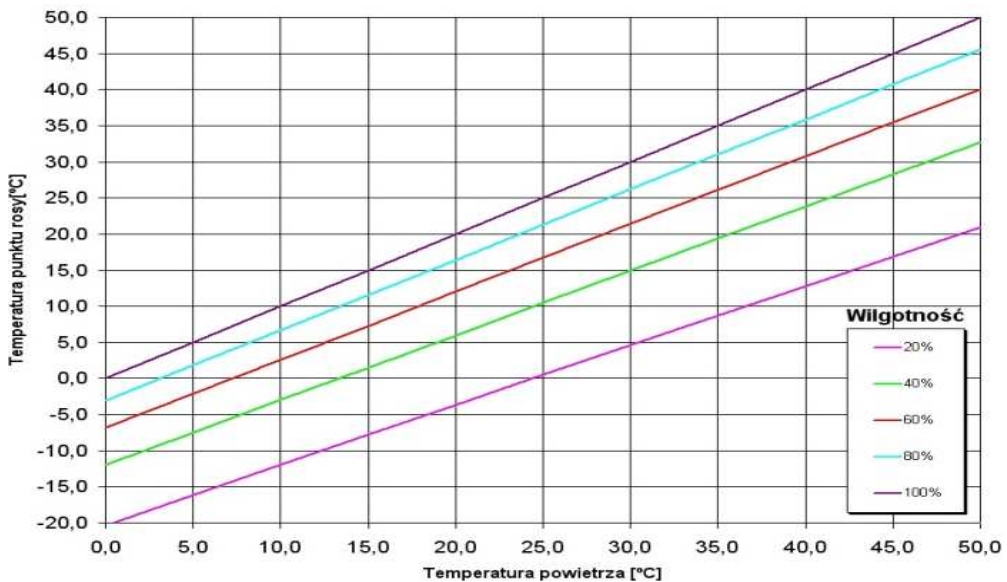
Rys. 12. Wykresy do odczytania punktów rosy w zależności od temperatury powietrza w pomieszczeniu oraz wilgotności względnej powietrza

Temperaturę punktu rosy możemy również odczytać korzystając z wykresu zamieszczonego na rys. 12. Na wykresie tym linie ukośne przedstawiają wilgotność względną powietrza, licząc od dołu: 20% do 100%, krokiem co 20%. Aby odczytać wartość temperatury punktu rosy, należy dla określonej temperatury powietrza w pomieszczeniu, odłożonej na osi odciętych, wystawić prostopadłą do osi odciętych. Z punktu przecięcia się prostopadłej z linią charakteryzującą daną wilgotność powietrza w pomieszczeniu, wystawić równoległą do osi odciętych. Punkt przecięcia się wyznaczonej linii z osią rzędnych, wskaże wartość temperatury punktu rosy. W praktyce oznaczać to będzie, że w miejscach spadku temperatury poniżej punktu rosy (łącznie z wyznaczoną wartością punktu rosy), będzie występować wykraplanie się pary wodnej na powierzchniach przegród budowlanych (lub wewnątrz przegród). Dla danych odczytanych z wykresu Molliera, tj.: dla powietrza o danej wilgotności względnej $\varphi = 40\%$ i temperatury $t = 20^\circ\text{C}$ temperatura punktu rosy wyniesie 6°C . Zamieszczony wykres może być przydatny w praktycznym zastosowaniu przez szeroki krąg odbiorców, zainteresowanych tematem wykraplania się pary wodnej w życiu codziennym. Na rys. 13 zamieszczono wykres z którego można odczytać zawartość pary wodnej w powietrzu w zależności od temperatury powietrza. Według Geryło R. ([5], s.: 235–236) – „przyjmuje się, że warunkiem koniecznym do rozwoju zagrzybienia jest kondensacja kapilarna w wierzchniej warstwie materiału przegrody (dawniej kondensacja pary wodnej na jej powierzchni). W PN-EN ISO 13788 [6] zakłada się, że prawdopodobieństwo wystąpienia zagrzybienia na wewnętrznej powierzchni masywnych przegród w przypadku materiałów o budowie kapilarno-porowatej jest niewielkie, jeżeli średnia miesięczna wilgotność względna powietrza wewnętrznego przy tej powierzchni pozostaje niższa od 80%. Sprawdzenie polega wówczas na porównaniu minimalnej wartości temperatury wewnętrznej powierzchni obudowy w stanie ustalonym (średnie miesięczne) z wartością krytyczną tej temperatury, która uwzględnia przeciętne eksploatacyjne warunki cieplne i wilgotnościowe w pomieszczeniu”. Klimat wewnętrzny pomieszczeń to bardzo ważny element wpływający na zdrowie i jakość życia ludzi, który powinien być brany pod uwagę przy projektowaniu budynków na równi z energooszczędnością i ochroną środowiska [4]. Współczesny człowiek spędza w budynkach około 90% czasu – pracując, ucząc się i odpoczywając. W 1984 roku Światowa Organizacja Zdrowia informowała, że „syndrom chorego budynku” SBS występuje aż w 30% nowych i odnawianych budynków na świecie nie zapew-

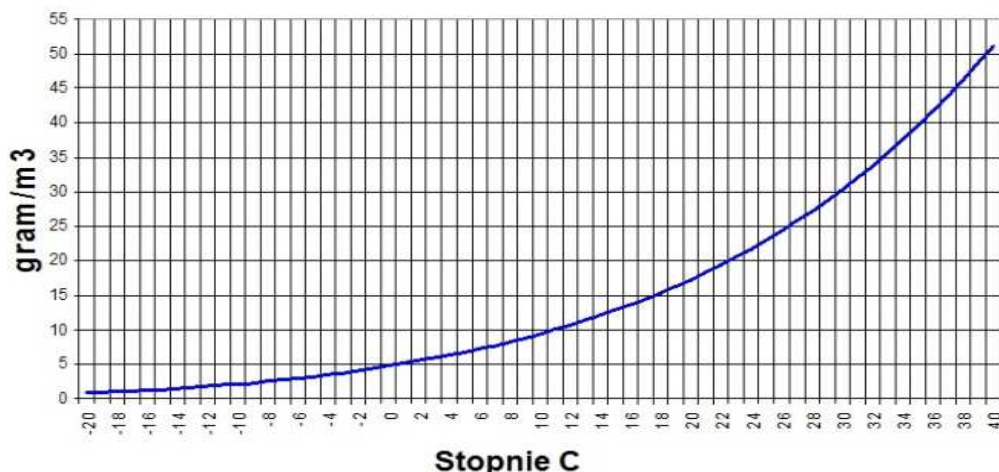
Rys. 13. Wykresy umożliwiające odczytanie zawartości wody w gramach zawartej w powietrzu w zależności od temperatury otoczenia
