Wzmocnienie stropu na przebicie – studium przypadku

TADEUSZ URBAN, MICHAŁ GOLDYN*, ŁUKASZ KRAWCZYK
Politechnika Łódzka, Katedra Budownictwa Betonowego

Streszczenie: Przedstawiono studium przypadku dotyczące wzmocnienia błędnie zaprojektowanego i wykonanego stropu płaskiego. Do wzmocnienia użyto płaskowników mocowanych na górnej powierzchni stropu za pomocą kleju oraz kotew wklejanych. Zabieg taki zwiększył nośność na zginanie a przede wszystkim na przebicie, dzięki czemu możliwe było dopuszczenie na stropie ustalonych z inwestorem obciążeń zmiennych ($1\text{--}3\text{ kN/m}^2$). Ze względu na wymogi zleciodawcy (brak możliwości prowadzenia prac od spodu, brak zgody na przerwanie produkcji) zrezygnowano z działań mających na celu osiągnięcia nośności projektowanej (5 kN/m^2). Cykl niefortunnych zdarzeń, który doprowadził do deficytów nośności, rozpoczął się od zmiany pierwotnie zaprojektowanego monolitycznego stropu o grubości 35 cm na płytę o grubości 28 cm wykonaną na prefabrykatach typu filigran. Obliczenia do zmienionego projektu zawierały zbyt daleko idące uproszczenia, skutkujące m.in. nieprawidłowym ukształtowaniem zbrojenia na przebicie a błędy wykonawcze przełożyły się n

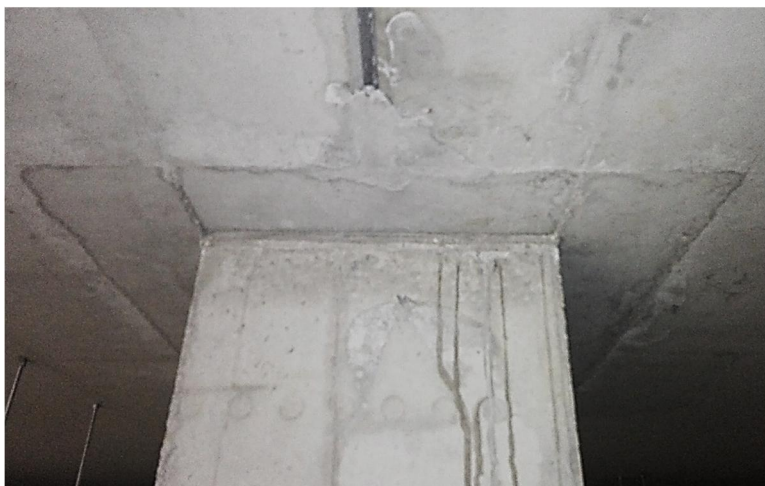
Rys. 5. Widok strefy podporowej od spodu stropu z monolitycznym fragmentem wokół słupa o szerokości 15 cm i stykiem prefabrykatów w osi słupa.

otulenie zbrojenia stropu równe 2,5 cm (od dołu) oraz 2,0 cm (od góry). Wizja lokalna wykazała pewną różnicę zrealizowanego stropu w stosunku do projektu zamiennego, polegającą na zastosowaniu dwóch płyt Filigran w pasmach słupowych wzdłuż osi literowych (patrz rys. 1) zamiast jednej. Na rysunku 5 pokazano widok od spodu strefy przysłupowej z monolitycznym fragmentem wokół słupa o szerokości 15 cm i fragment styku prefabrykatów Filigran.

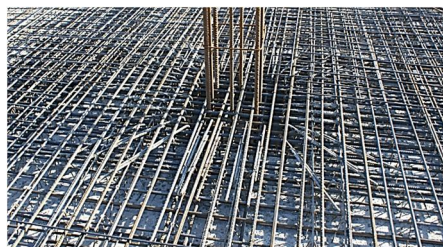
Analiza dokumentacji fotograficznej z okresu budowy, udostępniona przez zleceniodawcę, wykazała niezbiecie, iż zbrojenie główne zostało dowiązane od zewnętrznej strony wkładek typu „C” (patrz rys. 8). W narożach wkładek nie znalazły się tym samym pręty zbrojenia głównego co oznacza brak spełnienia wymagań normowych.

Rys. 8. Szczegół ułożenia zbrojenia w strefie podporowej stropu.

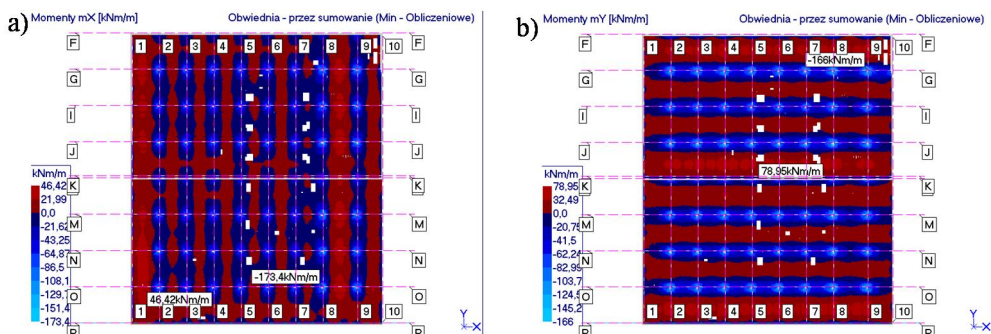
W programie ABC Płyta przygotowano model stropu odzwierciedlający sposób jego pracy. Uwzględniono podział na płyty filigran, co przekładało się na mniejszą sztywność względem stropu traktowanego jako w całości monolityczny. W zależności od wariantu obliczeń obciążenia użytkowe przyjmowano zgodnie z dokumentacją projektową lub według stanu istniejącego, uwzględniające rzeczywiste położenie i sposób posadowienia urządzeń. Na rysunku 11 pokazano przykładowe wyniki obliczeń – mapy momentów zginających m_x i m_y .

Obliczono zbrojenie z uwagi na stan graniczny nośności (SGN) a także stan graniczny użytkowania (SGU), ograniczając m.in. maksymalną szerokość rys do wartości $w_{k,max} = 0,30$ mm, odpowiadającej klasie ekspozycji XC1. Na całej powierzchni stropu stwierdzono deficyty zbrojenia. W przypadku zbrojenia dolnego wynosiły one od 2 do około 30%, natomiast w przypadku zbrojenia górnego dochodziły nawet do ponad 60%. Średni deficyt zbrojenia górnego w strefach podporowych wynosił 25% i 20%, odpowiednio w odniesieniu do zbrojenia w kierunku x i y . Maksymalne ugięcia od obciążeń długotrwałych w trakcie 8–9 o rozpiętości 7,70 m dochodziły do 44 mm.

Rys. 11. Momenty zginające w stropie a) w kierunku x , b) w kierunku y .
