# Remont zabytkowego mostu japońskiego nad jeziorem Rusałka w parku im. Jana Kasprowicza w Szczecinie

**Streszczenie:** W referacie przedstawiono remont mostu łukowego nad jeziorem Rusałka w Parku im. Jana Kasprowicza, przy ulicy Juliusza Słowackiego w Szczecinie. Most zbudowany w 1898 roku zwany Mostkiem Japońskim był jednym z najpiękniejszych miejsc przedwojennego Szczecina. Obecnie most przeznaczony jest tylko dla ruchu pieszego i rowerowego. Nadal jest ulubionym miejscem spacerowym szczecinian, którzy nadali mu jeszcze jedną nazwę „Mostu Miłości”. W referacie przedstawiono historię mostu, który w 1994 roku został wpisany do rejestru zabytków. W dalszej części referatu opisano konstrukcję mostu, która uległa częściowej degradacji przez ponad stuletni okres jego użytkowania. Konstrukcja mostu jest jednoprzęsłowa, a ustrój nośny stanowi łuk o schemacie statycznym trójprzegubowym. W końcowej części referatu przedstawiono sposób naprawy mostu i jego elementów, jak również renowację zabytkowego wyposażenia.

### **Restoration of the historic Japanese bridge over Lake Rusalka in Jan Kasprowicz Park in Szczecin**

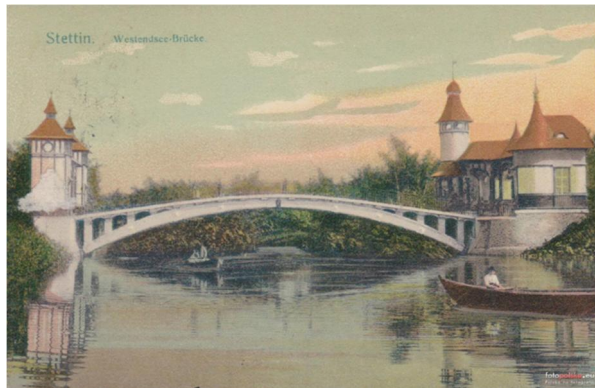
Rys. 1. Poczтівka z 1906 z widokiem mostu Westendsee-Brücke, [https://fotopolska.eu/Szczecin/b45820,Mostek\\_japonski.html?f=706744-foto](https://fotopolska.eu/Szczecin/b45820,Mostek_japonski.html?f=706744-foto).

Pierwotnie na obu końcach mostu Westendseebrücke stały malownicze bramy, które uwidocznione są na starych pocztówkach, rys. 1. Tworzyły je altany wzniesione jako drewniana konstrukcja szkieletowa, połączona wysokimi dachami. Altany z kawiarnią stanowiły część rekreacyjną.

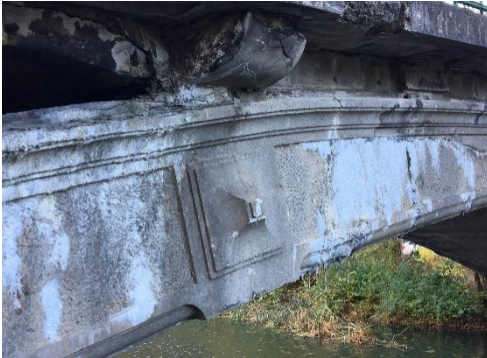
Rys. 2. Nacieki i uszkodzenia płyty i wspornika

Mostek Japoński nad jeziorem Rusałka obecnie pełni funkcję przeprawy pieszo-rowej. Na podstawie wyników badań terenowych i laboratoryjnych beton konstrukcyjny ma klasę C30/37, a płyta pomostu C20/25 [4]. Łuk i płyta pomostu mają liczne pęknięcia i rozwarstwienia rys. 2, 3.

Na konstrukcji widoczne są liczne białe nacieki spowodowane wypłukiwaniem z betonu soli węglanu wapnia – rys. 2, 4, 5, w niektórych miejscach tworząc nawet lokalne stalakty, rys. 5. W wielu miejscach beton jest odspojony, a w szczelinach porasta roślinność.

Przed rozpoczęciem naprawy elementów betonowych usunięto nawierzchnię mostu i prefabrykowane gzymsy, odsłaniając płytę pomostu oraz łuk, rys. 6. Dokonano rozkuśnięcia i wykonano iniekcje ciśnieniowe wypełniając również kawerny powierzchniowe łuku, rys. 7. Całość powierzchni poddano obróbce strumieniowo-ściernej. Głębokie ubytki uzupełniono betonem C25/30, płytsze zaś reprofelowano zaprawami i szpachlami PCC.

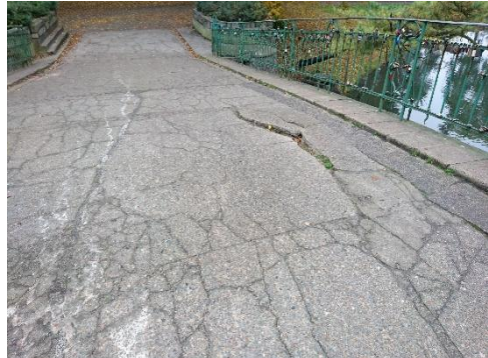
Rys. 3. Spękania nawierzchni betonowej

Na płycie pomostu wykonana jest nawierzchnia z betonu o grubości ok. 10 cm z dodatkiem kruszywa łamanego. Nawierzchnia jest zdeformowana i zdegradowana oraz wykazuje ślady wielu doraźnych napraw. Naprawy nawierzchni uszkodziły hydroizolację bitumiczną, która nie spełniała swoich funkcji przez wiele ostatnich lat eksploatacji obiektu.

Największych zmian dokonano na płycie pomostu. Nawierzchnia i izolacja płyty była bardzo zniszczona, a prefabrykowane gzymsy odspojone i poprzesuwane. Podczas remontu zerwano starą betonową nawierzchnię, rozebrano prefabrykaty gzymsowe i usunięto

Tak przygotowaną powierzchnię płyty pomostu zabezpieczono nową hydroizolacją, na której układano płyty granitowe na zaprawach mrozoodpornych z pełnym fugowaniem. Nowo wykonane gzymsy pokryte zostały warstwą nawierzchnio-izolacji, a ściek przykrawężnikowy został wykonany z granitu strzegomskiego, lamelkowanego do kształtu półkolistego.

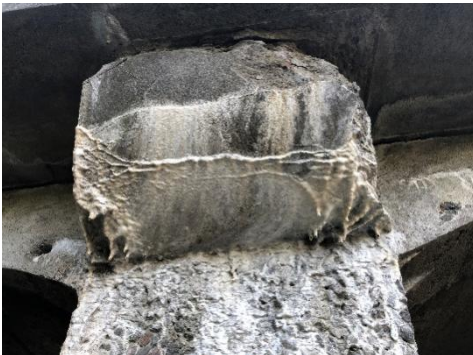
Rys. 4. Uszkodzenia wsporników (konsol) kap

Prefabrykowane elementy płyt wsporników tworzące gzymsy są popękane, odspojone i przesunięte nawet o 8 cm.

W miejsce usuniętych gzymsów zabetonowano nowe żelbetowe konsole zakotwione prętami zbrojeniowymi wklejonymi w płytę pomostu, odtwarzając oryginalną fakturę elewacji mostu. Po rozebraniu izolacji i określeniu głębokości zdegradowanego betonu płyty konieczne było wykonanie nowej warstwy profilującej, zbrojonej siatkami kotwionymi do podłoża. Grubość nadbetonu zaprojektowano tak, aby dopasować nową niweletę do nowoprojektowanej nawierzchni mostu z płyt granitowych oraz ponownie doprowadzono do funkcjonalności system odwodnienia poprzez usunięcie i zabetonowanie nowych rur spustowych.

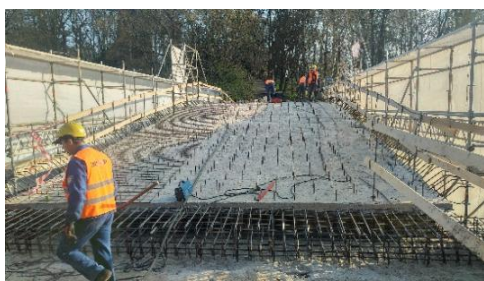
Rys. 6. Wykonanie wzmocnienia płyty pomostu      Rys. 7. Iniekcja rys spękań łuku

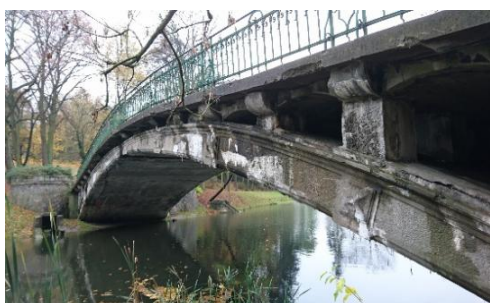
Rys. 8. Widok na most przed remontem      Rys. 9. Widok na most po remoncie

Rysunek 8 przedstawia widok mostu przed remontem, zaś rys. 9. ten sam widok po remoncie z odtworzonymi detalami architektonicznymi.

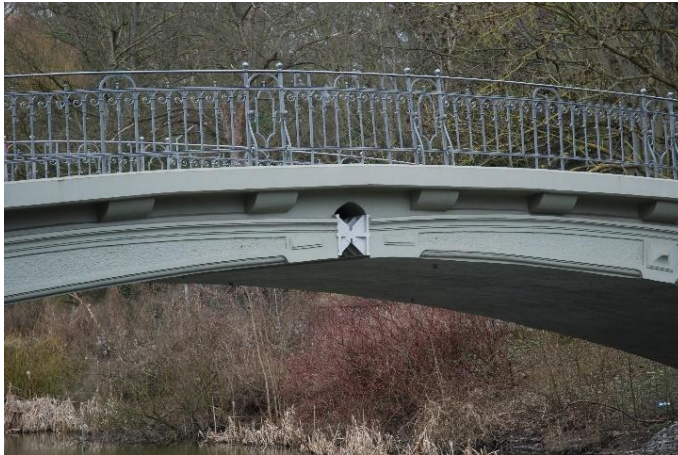
Rys. 10. Widok wezgławia łuku wraz z zabytkowymi balustradami

Podczas rozbiórek gzymsów całość balustrad zdemontowano i przetransportowano do zakładu kowalskiego, gdzie roznitowano elementy i dokonano selekcji ich przydatności. Ponieważ projektowana balustrada była dłuższa niż istniejący obiekt konieczne było wyprodukowanie nowych elementów, które również były wykorzystywane przy remoncie istniejących odcinków balustrad. Rys. 10. przedstawia oryginalne zabytkowe balustrady po remoncie.

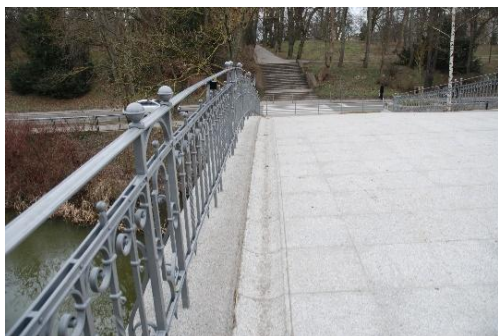
Rys. 11. Widok nowej nawierzchni mostu

Wzdłuż wsporników ułożono ścieki z elementów granitowych rys. 11, zakończonych odcinkami wypustów liniowych, które pełnią rolę wpustu oraz studzienki z wyczystką. Z tak wykonanych wpustów woda opadowa odprowadzana jest poza obiekt nowymi „rzygaczami” wystającymi poza elewację mostu, rys. 12. Pod wylotem „rzygaczy”, w celu zabezpieczenia przed rozmyciem skarp, powierzchnia terenu została umocniona materacami gabionowymi

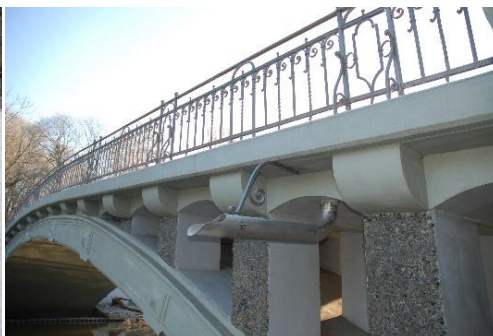
Rys. 12. Nowe „rzygacze” do odprowadzania wody z odwodnieniem

w oplocie stalowym. Woda spadająca na maty kamienne będzie odpływać do Jeziora Rusalka.

Zrezygnowano z odprowadzenia wody z mostu za pomocą rurociągów i kolektorów, które zamontowane na elewacjach mostu byłyby widoczne i niekorzystnie kontrastowały z architekturą zabytkowego obiektu.
