Zagrożenie katastrofą budowlaną Mostu Uniwersyteckiego w Bydgoszczy. Analizy i badania

KRZYSZTOF ŻÓLTOWSKI*, MIKOŁAJ BINCZYK, PRZEMYSŁAW KALITOWSKI
Wydział Inżynierii Lądowej i Środowiska, Politechnika Gdańska

The threat of a construction disaster of the University Bridge in Bydgoszcz. Analyses and research

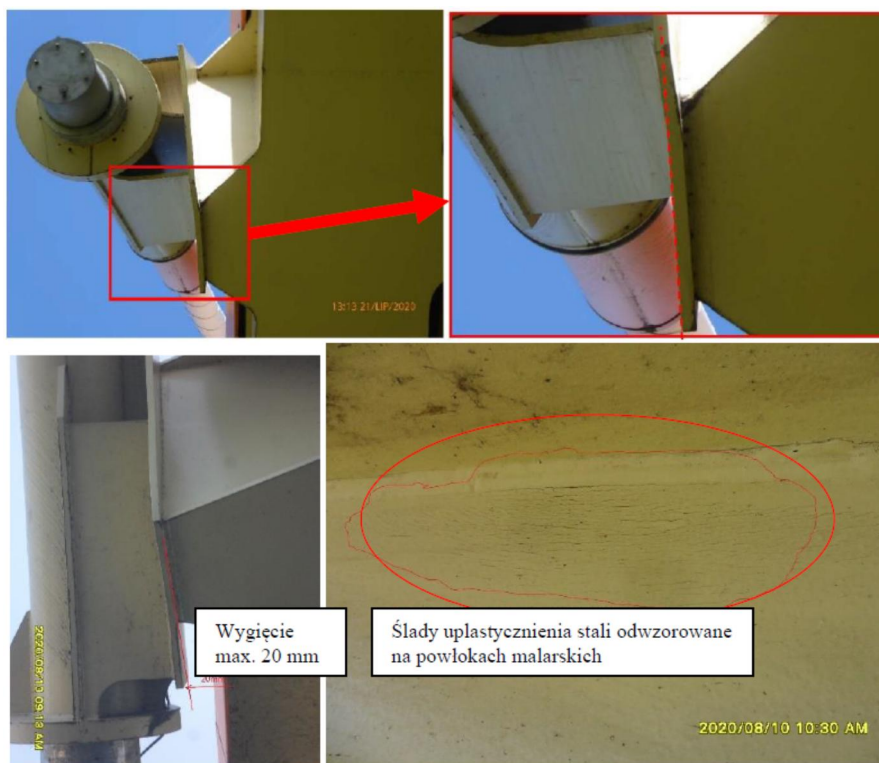
W lipcu 2020 roku przeprowadzono na zlecenie ZDMiKP w Bydgoszczy pomiary sił w linach podwieszenia Mostu Uniwersyteckiego [4]. Badania przeprowadzono metodą wibracyjną. Dodatkową czynnością zleconą przez administratora mostu była ocena stanu technicznego lin i zakotwień podwieszenia. W czasie przeglądu zauważono duże deformacje blach konstrukcji zakotwień (rys. 3). Biorąc pod uwagę grubości wygiętych blach oraz

nietypową, niezgodną z zasadami kształtowania detali stalowych, konstrukcję zakotwień, sprawę potraktowano bardzo poważnie. Wykluczono możliwość powstania zauważonych deformacji na etapie wytwarzania konstrukcji węzłów i przyjęto, że deformacje powstały w wyniku działania obciążenia pochodzącego od wiatru. Wstępnie oszacowane wielkości deformacji wskazywały na znaczne uplastycznienie stali w zakotwieniach. Zauważono oznaki płynięcia plastycznego na powierzchniach w sąsiedztwie połączeń spawanych. Objawiały się one prążkową strukturą na powłokach malarskich (rys. 3).

Rys. 3. Przykłady zdeformowanych blach zakotwień wiatru i oznaki przeciążenia.

- Konstrukcja zakotwień wiatru została zaprojektowana niezgodnie ze sztuką kształtowania konstrukcji stalowych.
- Zauważone deformacje blach mają charakter plastyczny i są naturalną konsekwencją przyjętego rozwiązania konstrukcyjnego.
- Szczegółowe rozwiązania konstrukcyjne mają charakter karbów geometrycznych i wskazują na miejsca koncentracji naprężeń w obszarach połączeń spawanych.
- Całość wskazuje na przeciążenie i pracę w zakresie plastycznym.
- Najgorzej wyglądające zakotwienia znajdują się na sześciu najdłuższych wiatrach.

Zalecono ograniczenie ruchu na moście i przystąpiono do dalszych prac eksperckich mających na celu wyjaśnienie przyczyn zauważonych deformacji i określenie nośności konstrukcji. W ramach dalszych prac wykonano inwentaryzację geometrii blach zakotwień, wykonano obliczenia określające nośność zakotwień oraz dokonano szczegółowego przeglądu i badania spoin w konstrukcjach zakotwień.

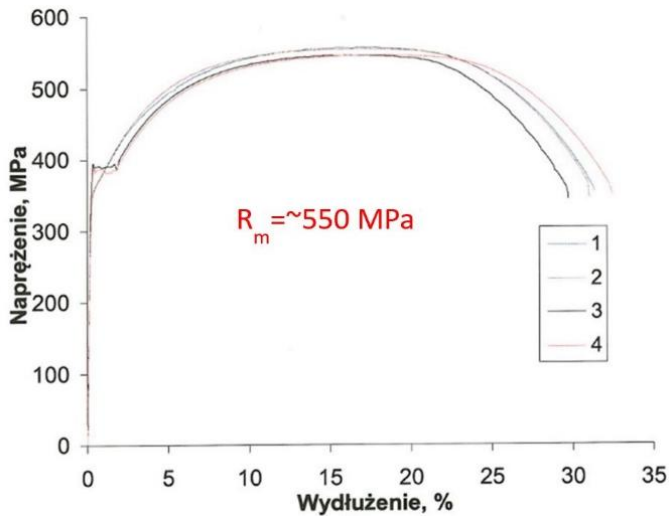
Rys. 8. Wynik próby rozciągania 4 próbek stali S420M pobranych z mostu [7]

Wyniki analiz potwierdziły przewidywany wstępnie stan zagrożenia [5]. Węzły nr 2101, 2201, 2113 i 2213 wykazały brak nośności pod ciężarem własnym – char. Cw. Pozostałe węzły osiągnęły zróżnicowany stopień nośności. Część osiągnęła lub przekroczyła wymaganą normą nośność obliczeniową – obl. Max (węzły 2102, 2103, 2104, 2111, 2112, 2202, 2203, 2204, 2211, 2212). Natomiast węzły 2114 i 2214 wykazały nośność w zakresie char. Cw, ale nie osiągnęły nośności w zakresie obl. Max. Brak nośności w zakresie char. Cw określony dla kluczowych węzłów wskazywał na wysokie ryzyko katastrofy budowlanej, do której jeszcze nie doszło. Gdzie zatem znajdują się rezerwy, których nie uwzględniono w analizie? Odpowiedź jest jak zwykle złożona, ale można wprost wskazać dwa istotne dla oceny czynniki. Obliczenia były prowadzone z ograniczeniem wartości odkształceń zgodnie z zaleceniami Eurokodu. Procedura zaimplementowana w środowisku MES SOFiSTiK automatycznie przerywa analizę przy przekroczeniu wartości maksymalnych odkształceń ponad 5%. Pewne rezerwy nośności można też znaleźć w zastosowanym prawie materiałowym. Późniejsze badania [7] wskazały na większą niż zakładano nośność stali S420M w strefie wzmocnienia (rys. 8).

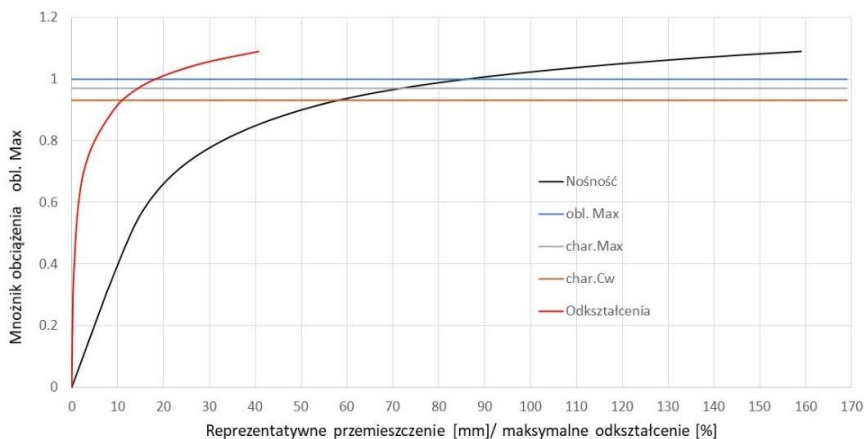
Rys. 11. Wynik analizy przy alternatywnych założeniach wstępnych dla węzła nr 2201 [6].

Na rysunku 11 dodano do klasycznego przebiegu ścieżki równowagi wykres zmienności maksymalnych odkształceń w analizowanym węźle (kolor czerwony) w funkcji obciążenia. Podano również (zaznaczone poziomo) trzy wcześniej ustalone wielkości charakterystyczne dla konstrukcji (tab. 1). Mnożnikowi „1” odpowiada maksymalne obciążenie obliczeniowe w wancie. Wykresy na rysunku 11 pozwalają na sformułowanie następujących wniosków:

- Stan pod obciążeniem charakterystycznym ciężarem własnym (char. Cw) skutkuje pełnym uplastycznieniem elementów węzła i odkształceniami o wartościach maksymalnych ~10–11%.
- Stan pod obciążeniem charakterystycznym ciężarem własnym i ruchomym (char. Max.) skutkuje pełnym uplastycznieniem elementów węzła i odkształceniami o wartościach maksymalnych ~13–14%.
- Stan pod obciążeniem obliczeniowym ciężarem własnym i ruchomym (obl. Max) skutkuje pełnym uplastycznieniem elementów węzła i odkształceniami o wartościach maksymalnych ~17–18%.

– Przy maksymalnym odkształceniu o wartości zalecanej przez PN-EN, wynoszącym 5%, osiągnięto mnożnik obciążenia wynoszący $\sim 0,8$.

Otrzymane wyniki są niemal identyczne z rezultatami przedstawionymi w analizie wykonanej przez zespół projektanta [9]. Należy przy tym podkreślić, że poziom wiarygodności modelu MES w tym przypadku powinien zostać znacznie ograniczony z uwagi na duże wartości ekstremalnych odkształceń. Z technicznego punktu widzenia przedstawiona analiza nie powinna być brana pod uwagę przy ocenie bezpieczeństwa konstrukcji. Niemniej jednak wynik obrazuje sytuację, w której znalazła się konstrukcja zakotwień. Na wykresie próby jednoosiowego rozciągania (rys. 12) oznaczono otrzymane progowe wartości odkształceń stali węzła 2201 w celu zobrazowania stanu wyężenia węzła.

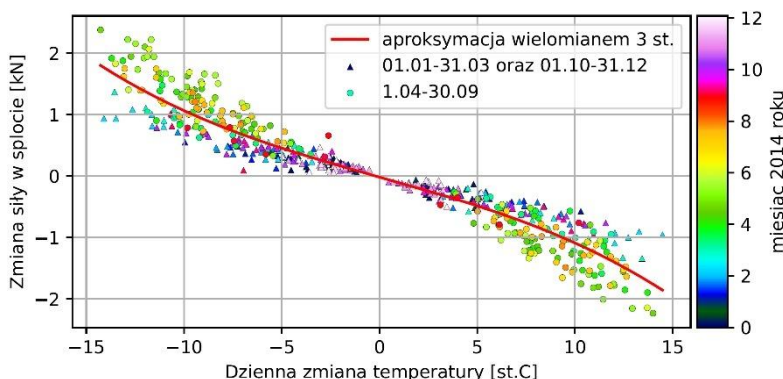
Na wykresie (rys. 15) przedstawiono zależność zmiany siły w splocie od zmiany zarejestrowanej temperatury z uwzględnieniem pór roku. W odróżnieniu od wyników pokazanych na rys. 14 wyszczególniono osobno dobowe przyrosty i spadki siły w splocie. Odróżniono te, które wystąpiły w okresie jesienno-zimowym (październik-marzec, oznaczono

trójkątami) oraz wiosenno-letnim (kwiecień-wrzesień, oznaczono kołami). Dodatkowo wynikiom przyporządkowano kolor związany z miesiącem roku, w którym został zidentyfikowany. Punkty poddano aproksymacji wielomianem trzeciego stopnia co zaznaczono czerwoną linią. Wynik przedstawiony na rys. 15 pokazuje dwie, istotne prawidłowości:

- wielkości amplitud zmian siły zależą od pory roku, są jednoznacznie większe i bardziej zróżnicowane w okresie wiosenno-letnim,
- wyniki amplitud przyrostów i spadków siły rozkładają się w układ symetryczny. Świadczy to o występowaniu niemal regularnych cykli dobowych obciążenia i odciążenia wanty.

Rys. 15. Histogramy cyklicznych zmian siły w jednym splocie w funkcji temperatury i pory roku.
