mgr Grzegorz BARTNIK  
Politechnika Warszawska  
dr inż. Mirosław BUKOWSKI  
Politechnika Warszawska

## **ANALIZA PRZYCZYŃ SPEKAŃ KOŚCIOŁA PARAFIALNEGO ŚW. ROCHA W JAZGARZEWIE**

### **THE REASONS OF CRACKING OF ST. ROCH PARISH CHURCH IN JAZGARZEW**

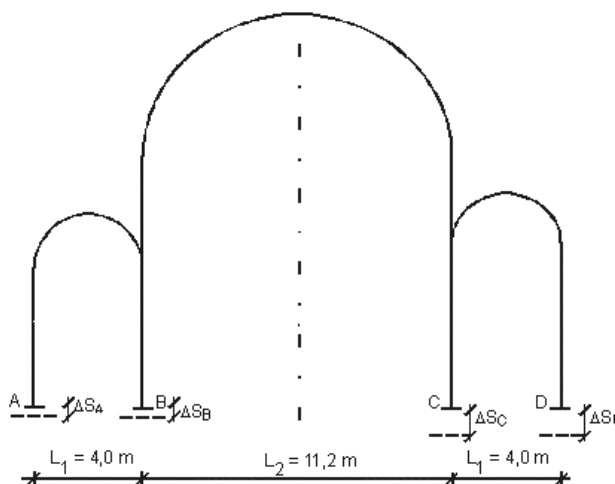
Rys. 3. Schemat konstrukcyjny przekroju poprzecznego Kościoła.

Osiadanie warstwy w wyniku dogęszczenia osiągnie wartość  $\Delta S_D = 0,00613 \times 1300 = 8\text{mm}$ . Można przyjąć, że po ścianami C i D (rys. 3) wartość osiadania  $\Delta S_D$  będzie zbliżona. Przy założeniu

dogęszczania na poziomie  $I_D=0,60$  wartość przyrostu osiadań osiąga już wartość  $\Delta S_D = 16\text{mm}$ . Osiadanie strony południowej, z tytułu dogęszczania, najwyżej osiągnie około 23% wartości osiadań strony południowej, a więc będą to odpowiednio wartości  $\Delta S_A \approx 2\text{ mm}$  i  $\Delta S_A \approx 3\text{ mm}$ , oraz można przyjąć  $\Delta S_A \approx \Delta S_B$ . Tak więc różnica osiadań z tytułu dogęszczania wyniesie po stronie północnej co najmniej  $\Delta \Delta S_D \approx 6\text{ mm}$  oraz  $\Delta \Delta S_D \approx 13\text{ mm}$ . Dla budynków starych, murowanych przyjmuje się [2], że dopuszczalne przyrosty osiadań nie powinny przekraczać 5,0mm. Przyrosty osiadań większe od 5,0mm mogą już być przyczyną spękań, co w omawianym przypadku ma miejsce. Przyrosty osiadań  $\Delta \Delta S_D$  zgodnie z rys. 3 wywołują w górnych partiach ściany A dodatkowe ciągnięcia. Spękanie występuje więc w przekrojach o największej wartości naprężeń rozciągających, co potwierdzają rys. 5 i rys. 6. Fakt wystąpienia największych spękań bliżej ściany szczytowej – wejściowej uwarunkowany jest mniejszą odległością krawędzi jezdni od Kościoła (rys. 1). Usztywnienie ścianami zewnętrznymi – szczytowymi oraz nierównomierność dogęszczania wzdłuż Kościoła nadają spękanom kierunek ukośny.
