Dr inż. Tomasz BŁASZCZYŃSKI, *tomasz.blaszczynski@ikb.poznan.pl*
Mgr inż. Piotr W. SIELICKI, *piotr.sielicki@ikb.poznan.pl*
Politechnika Poznańska – Instytut Konstrukcji Budowlanych

ANALIZA WPLYWU BŁĘDÓW PROJEKTOWYCH I WYKONAWCZYCH NA AWARIĘ KAMIENICY Z LAT 30-TYCH XX w.

THE ANALYSIS OF DESIGN AND EXECUTIVE ERRORS INFLUENCE ON THE FAILURE OF THE APARTMENT HOUSE FROM 1930s

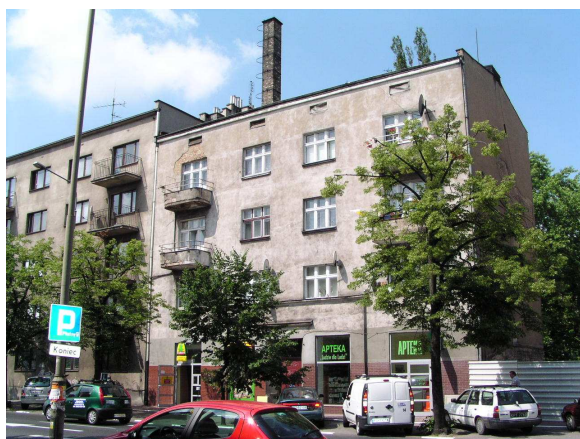
Rys. 1. Widok analizowanego budynku

Analizowany budynek wzniesiony został prawdopodobnie na przełomie w latach 30-tych okresu międzywojennego w konstrukcji tradycyjnej jako budynek podpiwniczony, czterokondygnacyjny z poddaszem (Rys. 1). Praktycznie nie zachowały się żadne elementy dokumentacji technicznej na podstawie, której został zrealizowany. Nad poziomem piwnic wykonano sztywny strop stalowo-ceramiczny typu Kleina, który był wraz z podłużną ścianą usztywniającą jedynym elementem spinającym budynek. W obiekcie nie stwierdzono wykonania skotwienia zastosowanych stropów drewnianych.

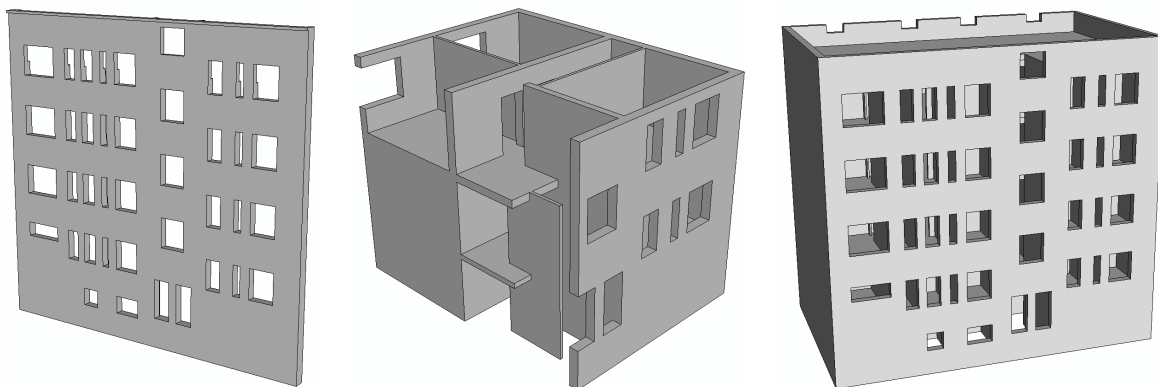
Rys. 9-11. Modele obliczeniowe kolejno poddane analizie

budynku. Rzuty każdego z pięter kamienicy, wraz z jej elewacjami wykonano w formacie CAD, by następnie wykorzystać je w zaawansowanym środowisku CAE. Pracę podzielono na trzy etapy, w pierwszym kroku analizie poddano wyłącznie ścianę najbardziej zarysowaną, zadanie modelowano jako dwuwymiarowe, kolejno zbudowano przestrzenny fragment części kamienicy, z której wykuto strop. W trzecim ostatnim etapie modelowano całą kamienicę z uwzględnieniem wszystkich ścian nośnych oraz otworów drzwiowych i okiennych. Następnie w każdym z wariantów obliczeniowych, dodatkowo uwzględniono poszczególne kroki, które miały na celu ocenę zmian stanu naprężenia w wyniku wyżej opisanych prac, przykładowo usunięcia fragmentu stropu parteru. W jednym z etapów wprowadzono osiadanie ściany szczytowej, przy której są prowadzone prace ziemne. Przemieszczenie fundamentu modelowano jako wymuszenie kinematyczne. Pomiar zmiany składowych naprężenia (szczególnie składowej pionowej) oraz rozwoju zarysowania ścian elewacyjnych, a także ścian wewnętrznych, nośnych, porównano z udokumentowanym stanem obecnym. Poszczególne etapy przejścia od prostego do złożonego modelu geometrycznego pokazano na Rys. 9-11. Rysunek 9 przedstawia najbardziej wyężoną ścianę, od strony podwórza, w której również uwzględniono brak jednego ze stropów (przez zwolnienie podpory w kierunku normalnym do powierzchni ściany). Uwzględniono także osiadanie lewej części modelu nieliniowo interpolując osiadanie w kolejnych fragmentach fundamentu.
