STAN ZACHOWANIA PREFABRYKOWANYCH ZESPOLONYCH STROPÓW SPRĘŻONYCH BUDYNKU PRZEMYSŁOWEGO

TECHNICAL CONDITION OF PRECAST PRESTRESSED CONCRETE FLOORS IN THE INDUSTRIAL BUILDING

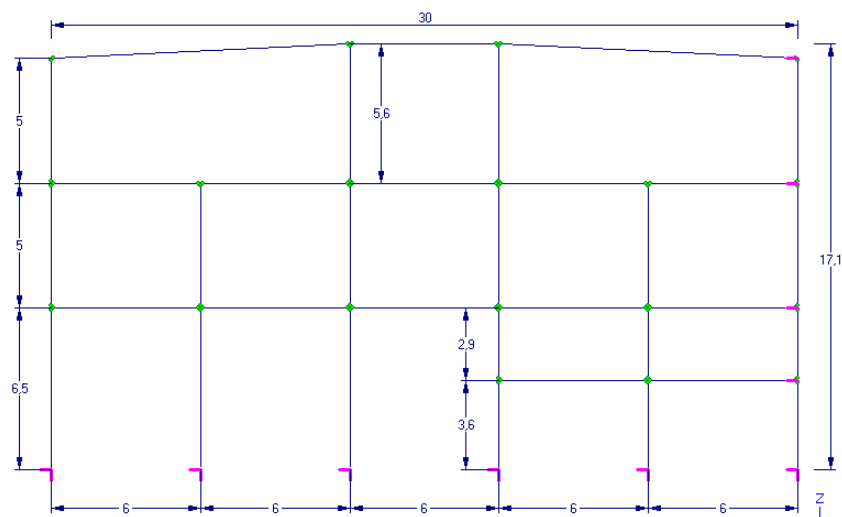
Rys.6. Schemat statyczny ramy poprzecznej

Słupy obliczano jako pręty przegubowo podparte w węzłach, obciążone osiowo przy uwzględnieniu mimośrodków przypadkowych. Wartości sił wewnętrznych w słupach obliczono wykorzystując schemat ramy płaskiej z podporami i węzłami przegubowymi, usztywnionej w kierunku poziomym - Rys.6. Warunki nośności słupów na mimośrodkowe ściskanie w większości wypadków były zachowane z stosunkowo znaczną rezerwą.
