Prof. zw. dr hab. inż. Tadeusz GODYCKI-ĆWIRKO
Dr inż. Ryszard WOJDAK
Mgr inż. Zbigniew DREWNOWSKI
Politechnika Gdańska

STAN TECHNICZNY KOŚCIOŁA ŚW. KATARZYNY W GDAŃSKU PO POŻARZE W MAJU 2006

TECHNICAL STATE OF SAINT KATRIN CHURCH IN GDAŃSK AFTER FIRE DIESTER IN MAY
2006

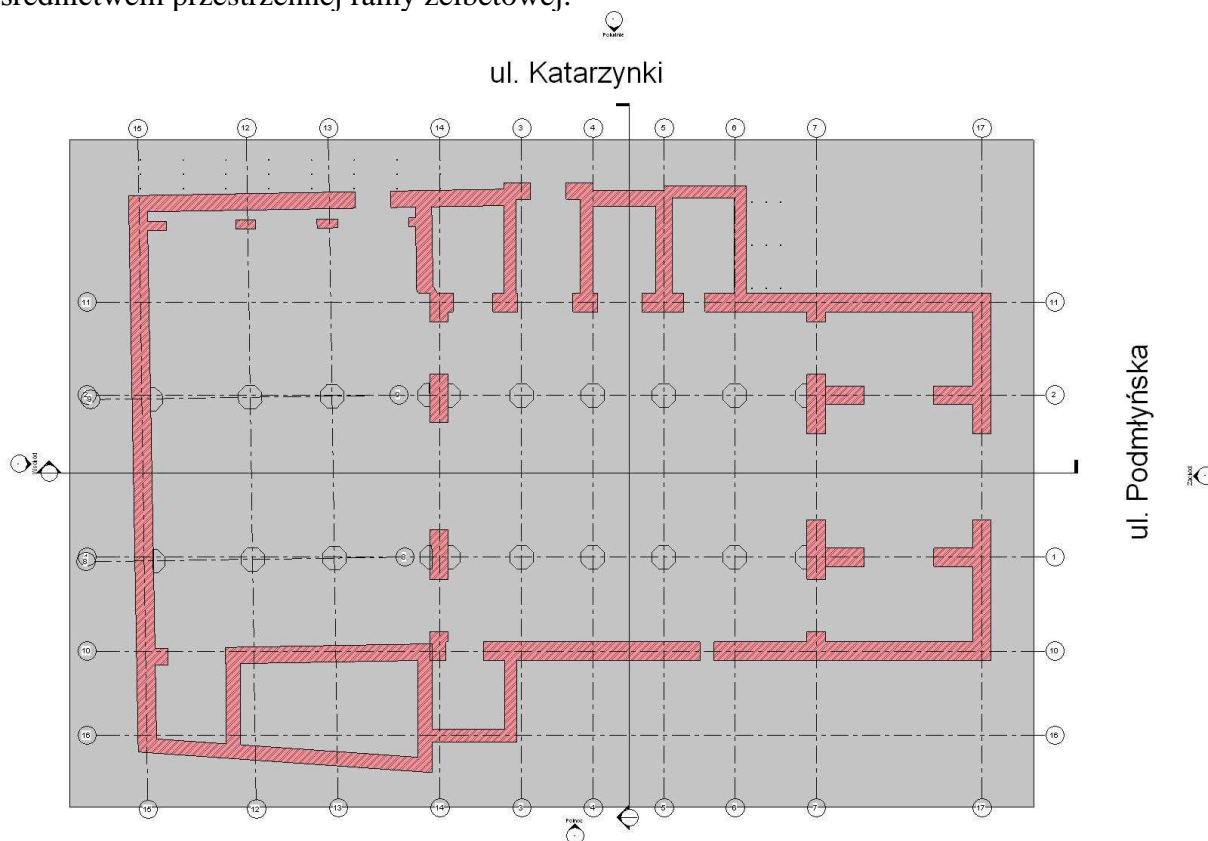
Rys.1 Rzut przyziemia

Mury zewnętrzne kościoła pokazane na rys.1 są masywne. Ich grubość zawiera się najczęściej w przedziale 1.3-1.4 m. Grubość murów wieży jest jeszcze większa bowiem sytuuje się ona w przedziale od 2.0-2.2 m. Filary wewnątrz świątyni są ośmioboczne, przy czym ich szerokość w korpusie głównym wynosi około 1.4 m natomiast w prezbiterium 1.6 m. Korony murów kaplic i korpusu na wielu fragmentach posiadają naruszoną strukturę po pożarze. Pęknięcia (zresztą niezbyt liczne) występujące w murach zewnętrznych pochodzą sprzed kilku lat i w żadnym przypadku nie można ich przypisać działaniu szoku termicznego wywołanego pożarem za wyjątkiem koron murów korpusu i kaplic od południa. Mury filarów wewnętrznych praktycznie są bez zarysowań, a ich zewnętrzna struktura pod względem
