Politechnika Krakowska

STAN PRZEDAWARYJNY SZKIELETU STALOWEGO SPOWODOWANY WADLIWYMI STYKAMI MONTAŻOWYMI

FORE-DAMAGE STATE OF STEEL FRAME WITH DEFECTIVE FIELD SPLICES

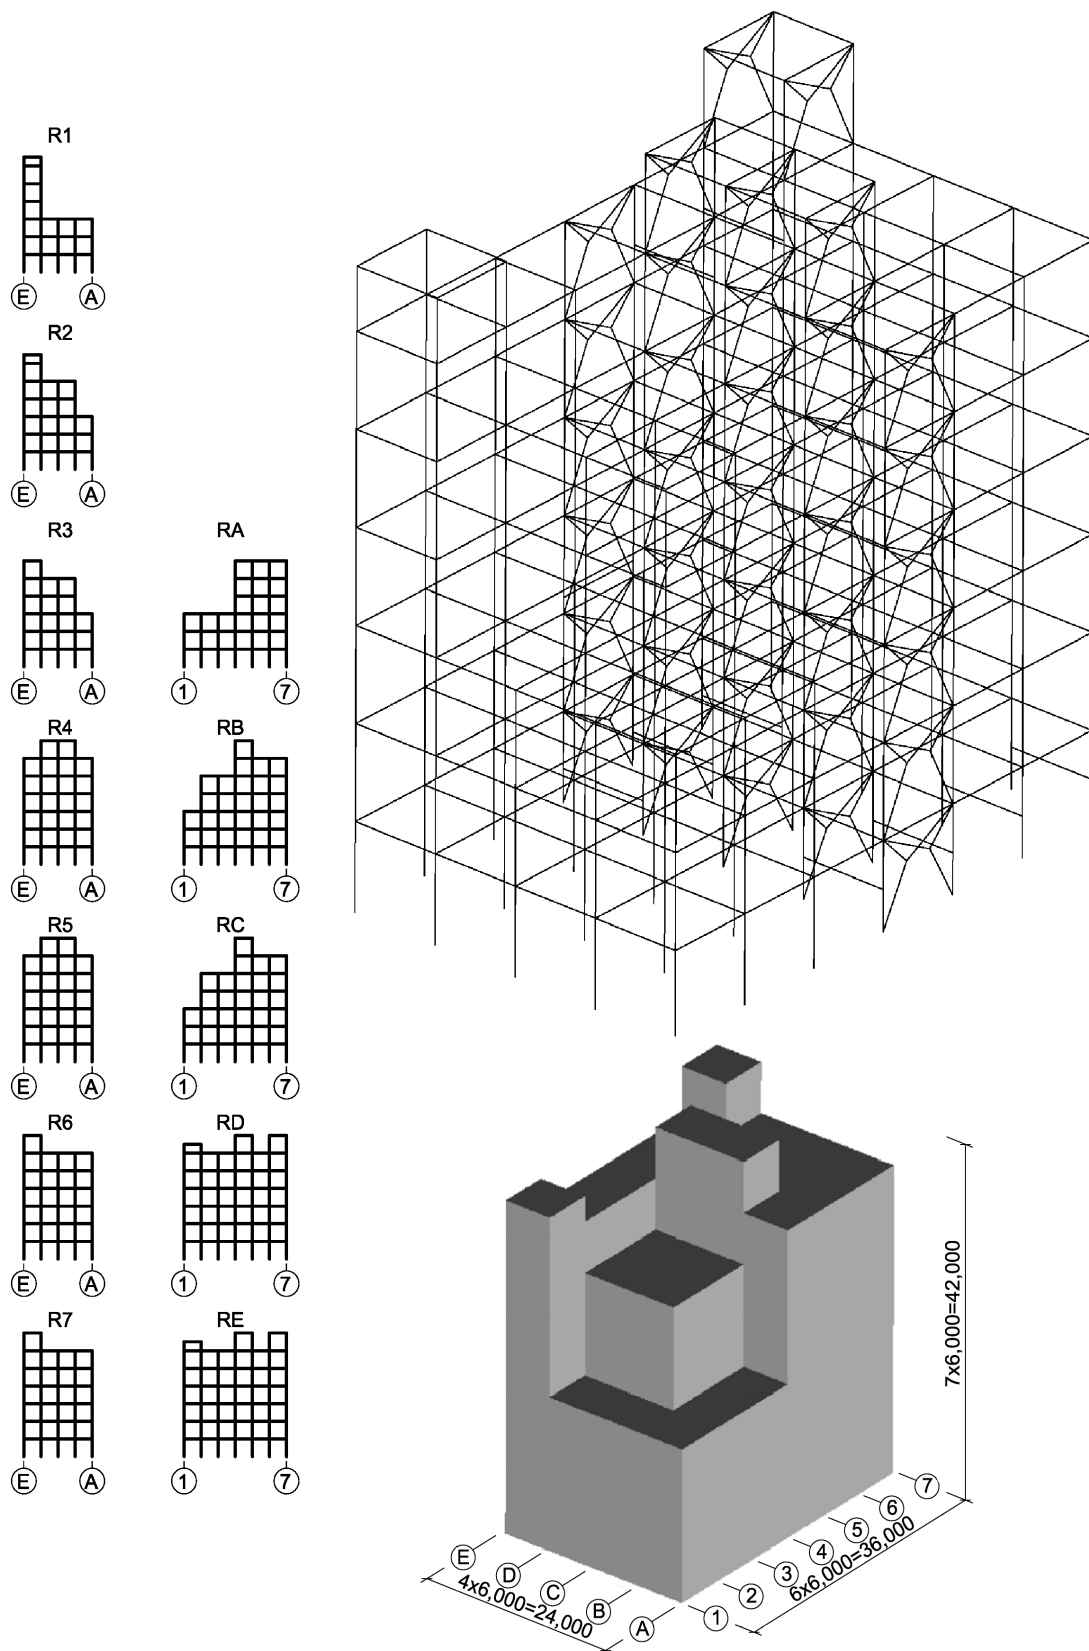
Badany budynek jest obiektem o kubaturze około 30000 m³ oraz wymiarach rzutu poziomego w osiach systemowych 24,00x36,00 m i zróżnicowanej wysokości, która wynosi 18,00 ÷ 42,00 m. Schemat szkieletu i jego podstawowe wymiary oraz przyjęte oznaczenia ram poprzecznych i podłużnych pokazano na rys. 1.

Rys. 1. Schemat i podstawowe wymiary stalowego szkieletu.
