Dr inż. Robert KORZENIOWSKI, [robertk@imikb.wil.pk.edu.pl](mailto:robertk@imikb.wil.pk.edu.pl)  
Mgr inż. Artur LUPA, [alupa@imikb.wil.pk.edu.pl](mailto:alupa@imikb.wil.pk.edu.pl)  
Zakład Budownictwa Ogólnego i Przemysłowego  
Politechnika Krakowska

## ANALIZA PRZYCZYN AWARYJNEGO STANU DREWNIANYCH DŹWIGARÓW PRZEKRYCIA HALI SPORTOWEJ

### ANALYSIS OF CAUSES OF FAILURE STATE OF TIMBER GIRDERS OF SPORTS HALL ROOF

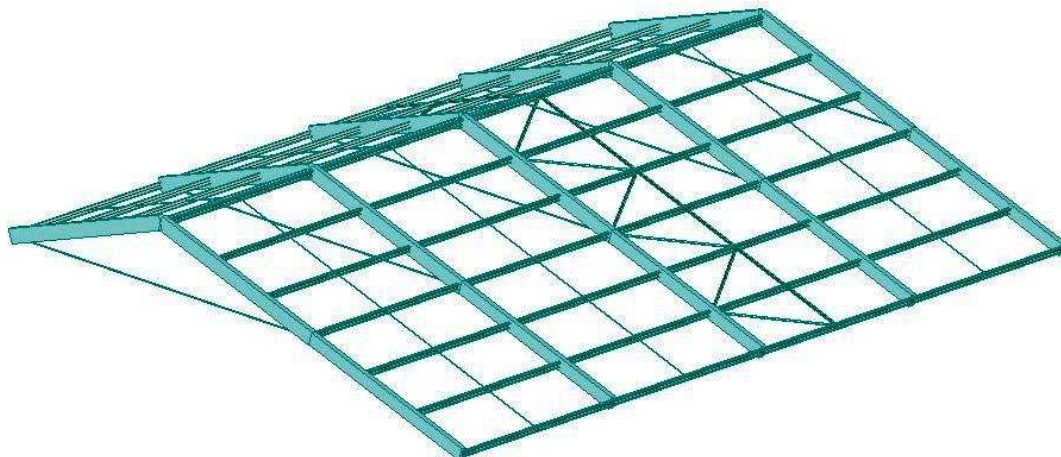
Rys. 6. Widok modelu obliczeniowego 3D

W celu ustalenia głównych przyczyn powstałego stanu awaryjnego dźwigarów dachowych wykonano szereg analiz statyczno-wytrzymałościowych w tym analizy komputerowe przy zastosowaniu trójwymiarowego modelu konstrukcji. [Rys.6].
