Dr inż. Arkadiusz KWIECIEN
Mgr inż. Bogusław ZAJĄC
Instytut Mechaniki Budowli, Politechnika Krakowska

NAPRAWA PĘKNIĘTYCH BUDYNKÓW MUROWANYCH METODĄ ZŁĄCZA PODATNEGO

REPAIR OF CRACKED MASONRY BUILDINGS BY USE OF THE FLEXIBLE JOINT METHOD – INVESTIGATIONS AND PRACTICAL APPLICATIONS

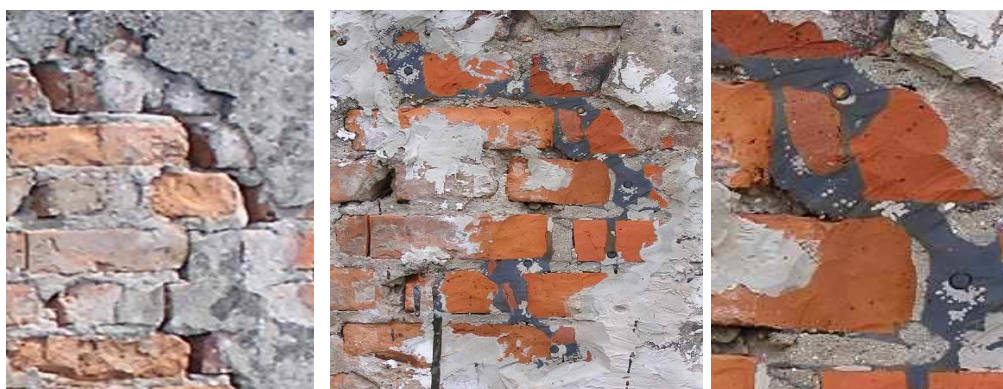
Metoda złączy podatnych, rozwijana w Instytucie Mechaniki Budowli Politechniki Krakowskiej, jest obecnie badana pod kątem wykorzystania jej do zabezpieczenia i naprawy pękniętych konstrukcji murowanych. Polega ona na wypełnieniu pęknięć w konstrukcji specjalnie dobraną masą polimerową trwale sprężysto-plastyczną [4], cechującą się dużą odkształcalnością i specjalnie dobranymi parametrami wytrzymałościowymi, która skleja elementy konstrukcyjne rozdzielone pęknięciem (rys. 1).

Rys.1. Rozdzielone pęknięciem elementy konstrukcyjne sklezione specjalnie dobraną masą polimerową.

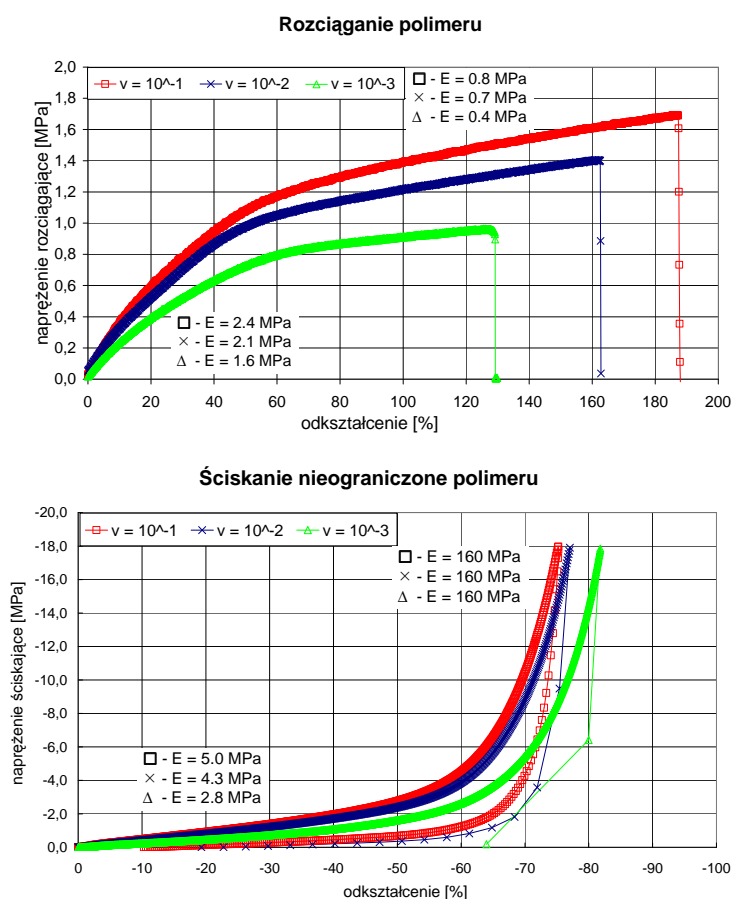
Wybór parametrów polimeru zależy od materiału konstrukcji, jego wytrzymałości, szerokości pęknięć oraz spodziewanych wielkości odkształceń towarzyszących pracy uszkodzonej budowli pod wpływem oddziaływania dodatkowych obciążeń. Należy tak dobierać właściwości polimeru, aby złącze miało odpowiednio niższą nośność niż materiał konstrukcji, a odkształcalność wystarczająco dużą dla przeniesienia spodziewanej energii odkształcenia. (por. [2]). Istotny jest rodzaj obciążeń jakie będzie przenosiło złącze (statyczne lub dynamiczne), gdyż parametry wytrzymałościowe polimeru i jego graniczna odkształcalność zależy od prędkości obciążenia, co pokazano na rys. 2 dla jednego z wybranych polimerów.

Rys.2. Zmiana charakterystyki polimeru w zależności od prędkości obciążenia
