Dr inż. Marian PŁACHECKI
Mgr inż. Szymon SERĘGA
Politechnika Krakowska

PRZYCZYNY KATASTROFY HALI MAGAZYNOWEJ PO OKRESIE WIELOLETNIEGO UŻYTKOWANIA

THE REASONS FOR COLLAPSE OF STORAGE HALL AFTER LONG-TERM EXPLOATATION

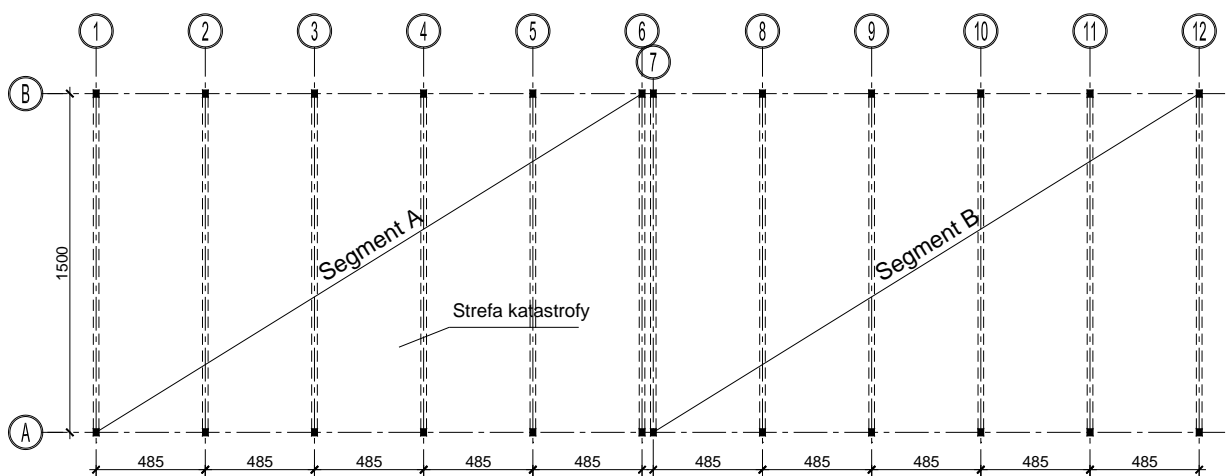
Rys. 1 Rzut hali magazynowej.

W lutym 2006 nastąpiła katastrofa budowlana, która objęła część budynku oznaczoną na Rys. 1 jako segment A. Zanotowano następujący obraz konstrukcji po katastrofie:

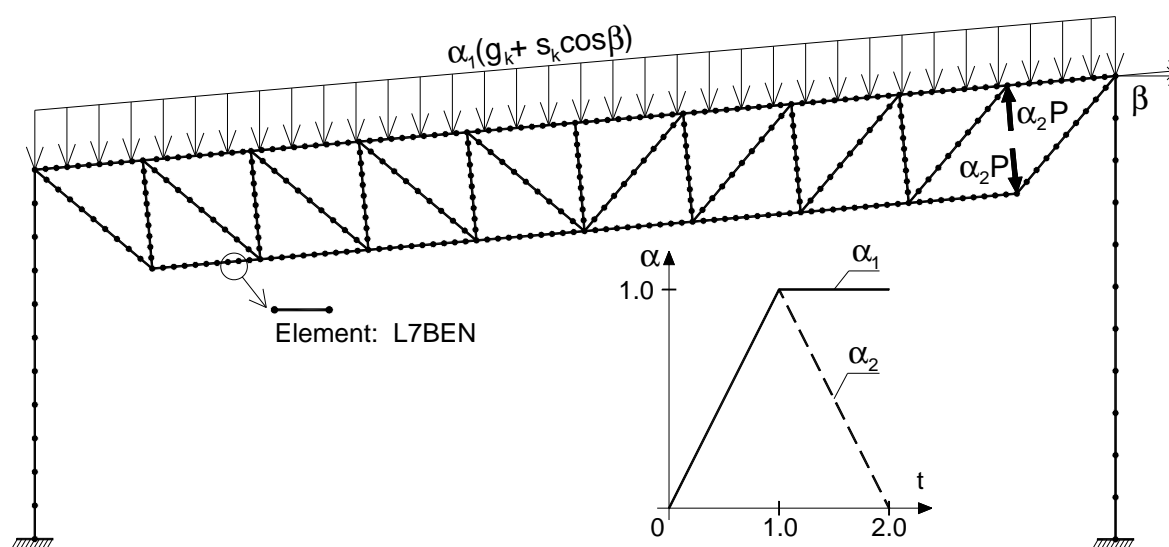
Rys. 7 Schemat obliczeniowy kratownicy – etap II.

Z rozwiązania numerycznego odczytano wartość siły ściskającej P w skrajnym słupku kratownicy, którego utrata nośności uznana została za inicjację katastrofy.

Etap II analizy dotyczył już bezpośrednio mechanizmu katastrofy. Z płaskiego modelu kratowego dźwigara dachowego usunięto skrajny słupek zastępując go jednocześnie siłami skupionymi o wartości P . W ten sposób zmodyfikowana konstrukcja została obciążona, tak jak w etapie pierwszym, ciężarem własnym i obciążeniem śniegiem oraz dodatkowo skupionymi siłami P . Historię obciążenia zewnętrznego (współczynnik α_1) oraz siły skupionej P (współczynnik α_2) pokazano na Rys. 7. Należy zwrócić uwagę, że czas w analizie ma charakter pozorny. Nie uwzględniono, co jest faktem oczywistym, dynamicznego charakteru w procesie obciążenia konstrukcji oraz pominięto efekt dynamiczny związany z nagłym wyłączeniem się ściskanego słupka dźwigara kratowego z przenoszenia obciążeń. W tym etapie wszystkie elementy kratownicy zostały zamodelowane prętowymi elementami skończonymi klasy-II 4], pozwalającymi na uwzględnienie pozasprężystego stadium pracy konstrukcji. W przypadku prętów stalowych dźwigara dachowego zastosowano sprężysto-plastyczny ze wzmocnieniem model fizyczny dla stali oraz liniowo-sprężyste cechy materiału w słupie. Wartości E i ν dla stali i betonu przyjęto jak w etapie I, ponadto założono granicę plastyczności stali równą 235 MPa , moduł wzmocnienia plastycznego 7.8 GPa . Zrezygnowano z zasady zeszywnienia rozwiązując problem geometrycznie nieliniowy. Rozwiązanie tak postawionego problemu pozwoliło uzyskać wartość siły poziomej $H(t)$ przekazującej się w głowicy słupa żelbetowego w zależności od stopniowego wyłączania się słupka ze współpracy w przenoszeniu obciążenia. Wykres tej siły, przedstawiony na Rys. 8 a),

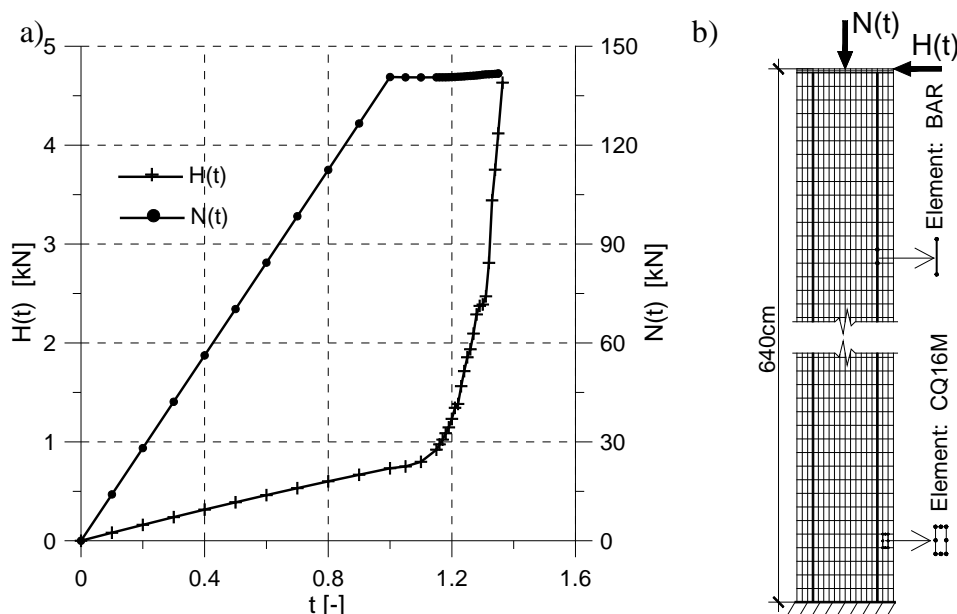
Rys. 8 a) przyrost siły poziomej $H(t)$ w głowicy słupa, b) etap III model MES.

uzyskano aż do momentu, w którym dźwigar kratowy zamienia się w mechanizm w wyniku powstania przegubów plastycznych w pasie górnym i dolnym. Przejście kratownicy w mechanizm przyjęto w tej chwili czasowej, dla której nie uzyskano zbieżności w rozwiązaniu.

Etap III dotyczy mechanizmu zniszczenia słupa żelbetowego. Słup został zamodelowany w płaskim stanie naprężenia - Rys. 8 b). Podobnie jak w etapie drugim rozwiązano problem geometrycznie i fizycznie nieliniowy. Beton w słupie potraktowano jak materiał plastyczny ze wzmocnieniem z powierzchnią płynięcia Druckera-Pragera. Związek fizyczny $\sigma - \varepsilon$ w jednowymiarowym stanie naprężenia oraz właściwości mechaniczne o wartościach średnich przyjęto wg 2] dla betonu C12/15. Dla strefy naprężeń rozciągających przyjęto model rys rozmytych. Założono sprężysto-plastyczny model materiału dla stali zbrojeniowej o następujących parametrach mechanicznych: moduł sprężystości $E = 200$ GPa, granica plastyczności $f_y = 355$ MPa.

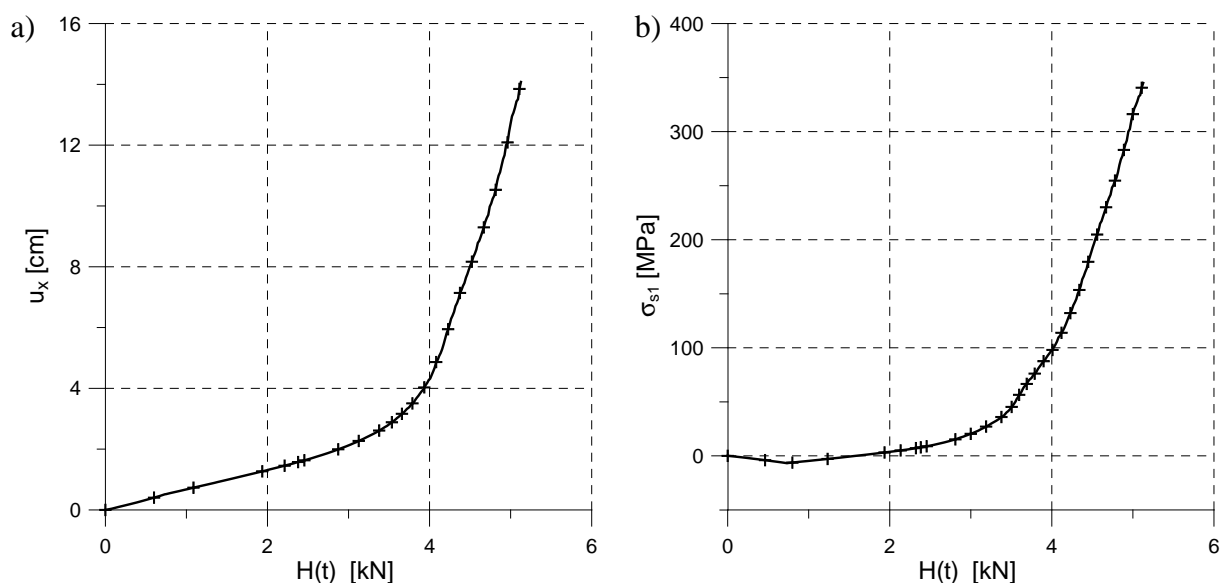
Rys. 9 Przyrost przemieszczenia głowicy słupa (a) oraz przyrost naprężenia w zbrojeniu rozciągającym (b) w zależności od siły $H(t)$.

Do głowicy słupa przyłożono aż do zniszczenia elementu siłę poziomą i pionową otrzymaną z analizy przeprowadzonej w etapie II. Zniszczenie elementu jest tu rozumiane jako brak zbieżności w obliczeniach.

Wykresy na Rys. 9 pokazują postępujący przyrost przemieszczenia górnej głowicy słupa jako funkcję $H(t)$ - wykres a), natomiast na wykresie b) zilustrowano przyrost naprężenia w stali także w funkcji siły poziomej $H(t)$.
