dr hab. inż. Anna SIEMIŃSKA – LEWANDOWSKA prof. PW, [a.lewandowska@il.pw.edu.pl](mailto:a.lewandowska@il.pw.edu.pl)  
Politechnika Warszawska  
Instytut Dróg i Mostów

## AWARIA BUDOWLANA JEDNORODZINNEGO BUDYNKU MIESZKALNEGO

### CONSTRUCTION FAILURE OF SMALL ONE FAMILY HOUSE

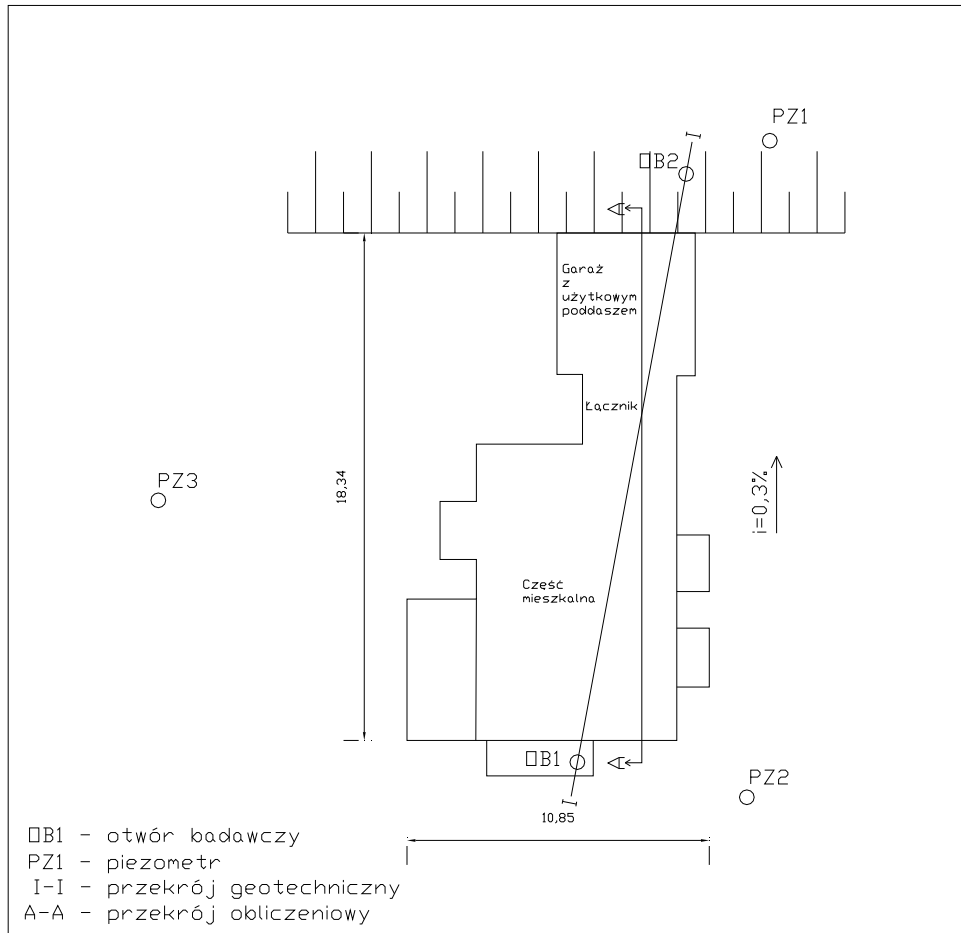
Rys. 1 Plan budynku jednorodzinnego

Budynek jednorodzinny w konstrukcji ceglanej ze stropami żelbetowymi ma wymiary w planie około 18 x 10 m (rys. 1). Budynek posadowiono w części podpiwniczonej na ławach fundamentowych na głębokości 2,67 m p.p.t. Połączony łącznikiem w poziomie parteru garaż posadowiono na trzech ławach schodkowych, na głębokościach od 0,80 m do 1,92 m p.p.t. Przekrój przez część podziemną przedstawiono na rys. nr 2. Część mieszkalna budynku składa się z parteru i użytkowego poddasza. Dom wybudowano ponad 10 lat temu, na podstawie prawomocnego pozwolenia na budowę, wydanego przez stosowny urząd oraz projektu wykonanego przez uprawnionego architekta i konstruktora. Od strony garażu budynek stoi na koronie skarpy o wysokości około 0,7 m. Dalej teren łagodnie opada w kierunku krawędzi głębszego wąwozu, znajdującego się w odległości kilkunastu metrów. Na podstawie relacji właściciela, który był też inwestorem, stwierdzono, że podczas robót fundamentowych z wykopu pompowano wodę oraz wydobywano duże ilości gruntu organicznego. Przed rozpoczęciem projektu oraz robót ziemnych nie wykonano szczegółowego rozpoznania geotechnicznego.

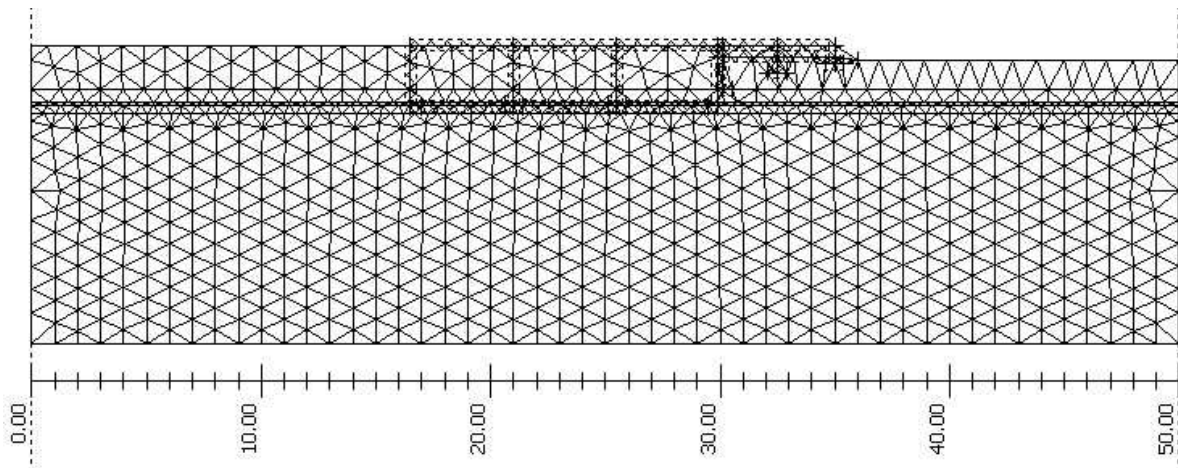
Rys.6 – Model numeryczny obszaru w przekroju A-A

Trudno jednoznacznie określić, które z tych zjawisk ma decydujące znaczenie. W celu ustalenia wpływu ciśnienia pęcznienia iltu wykonano analizę numeryczną MES. Analizę tę wykonano dla obszaru gruntu o szerokości 50 m, obejmującego fundamenty i część podziemną, skarpy oraz podłoże do głębokości 13 m p.p.t. Opracowano model, zawierający

elementy konstrukcyjne budynku i uwarstwienie podłoża. Uwzględniono występowanie warstwy łu o grubości 15 cm w stanie plastycznym ( $E_0 = 20$  MPa). Obliczenia wykonano programem komputerowym Plaxis [2] z warunkiem plastyczności Coulomba-Mohra. Parametry wytrzymałościowe przyjęto na podstawie dokumentacji geotechnicznej, wartości modułów odkształcenia łu z własnej praktyki projektowej. Wartości parametrów podano w podpisie rys. 2, a model numeryczny pokazano na rys. 6. Wykonano dwie serie obliczeń: pierwszą bez uwzględnienia ciśnienia pęcznienia i drugą przyjmując wartość pęcznienia równą 200 kPa [3]. Przemieszczenia pionowe masywu w każdej serii obliczeń przedstawiono na rys. 7 i 8.
