POŁĄCZENIA W KONSTRUKCJI HALI MIĘDZYNARODOWYCH TARGÓW KATOWICKICH W CHORZOWIE

JOINTS IN THE STRUCTURE OF THE MARKET HALL OF THE INTERNATIONAL KATOWICE FAIR IN CHORZÓW

Abstrakt The paper presents several selected joints, including constructions of bolt connections in the assembly of the main beam flanges, as well as ways of supporting the truss rafters on the beams, applied in the supporting structure of the market hall. The presented nodes permit to see some of the defects in the design of the construction, which was destroyed completely during the disaster on January 28, 2006.

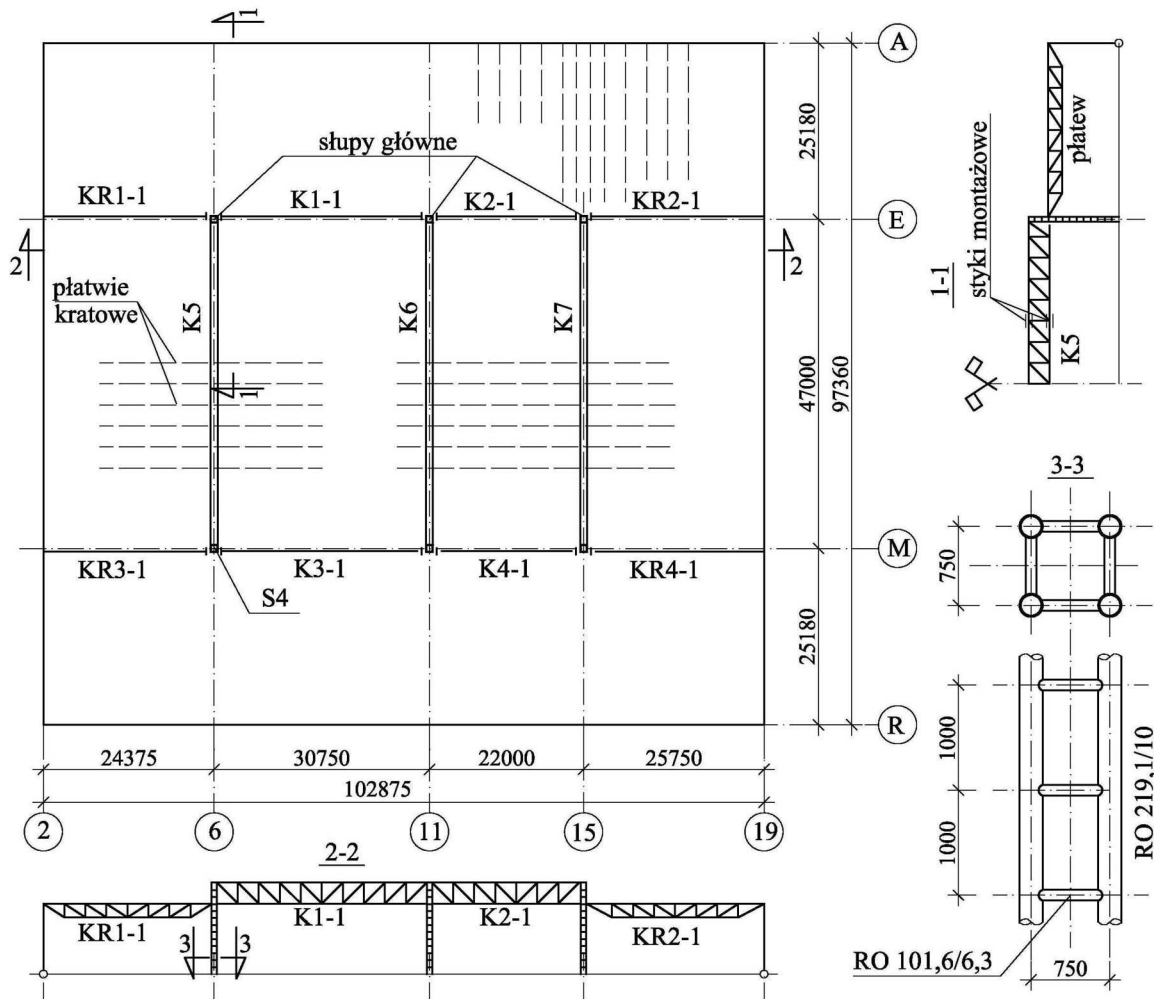
Rys. 1. Główne elementy nośne stalowej konstrukcji hali wystawienniczej

W styczniu 2002 roku nastąpiła awaria styków w podciągu głównym K7. Zniszczenie 4-ch styków (por. 1-1 na rys. 1) polegało na [3, 4]:

- powstaniu w styku szczeliny pionowej o szerokości 20 mm,
- zerwaniu pary śrub, łączących gałęzie słupka, w najbliższym sąsiedztwie styku,
- pęknięciu blachy od spodu oraz spoin pachwinowych łączących ją z ceownikami,
- zniszczeniu blach środkowych.
