Prof. zw. dr hab. inż. Zbigniew MENDERA  
Katedra Konstrukcji Budowlanych  
Politechnika Śląska w Gliwicach, Polska  
E-mail: zmendera@autocom.pl

## ANALIZA PRZYCZYŃ KATASTROFY HALI WYSTAWOWEJ W KATOWICACH

### CAUSE ANALYSIS OF THE EXHIBITION HALL DISASTER IN KATOWICE

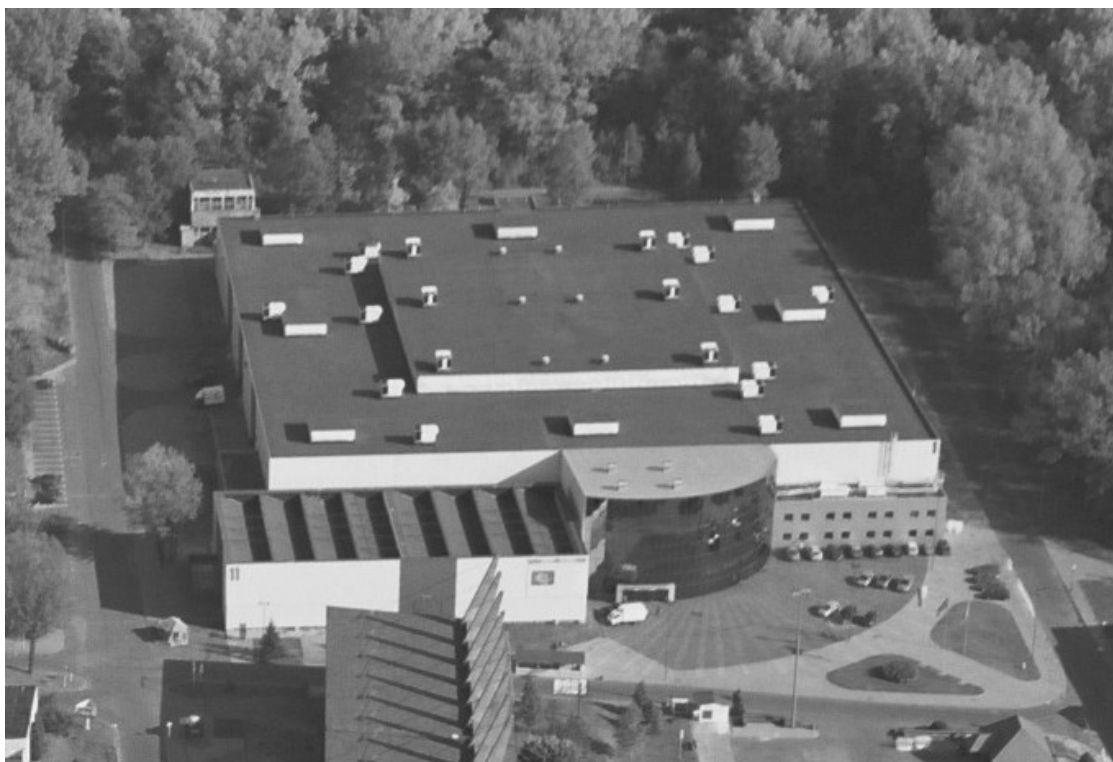
Rys. 1. Widok obiektu przed katastrofą

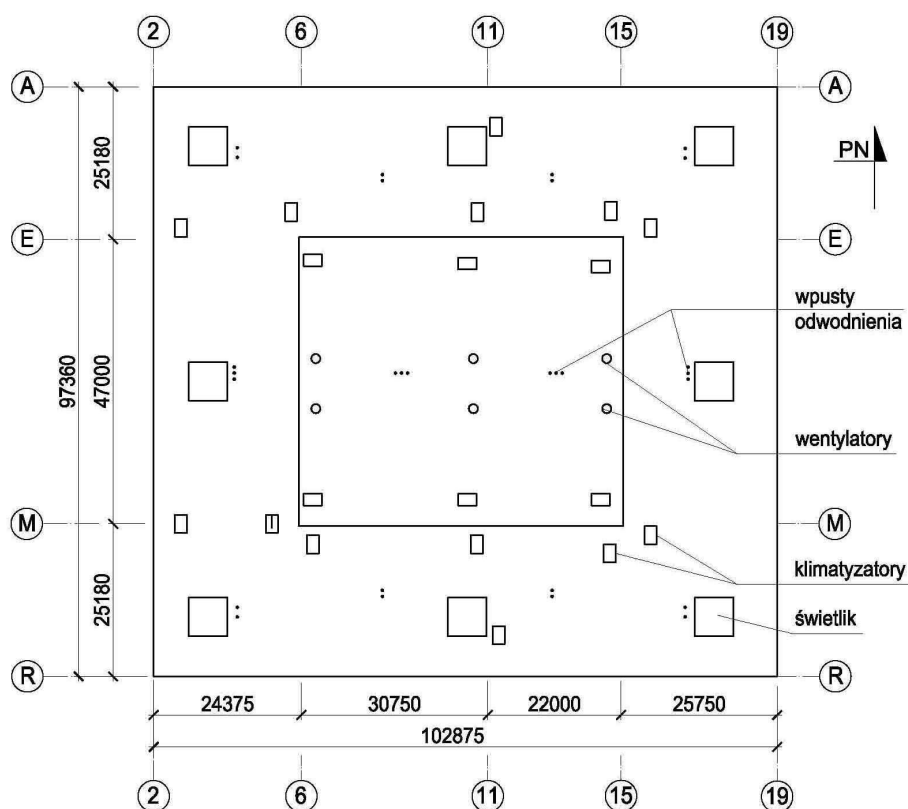
Rys. 2. Usytuowanie urządzeń na dachu hali

Miało to kolosalny wpływ na tzw. „rzeczywiste obciążenie śniegiem” dachu, opisane w dalszej części referatu.

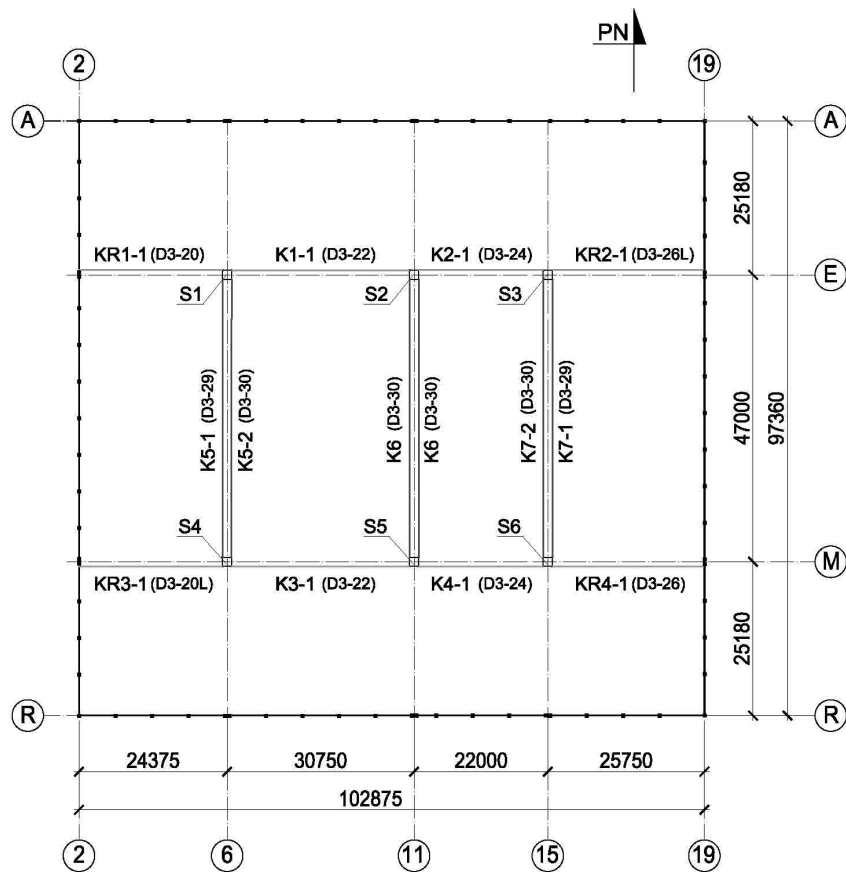
Ustrój nośny hali stanowił szkielet stalowy złożony ze słupów, podciągów kratowych oraz płatwi kratowych i belkowych (pośrednich), pokryty lekką obudową dachu i ścian bocznych wokół budynku. Stateczność ogólną hali miały zapewniać czterogałęziowe słupy ( $S1$  do  $S6$ ) z przewiązkami, utwierdzone w obu kierunkach w fundamentach usytuowanych w centralnej części hali, która stanowiła trzon nośny całego obiektu (rys. 3) oraz oczepy kratowe i linowe stężenia krzyżowe ścian zewnętrznych hali.

Rys. 3. Układ słupów i podciągów hali

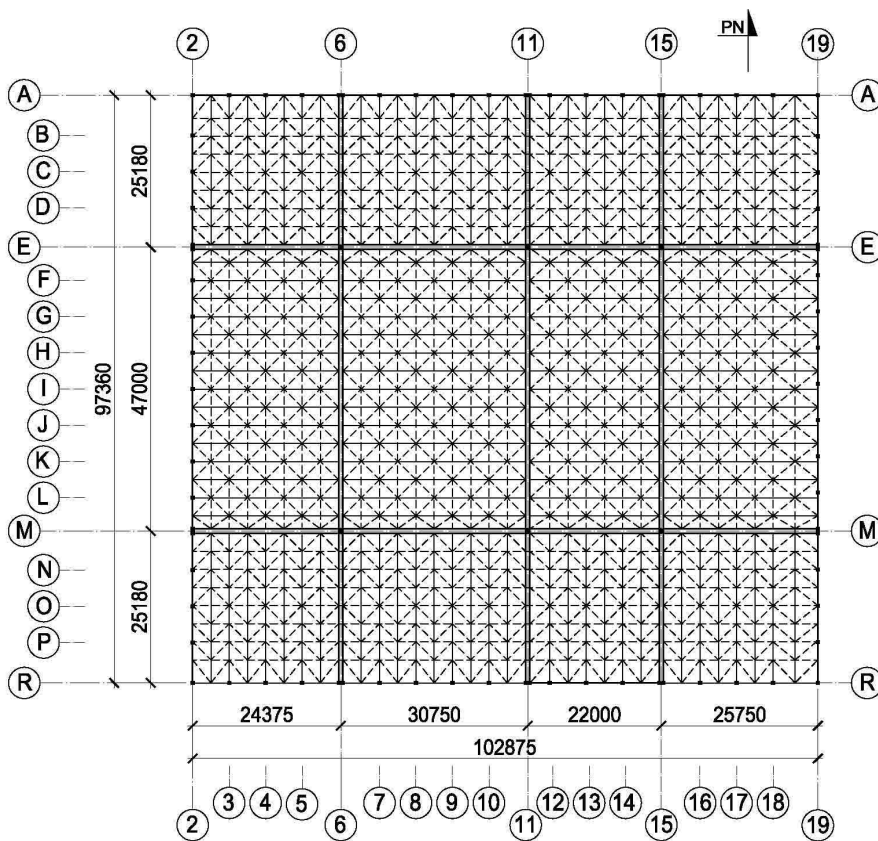
Rys. 4. Rzut konstrukcji dachu hali – wszystkie elementy

W konstrukcji dachu nie przewidziano stężeń połaciowych ani pionowych wymaganych normą [19], a ich rolę spełniała częściowo blacha fałdowa pokrycia, a częściowo miały spełniać zastrzały w płaszczyznach pionowych i ukośnych, podpierające belkowe płatwie pośrednie na dolnych pasach płatwi kratowych. Do pełnej struktury z niesymetrycznymi piramidkami brakowało jednak poziomych elementów prętowych w płaszczyznach górnych pasów płatwi kratowych. Poza tym smukłość zastrzałów w płaszczyznach ukośnych przekraczała wartość graniczną 250, co eliminowało je z pracy ustroju, jako elementy ściskane. Na rys. 4 pokazano rzut wszystkich elementów prętowych konstrukcji dachu, która stanowi „pseudo-strukturę” przestrzenną.

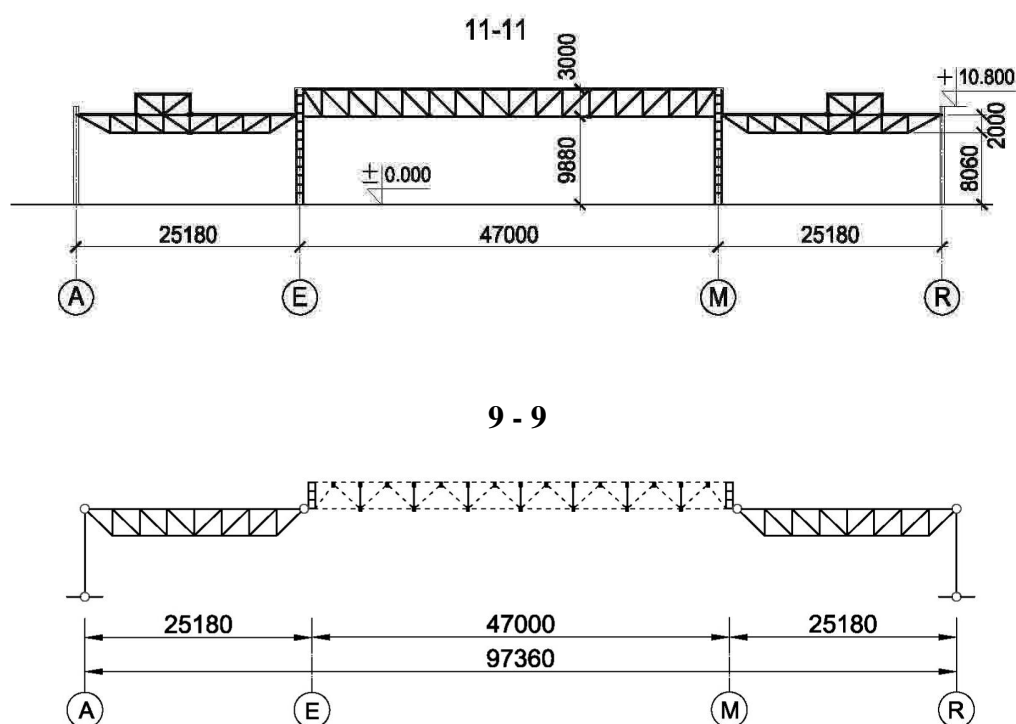
W tej sytuacji należało rozpatrywać stateczność ogólną hali w kierunku poprzecznym i podłużnym zgodnie z przekrojami hali, pokazanymi na rys. 5 i 6, odpowiednio, wydzielając stosowne bloki obliczeniowe dla elementów płatwi i podciągów ze słupami, z uwzględnieniem wrażliwości konstrukcji wsporczej na efekt  $P-\Delta$ ., szczególnie przy dużych obciążeniach grawitacyjnych.

Rys. 5. Przekroje poprzeczne hali

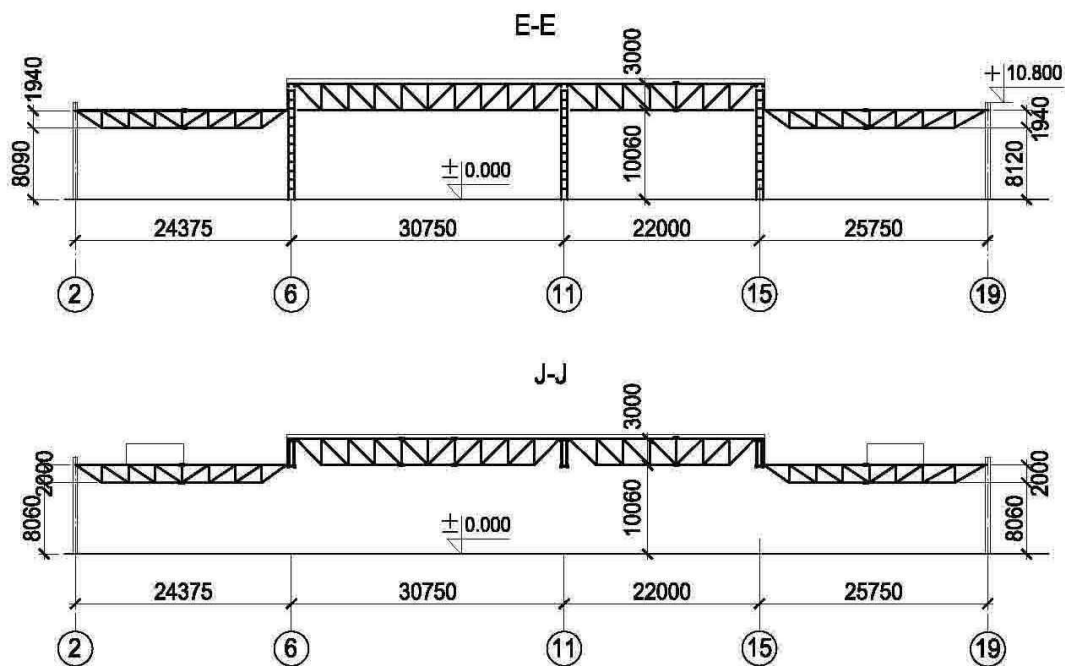
Rys. 6. Przekroje podłużne hali
