Prof. Piotr D. MONCARZ, Ph.D., P.E. moncarz@exponent.com
Exponent Failure Analysis Associates, Stanford University, Kalifornia, USA
Patxi URIZ, Ph.D., P.E. puriz@exponent.com
Exponent Failure Analysis Associate, Menlo Park, Kalifornia, USA

ZMIENNE WARUNKI UŻYTKOWANIA A BEZPIECZEŃSTWO EKSPLOATACJI OBIEKTU BUDOWLANEGO

THE IMPACT OF CHANGE IN USE OR CONDITIONS OF A STRUCTURE ON ITS SAFETY AND PERFORMANCE

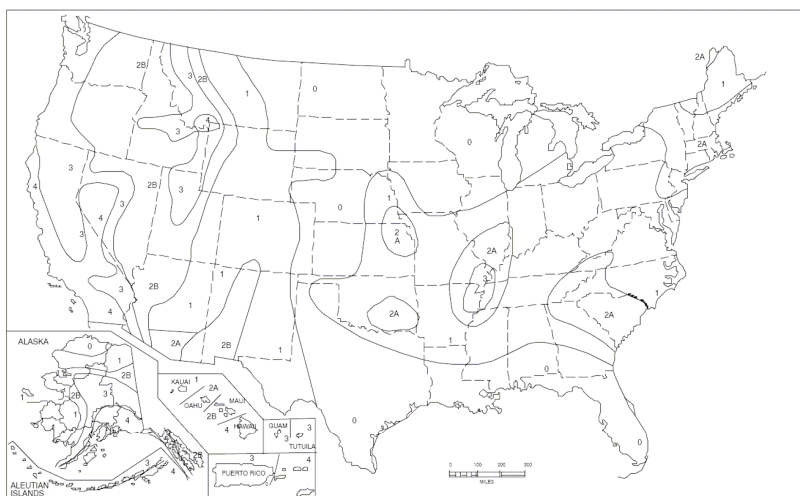
Rys. 2 Mapa definiująca strefy zagrożenia sejsmicznego, r.1977 (Uniform Building Code 1977).

Stanów Zjednoczonych i przepisy budowlane zostały zmodyfikowane odpowiednio do tych zmian. Dla przykładu pokazano na Rys.2 projektowe względne intensywności sejsmiczne według kodeksu budowlanego z r.1977 [2]. Według tych ustaleń Południowa Kalifornia znajduje się w strefie sejsmicznej 4, a Memphis, Tennessee w strefie sejsmicznej 3. Według siły trzęsienia ziemi oznacza to, że poziom wstrząsów sejsmicznych w Południowej Kalifornii jest o około 25 procent wyższy niż w Memphis. Kodeks budowlany z r. 2003 przedstawił mapy sejsmiczne oparte na nowych badaniach (Rys. 2 i 3), wg których maksymalne przyspieszenie wstrząsów poziomych w Pd. Kalifornii było dwukrotnie większe niż przyspieszenie grawitacyjne, zaś w pobliżu Memphis trzykrotnie. Stąd wymogi projektowania sejsmicznego są obecnie o 30% wyższe dla Memphis niż dla Południowej Kalifornii. Dylematem społeczno-politycznym stają się więc w Memphis nawet stosunkowo nowe budynki. Oczywiście, jest to zasadnicza zmiana w stosunkowo krótkim czasie w rozumieniu istniejącego zagrożenia. Dla tego też nie jest jasne jak uwzględniać tę zmianę w przewidywanym zachowaniu tych konstrukcji.

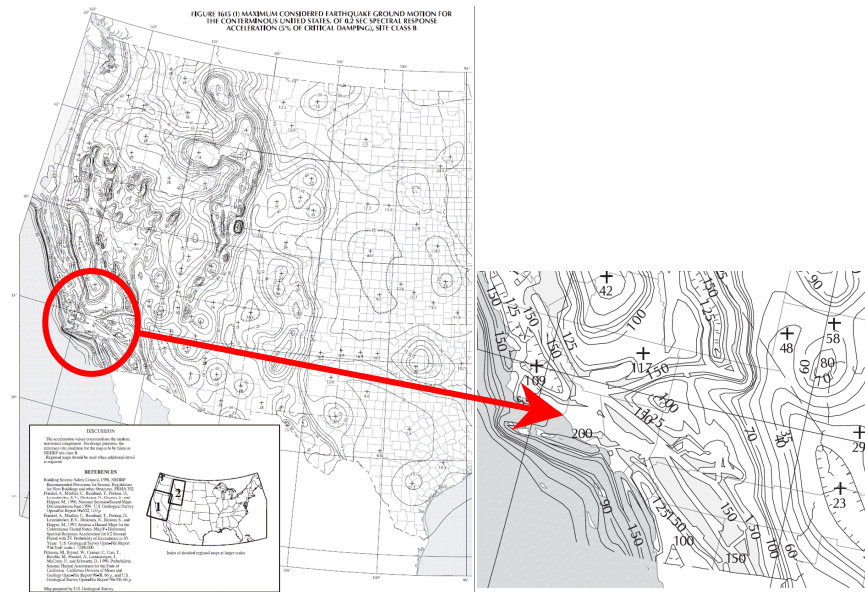
Rys. 3. Sprecyzowana mapa zagrożenia sejsmiczne (przyspieszenia), r. 2003
(International Building Code, 2003)
