## **AWARIA JEDNOKONDYGNACYJNEGO BUDYNKU SPOWODOWANA NIEPOPRAWNYM UFORMOWANIEM NASYPU POD POSADZKAMI**

### **FAILURE OF SINGLE STOREY BUILDING CAUSED BY INCORRECT FORMATION OF EMBANKMENT UNDER THE FLOOR STRUCTURE**

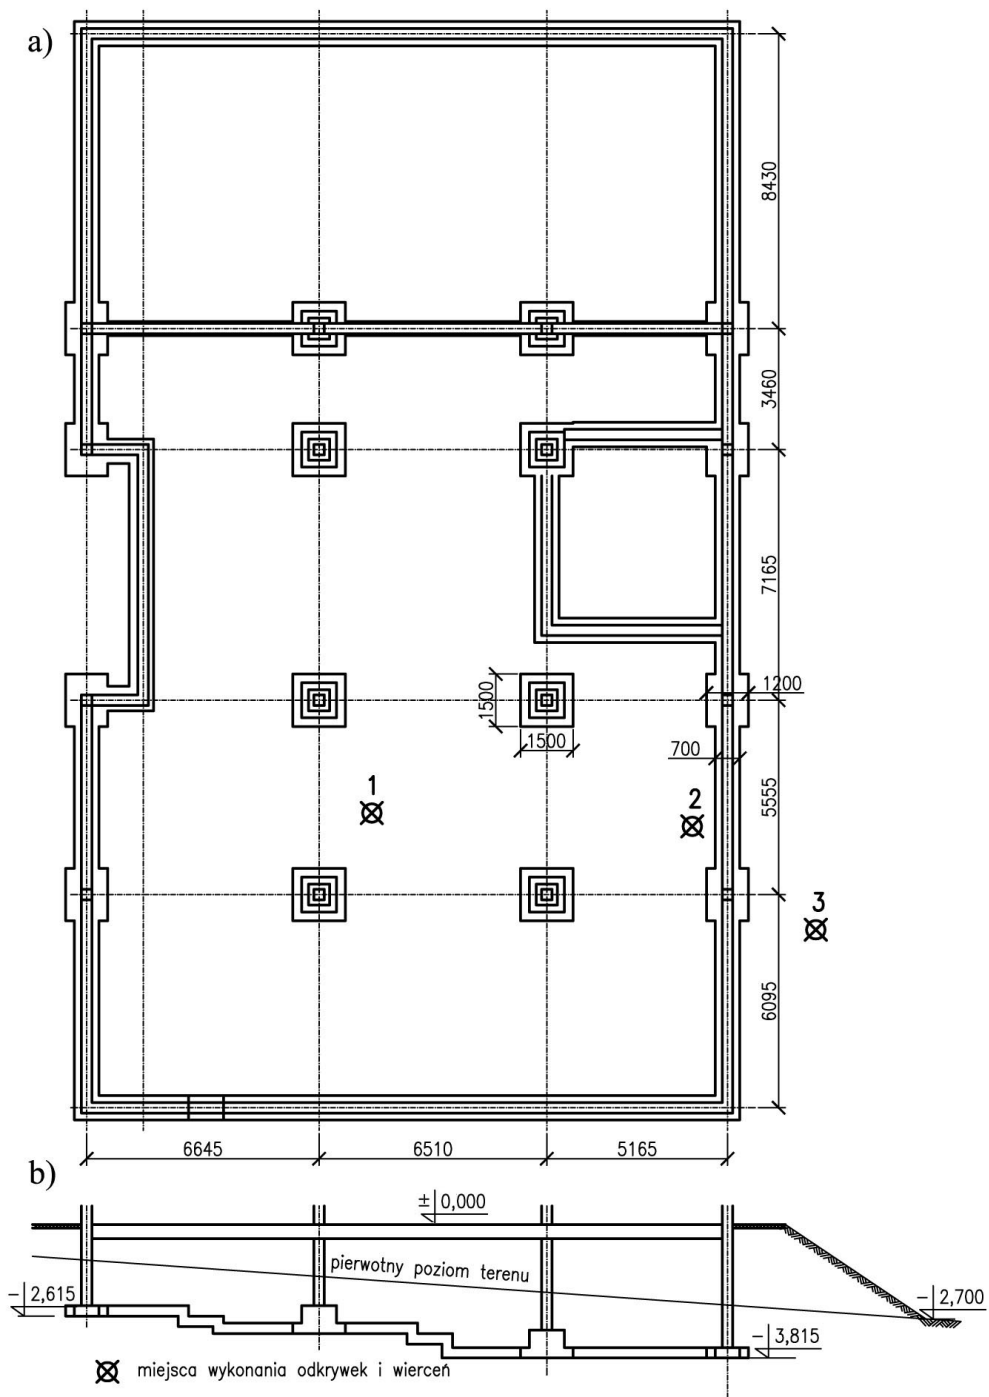
Rys. 1. Schemat fundamentów: a) rzut; b) przekrój

Słupy zamocowano w monolitycznych żelbetonowych stopach kielichowych, posadowionych na gruncie rodzimym (twardoplastyczne gliny zwałowe oraz półzwałe ility), w poziomie od -2,615 m do -3,815 m poniżej poziomu posadzki budynku. Stopy stężono ściągamami, a w obrysie zewnętrznym fundamentowymi ławami żelbetowymi. Typowy wymiar podstawy stopy wewnętrznej wynosi 1,5×1,5 metra, natomiast stopy skrajnej (pod ścianą zewnętrzną) 1,5×1,2 metra. Schematycznie układ fundamentów obrazuje rysunek 1.

Ze względu na dużą deniwelację terenu – rzędu 3 m, posadzka obiektu i ściany wewnętrzne posadowione zostały na nasypie formowanym w trakcie budowy. Największa miąższość nasypu (około 2,5 m) występuje od strony północnej, a najmniejsza od strony południowej (rys. 1b). Dodatkowo na zewnątrz obiektu, od jego północnej strony, wybudowany został nasyp wysokości około 2,7 m, umożliwiający dojście do części technicznej obiektu. Strop nad piwnicą oraz strop nad parterem wykonano w całości ze strunobetonowych płyt otworowych typu SP 200. W części środkowej płyty opierają się na prefabrykowanych strunobetonowych belkach typu R500/240, a w części zewnętrznej, wraz z wieńcem, na ścianie budynku. Połączenie płyt z wieńcem jest zmonolityzowane. W miejscach przeprowadzenia przewodów kominowych wykonano otwory w płytach. Wszystkie belki oparto na żelbetonowych słupach typu CRBF 290/290. Cała konstrukcja prefabrykowana została wykonana z betonu klasy C50/60.

Zaplanowane badania podłoża objęły wykonanie dwóch odkrywek i otworów badawczych pod posadzką oraz dodatkowego otworu badawczego w strefie nasypu zewnętrznego. Wybór punktów badawczych był zdeterminowany przez obszary najsilniejszych uszkodzeń konstrukcji budynku – pierwsza z odkrywek wykonana została w części sanitarnej obiektu, przy poziomo spękanych ścianach wewnętrznych a drugą odkrywkę przeprowadzono w kotłowni, w miejscu gdzie posadzka i podścielająca ją płyta betonowa oderwały się od ścian i znacznie osiadły. Lokalizację punktów badawczych przedstawiono na rysunku 1.
