ZBIGNIEW PAJĄK, *zbigniw.pajak@polsl.pl*
MARIUSZ JAŚNIOK, *mariusz.jasniook@polsl.pl*
Politechnika Śląska

STAN AWARYJNY I SPOSÓB WZMOCNIENIA ŻELBETOWEJ KONSTRUKCJI BUDYNKU PODCZAS WZNOSZENIA

THE FAILURE STATE AND THE MANNER OF STRENGTHENING THE REINFORCED CONCRETE STRUCTURE OF A BUILDING WHILE ERECTING

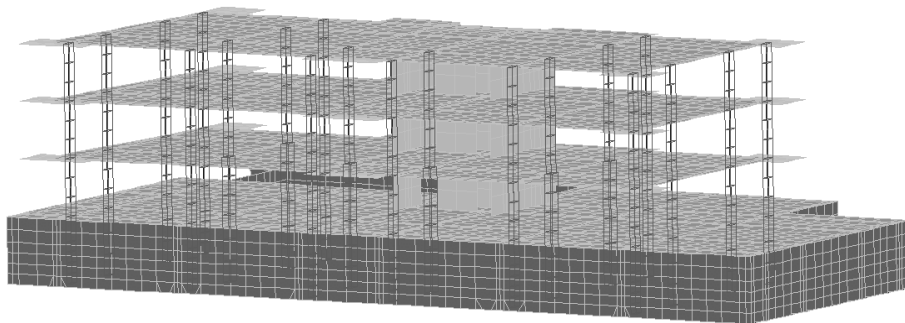
Rys. 9. Obliczeniowy model MES dla stanu po zabetonowaniu stropu nad 2. piętrzem

a różnice osiadań między słupami do 40 mm – rys. 8. Pomierzone osiadania porównano z wynikami numerycznych obliczeń modelu konstrukcji, odzwierciedlającego stan obciążeń po zabetonowaniu stropu nad drugim piętrem. Model konstrukcji przedstawiono na rys. 9, natomiast obraz sprężystych ugięć fundamentowej płyty na rys. 10. Rząd wartości przemieszczeń modelu (z uwzględnieniem możliwego zarysowania), odpowiadający pomierzonym, uzyskano dla współczynnika podatności gruntu pod płytą fundamentową $E_o \approx 0,1$ MPa. Potwierdzono w ten sposób możliwość znacznego rozluźnienia podłoża pod fundamentową płytą budynku. Przebiegi przemieszczeń powierzchni fundamentowej płyty wskazują wyraźnie na zamocowanie płyty na jej obwodzie, wynikające z „klinowania się” ścian skrzyni, za bezpośrednio przyległymi grzdzicami ścianki szczelnej.

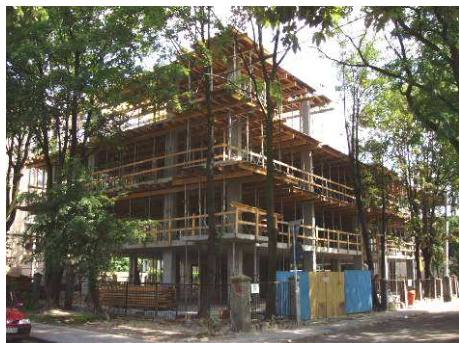
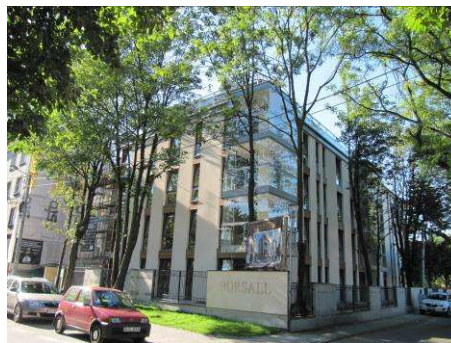
Rys. 12. Widoki budynku w trakcie budowy i po jej zakończeniu

W projekcie wzmocnienia fundamentu [4] przewidziano wykonanie pali iniekcyjnych „jet grouting” o średnicy 50 cm i długości około 6,0 m, rozmieszczonych w rejonie słupów w liczbie zapewniającej przeniesienie obciążeń. Pale zbrojone były rurą 60,3×6,3 mm ze stali R35. W obliczeniach pali przyjmowano, że warstwa piasków bezpośrednio pod płytą fundamentową, o miąższości 1,0 m, ze względu na naruszenie struktury gruntu, nie bierze udziału w przenoszeniu obciążeń. Dodatkowo przyjmowano, że wartość jednostkowego oporu tarcia na pobocznicę pali na głębokości od 1,0 do 1,5 m poniżej dolnej powierzchni płyty, wynosi jedynie 50% wartości wyjściowej. Przy słupach wewnętrznych wykonano po 12 pali, a przy słupach skrajnych po 6 – 8 pali, w zależności od obciążeń. Rozmieszczenie i przekrój pali przedstawiono na rys. 11. Łącznie pod płytą wykonano 108 pali. Przewidziano także niskociśnieniową iniekcję uzupełniającą poprzez 4 otwory przy każdym ze słupów. W pierwszej kolejności wykonywano po dwa otwory rdzeniowe o średnicy 50 mm w rozstawie co około 3,0 m. Przez otwory wprowadzano pakery i rurki iniekcyjne, a następnie włączano wiązący zaczyn, aż do uzyskania projektowanego ciśnienia lub wypływu zaczynu przez sąsiednie otwory. Następnie formowano pale i po 7 dniach od ich wykonania powtarzano niskociśnieniową iniekcję uzupełniającą przez kolejne dwa otwory. W trakcie prac iniekcyjnych zużyto łącznie około 300 t. zaczynu cementowego. Po wykonaniu wzmocnienia, kontynuowano budowę już bez większych problemów. Zabetonowano dwa pozostałe stropy, wymurowano wypełniające ściany, zrealizowano prace wykończeniowe i instalacyjne. W 2010 r. budynek został przekazany do użytkowania (rys. 12).
