Politechnika Wrocławska, Instytut Budownictwa

AWARIA OBSERWATORIUM METEOROLOGICZNEGO NA ŚNIEŻCE

FAILURE OF METEOROLOGICAL OBSERVATORY LOCATED ON ŚNIEŻKA MOUNTAIN

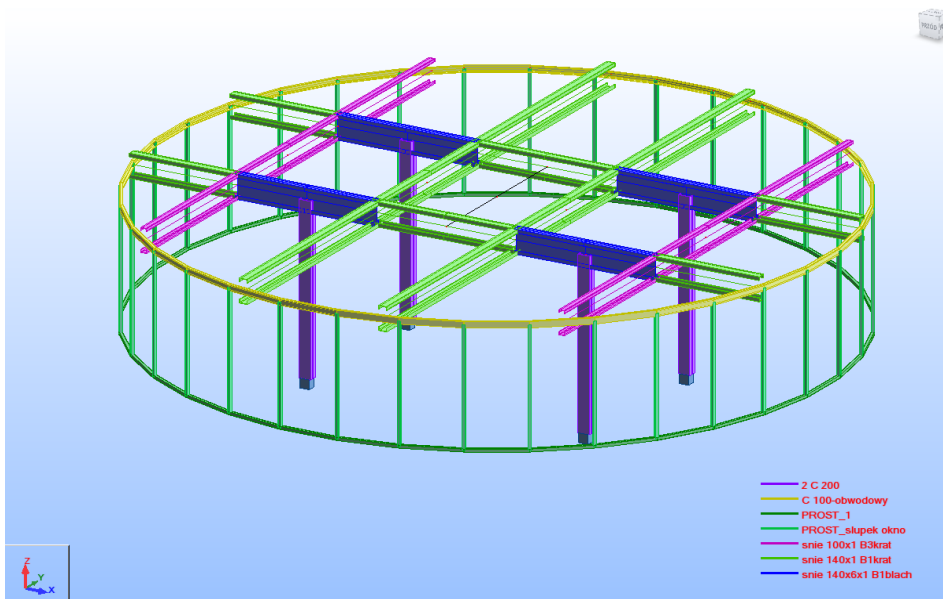
Rys. 1. Górna część konstrukcji dysku najwyższego

Dysk górny ma zasadnicze dwie niezależne konstrukcje. Część górna składa się z czterech belek stalowych o przekroju dwuteowym w części przypodporowej oraz w części poza podporą przechodzących w kratownice (rys. 1). Konstrukcja belek głównych jest o wysokości 400 mm. Na tej konstrukcji spoczywają płatwie, a na nich pokrycie dachowe.

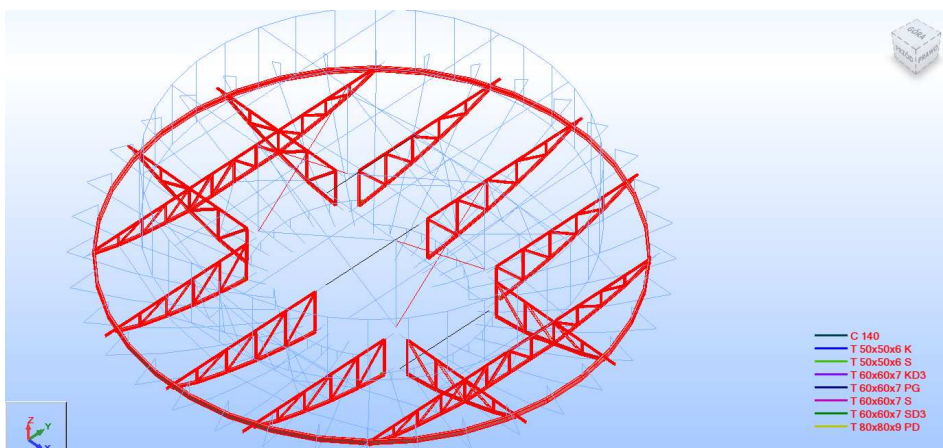
Rys. 2. Widok ogólny na konstrukcję stalową spodka górnej części dolnej

Dolna część spodka górnego składa się z 8 krat wspornikowych mocowanych do trzonu klatki schodowej. Uzupełnieniem konstrukcji są 2 kraty spoczywające na kratkach wspornikowych zgodnie z rys. 2. Kraty wspornikowe mają długość od 4,14 do 5,21 m i wysokość od 1,12 do 1,30 m. Pas górny jest wykonany z teownika T60×60×7, pas dolny jest wykonany z T80×80×9, natomiast krzyżulce i słupki z T60×60×9 i T50×50×6. Pomiędzy kratami

wspornikowymi były wykonane stężenia pionowe i stężenia w płaszczyźnie dolnej krat wspornikowych.

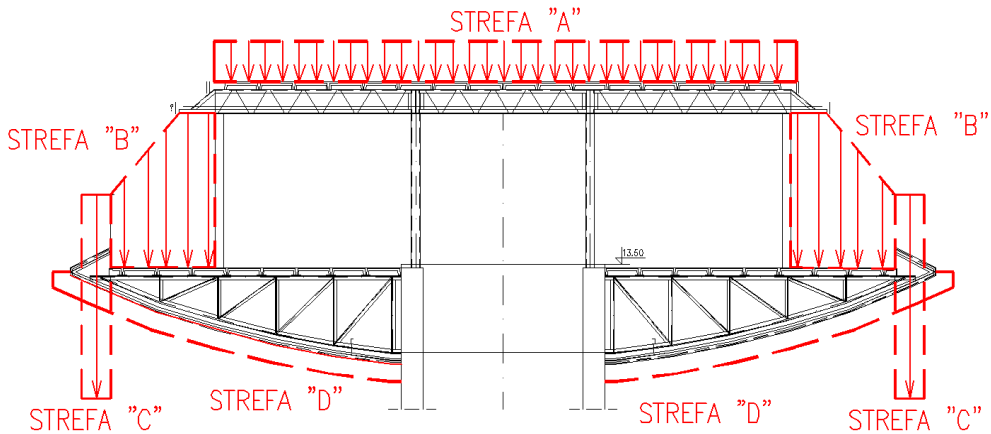
Rys. 4. Strefy obciążenia śniegiem

Obciążenie śniegiem jest także obciążeniem zasadniczym z powodu osiągniętej wysokości pokrywy śnieżnej, sięgającej do 2,47 m. Ponadto, gęstość śniegu jest tutaj zbliżona do gęstości wody [1]. Z tego też powodu obciążenie śniegiem jest istotnym i dominującym obciążeniem konstrukcji. W oszacowaniu obciążeń klimatycznych posłużono się nie tylko obowiązującymi normami przedmiotowymi, lecz także danymi dostarczonymi przez IMiGW we Wrocławiu. Dane te pozwoliły zweryfikować i doprecyzować obciążenia otrzymane za pomocą norm przedmiotowych.

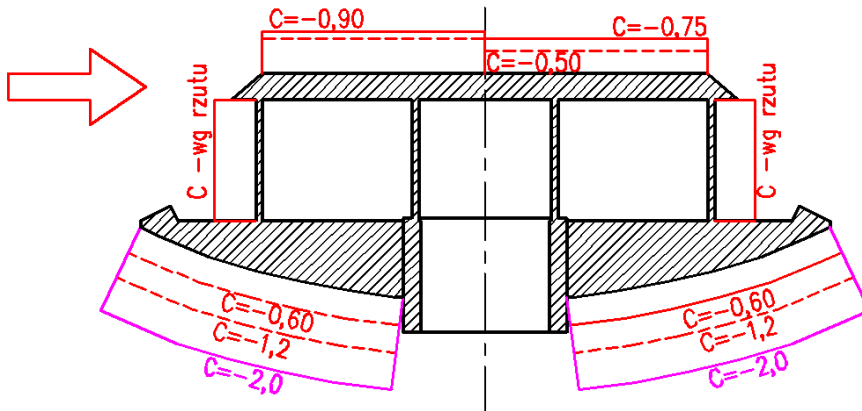
Rys. 5. Obwiednia współczynników aerodynamicznych

Obciążenia konstrukcji położonej na szczycie o wysokości 1602 m n.p.m. jest sprawą istotną i zasadniczą, gdyż na tej wysokości obciążenia klimatyczne tj. obciążenie wiatrem i śniegiem są obciążeniami dominującymi. Należy tutaj nadmienić, że rejon Śnieżki należy do najbardziej wietrznych rejonów w Europie. Prędkość wiatru dochodzi do 240 km/h, a częstość występowania wiatru jest bardzo duża. Wystarczy przytoczyć tu dane Instytutu Meteorologicznego i Gospodarki Wodnej, która prowadzi badania meteorologiczne na Śnieżce od ponad 100 lat. Z badań tych wynika, że jest tylko 60 dni w roku, w którym to prędkość wiatru jest mniejsza niż 10 m/s [1].
