EUGENIUSZ HOTAŁA, *eugeniusz.hotala@pwr.wroc.pl*
KAZIMIERZ RYKALUK, *kazimierz.rykaluk@pwr.wroc.pl*
PIOTR HOTAŁA, *piotr.hotala@pwr.wroc.pl*
Politechnika Wrocławska

ZAGROŻENIE AWARYJNE STALOWEJ KONSTRUKCJI HALI WSKUTEK BŁĘDÓW PROJEKTOWYCH I WYKONAWCZYCH

RISK OF FAILURE OF STEEL HALL DUE TO ERRORS IN DESIGN AND EXECUTION

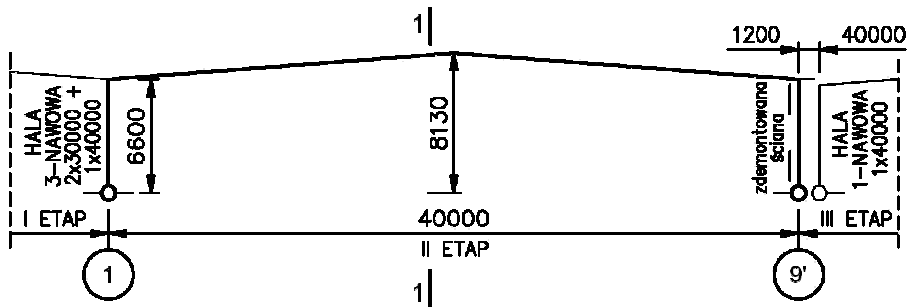
Rys. 1. Schemat statyczny głównej części czwartej nawy 1–9' wzniesionej w II etapie realizacji hali

Przedmiotem analiz jest konstrukcja 4-tej nawy hali (rys. 1), zrealizowanej pomiędzy osiami 1–9' w II etapie realizacji obiektu. Trójnawowa część hali, którą zrealizowano w pierwszym etapie, była zaprojektowana i zrealizowana bez zastrzeżeń. Po 2 latach nastąpiła realizacja II etapu rozbudowy hali o nawę 1–9'. Wykonawca tej uzyskał zgodę projektanta na dość radykalne zmiany konstrukcyjne w stosunku do projektu budowlanego, skutkiem czego zrealizowana część hali zasadniczo różniła się od konstrukcji, wzniesionej w I etapie.

Po 2 latach eksploatacji nawy 1–9' przystąpiono do realizacji III etapu rozbudowy. Nowy projektant widząc wiele błędów konstrukcyjnych w nawie 1–9' zdecydował się na budowę niezależnej jednonawowej hali (rys. 1) i nie połączył jej konstrukcyjnie z nawą 1–9', co przewidywano we wcześniejszym projekcie. Wzniesiono również żelbetową ścianę ogniową w odległości ok. 1,2 m (rys. 3a, 3b) po prawej stronie osi 9' i dobudowano wsporniki dachowe do istniejących słupów w osi 9', aby oprzeć dodatkowe płatwie dachowe tuż przed ścianą ogniową (rys. 3b).

Podczas III etapu rozbudowy hali o 5-tą nawę (rys. 1) zdemontowano całą szkieletową ścianę podłużną w osi 9'. Słupki tej ściany podpięrały wcześniej skrajną płatew IPE180, zlokalizowaną nad zewnętrznym pasem dwuteowego słupa ramy poprzecznej w tej osi (rys. 3b). Nie zamontowano w niej zastrzałów, identycznych jak w innych pośrednich płatwiach (rys. 4a), które przewidywał pierwotny projekt III etapu rozbudowy hali. Płatwie te mogły być przeciążone po zdemontowaniu ściany podłużnej w osi 9', gdyż bez zastrzałów występowały w nich duże wartości momentów zginających.

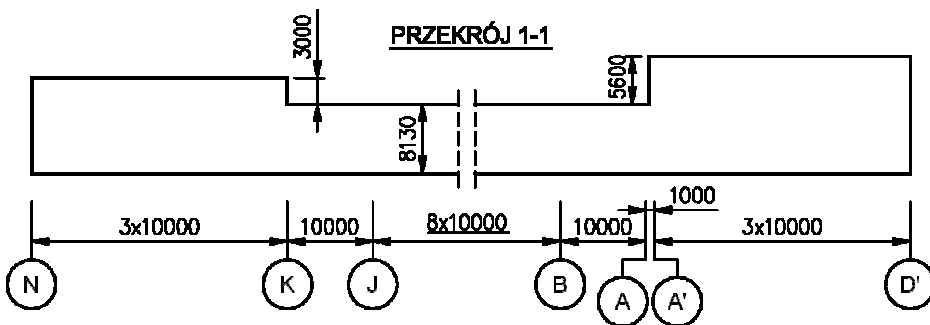
Rys. 2. Schemat przekroju podłużnego 1-1 (rys. 1) nawy 1–9'

Konstrukcję nośną nawy 1–9' w głównej jej części w osiach A–J (rys. 2) stanowią stalowe ramy pełnościenne (rys. 1), rozstawione co 10,0 m. Słupy i rygle są spawanymi blachownicami o przekrojach dwuteowych w klasie 4. Połączenia rygli ze słupami w osiach 1 i 9' zrealizowano jako doczołowe na śruby sprężające (rys. 3b). Pozostałe styki rygli ram

W osi A' (rys. 2) zastosowano kratowe rygle dwunawowych ram w osiach 9–1–9'. Niektóre pręty pasów dolnych rygli są prętami ściskanymi, zaznaczonymi znakami „minus” na rys. 7. Ściskane pręty pasa dolnego kratownicy, pokazanej na rys. 7, wykonane były w postaci spawanych dwuteowników $2 \times 10 \times 180 + 6 \times 230$ ze stali S235. Niestety, te ściskane pręty pasów dolnych nie mają żadnych bezpośrednich usztywnień w kierunku prostopadłym do płaszczyzny ramy (rys. 8). Smukłość ściskanego pasa z płaszczyzny kratownicy λ_y była znacznie większa od 250, a nośność zbyt mała, aby bezpiecznie przejąć siłę osiową $N = -336$ kN, działającą w tym przecie.
