BADANIE ZNISZCZONEJ BELKI ŻELBETOWEJ NAPRAWIONEJ W TRYBIE AWARYJNYM TAŚMAMI CFRP NA SZTYWNEJ I PODATNEJ WARSTWIE ADHEZYJNEJ

TEST OF DAMAGED RC BEAM REPAIRED IN EMERGENCY RULE USING OF CFRP LAMINATES BONDED ON STIFF AND FLEXIBLE ADHESIVES

Streszczenie Artykuł prezentuje wyniki badań doświadczalnych belki naprawionej oraz wzmocnionej taśmami CFRP, zniszczonej uprzednio obciążeniem zmęczeniowym. Zastosowane zostało innowacyjne rozwiązanie, polegające na równoczesnym wykorzystaniu sztywnej i podatnej warstwy adhezyjnej.

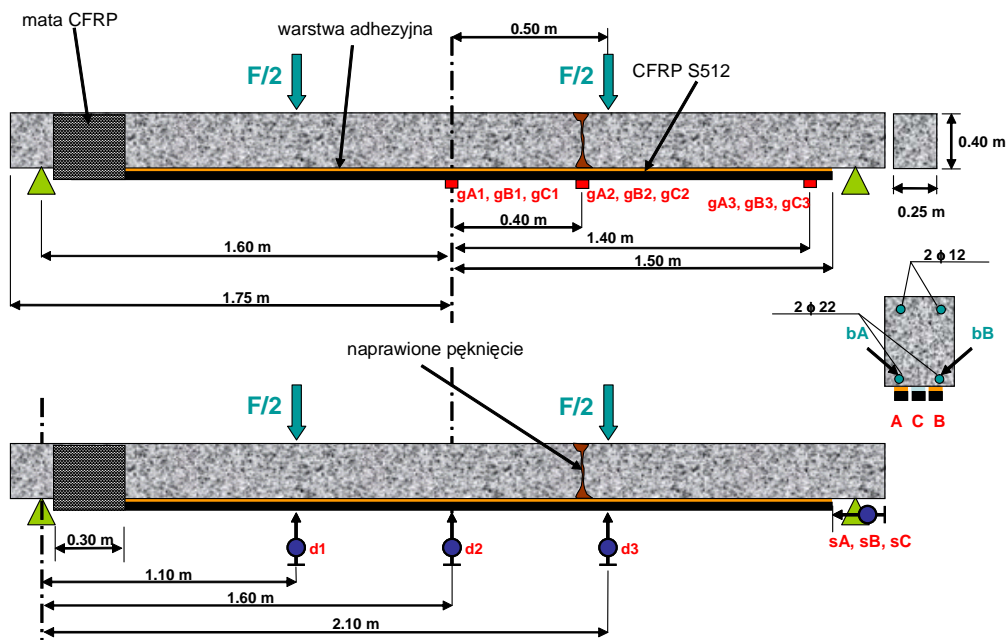
Rys. 1. Schemat rozmieszczenia układu pomiarowego na naprawionej i wzmocnionej belce żelbetowej

W zbrojeniu dolnym pręt „bA” uległ kruchemu pęknięciu zmęczeniowemu, a następnie nastąpiło uplastycznienie pręta „bB” (oznaczenia prętów pokazano na rys. 1) oraz zniszczeniu uległa strefa ściskana betonu. Pręt „bB” zabezpieczał belkę przed przetamaniem.

Naprawa belki polegała na sklejeniu uszkodzeń w betonie żywicą epoksydową Sikadur 52 oraz podklejeniu na spodzie belki trzech taśm CFRP S512. Dwie z nich zamocowano na sztywnej warstwie adhezyjnej Sikadur 30 (taśmy A i B na rys. 1, oznaczane dalej jako A/S30 i B/S30), a jedną na podatnej warstwie adhezyjnej z polimeru PXBM (taśma C – oznaczana dalej jako C/PXBM), po czym jeden koniec belki opasano matą CFRP. Sztywna warstwa adhezyjna (Sikadur 30) cechuje się modułem Younga $E = 12\,800$ MPa i odkształcalnością graniczną $\varepsilon = 0,2\%$, natomiast podatna (polimer PXBM): $E = 0,3$ MPa i $\varepsilon = 1000\%$. Mocowanie wzmocnienia do konstrukcji na podatnych warstwach adhezyjnych jest objęte zgłoszeniem w Urzędzie Patentowym RP na rzecz Politechniki Krakowskiej.

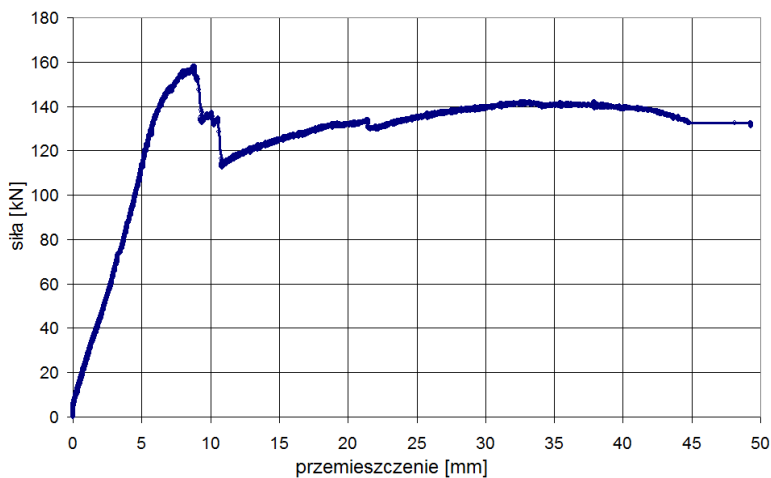
Rys. 2. Wykres siła (F) przemieszczenie ($d2$) obrazujący poszczególne etapy pracy konstrukcji

W pierwszym stadium obciążenia pracowały wszystkie trzy taśmy CFRP, aż do osiągnięcia maksymalnej siły $F = 158,1$ kN (rys. 2). Efekt karbu powstały w miejscu pojawienia się nowego pęknięcia (w otoczeniu naprawionego uszkodzenia) wywołał najpierw delaminację i gwałtowne oderwanie taśmy A/S30 w miejscu pierwotnego pęknięcia pręta bA (spadek siły do 132,6 kN – w 622 sekundzie badania), a zaraz potem oderwanie taśmy B/S30 (spadek siły do 112,9 kN – w 687 sekundzie) w identyczny sposób. Odspojenie nastąpiło w przypowierzchniowej warstwie betonu pod taśmami (rys. 9). Od tego momentu belka podtrzymywana była jedynie na taśmie C/PXBM podklejonej na polimerze podatnym (rys. 4). Praca konstrukcji w czasie całego przebiegu badania została pokazana na rys. 6 i 7. Oderwanie taśm nie spowodowało istotnej zmiany wykresów ugięcia belki, jedynie zmienił się gradient przyrostu ugięcia w sąsiedztwie pęknięcia (d3). Taśmy A/S30 i B/S30 nie wykazywały poślizgu na ich końcach, natomiast dzięki podatności polimeru taśma C/PXBP doznała poślizgu 2 mm do momentu oderwania taśm mocowanych na żywicy epoksydowej. Po przejściu całego obciążenia poślizg wyniósł 2,8 mm i przyrastał dalej z dwukrotnie większym gradientem (rys. 6). Lokalizację początku odrywania taśm A i B w miejscu pierwotnego uszkodzenia belki (karbu) potwierdza obraz odkształceń taśm przedstawiony na rys. 7, odmienny dla taśm A i B w porównaniu do taśmy C. Po oderwaniu taśm A i B, taśma C/PXBP przeniosła wzrost obciążenia do siły 142,0 kN (1800 sekunda), po czym nastąpił proces powolnego (ok. 500 sekund) niszczenia polimerowej warstwy adhezyjnej (bez uszkodzenia betonu – rys. 9) przy prawie stałej sile obciążającej belkę.

Wprowadzenie współpracy sztywnych i podatnych warstw adhezyjnych we wzmocnieniach konstrukcji betonowych materiałami kompozytowymi otwiera nowe możliwości wykorzystania tej technologii. Przede wszystkim, traci na znaczeniu dotychczasowa wada wzmocnień taśmami CFRP, polegająca na kruchym i gwałtownym (bez ostrzeżenia) zniszczeniu połączenia beton-kompozyt. Co istotne, zapas bezpieczeństwa konstrukcji wynika z jej właściwości ciągliwych, czyli dodatkowej energii zniszczenia, jaką jest ona w stanie zdysypować po przekroczeniu nośności granicznej. Przeprowadzone badania wskazują, że równoczesne klejenie taśm CFRP na sztywnej i podatnej warstwie adhezyjnej zwiększa pracę, jaką muszą wykonać siły zewnętrzne by doprowadzić do zniszczenia konstrukcji. Obliczony dla przedstawionego przypadku stosunek pracy belki (pole pod wykresem siła-przemieszczenie – rys. 2) utrzymywanej jedynie przez taśmę C (5120 J) do pracy belki

w stanie przed oderwaniem taśmy A (823 J) wynosi 6,22. Tak duży zapas energii odkształcenia w stanie pokrywczym pozwala na zapewnienie bezpieczeństwa uszkodzonej konstrukcji wzmocnionej taśmami CFRP, dzięki wprowadzeniu dużej ciągliwości ustroju.

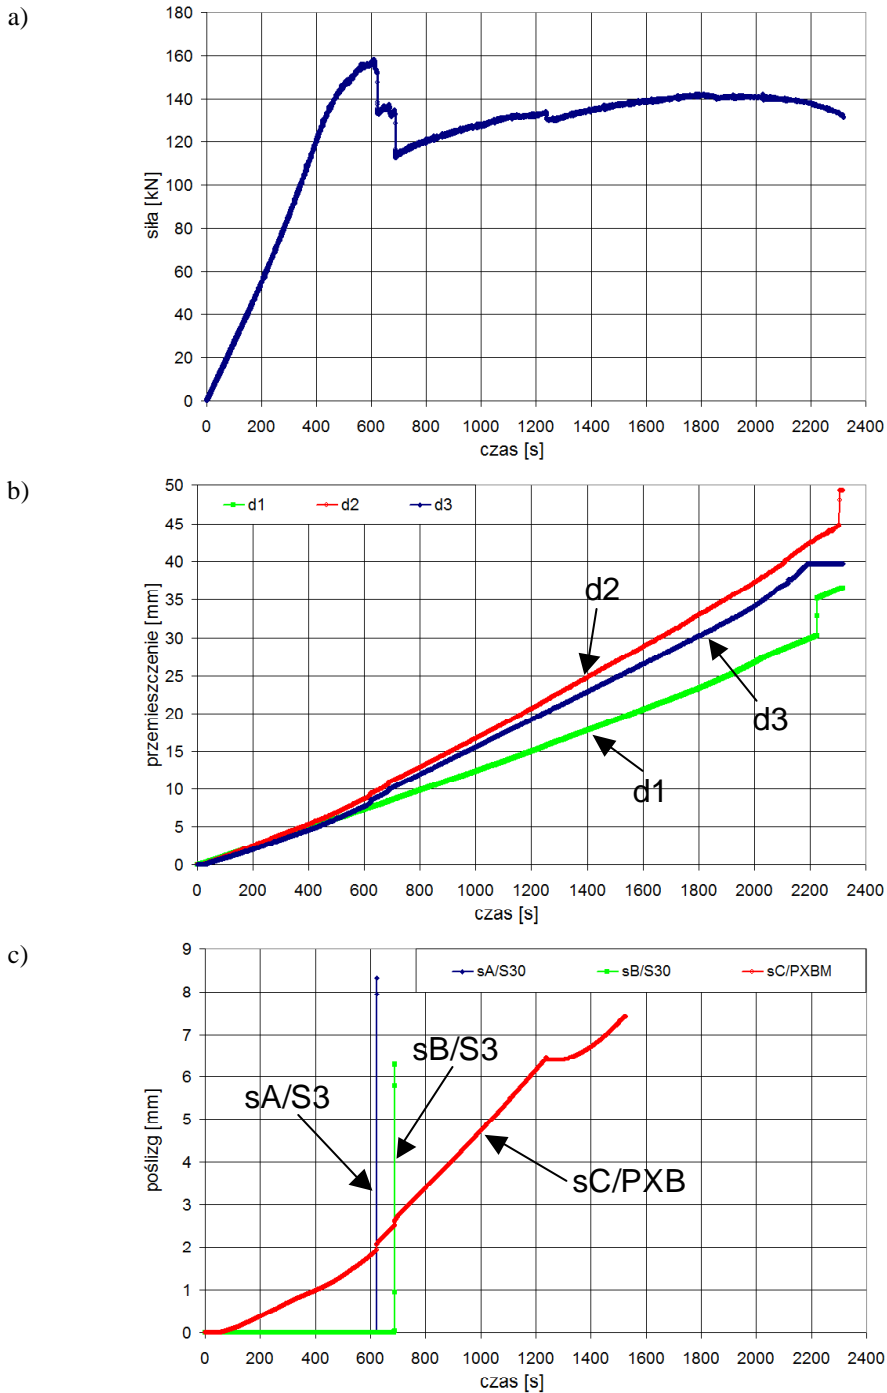
Rys. 6. Wykresy w dziedzinie czasu przedstawiające: (a) zmianę siły F obciążającej belkę; (b) zmianę ugięcia belki w punktach d1, d2 i d3; (c) zmianę poślizgu końców taśm CFRP w punktach sA, sB i sC

Nawet częściowe zmiążdżenie i wykruszenie strefy ściskanej betonu (w 1240 sekundzie – rys. 5) nie wywołało znaczącego spadku siły obciążającej i skokowego przyrostu ugięcia belki, a jedynie chwilowe zatrzymanie przyrostu poślizgu taśmy (rys. 6) oraz spadek odkształceń w taśmie C (rys. 7), spowodowany redystrybucją naprężeń. Niewrażliwość taśmy C na efekt karbu i zdolność pochłaniania energii deformacji przez warstwę adhezyjną, w zaawansowanym stadium zniszczenia belki, wynika z jej dużej podatności [6]. Obrazuje to rys. 8, przedstawiający taśmę C pracującą w początkowej fazie niszczenia polimerowej warstwy adhezyjnej (w ok. 2000 sekundzie) przy ugięciu belki wynoszącym 37 mm (d_2).
