ŻELBETOWE ZBIORNIKI OCZYSZCZALNI ŚCIEKÓW PO 20 LATACH EKSPLOATACJI

THE RC TANKS FOR SEWAGE TREATMENT PLANTS AFTER TWENTY YEARS OF EXPLOITATION

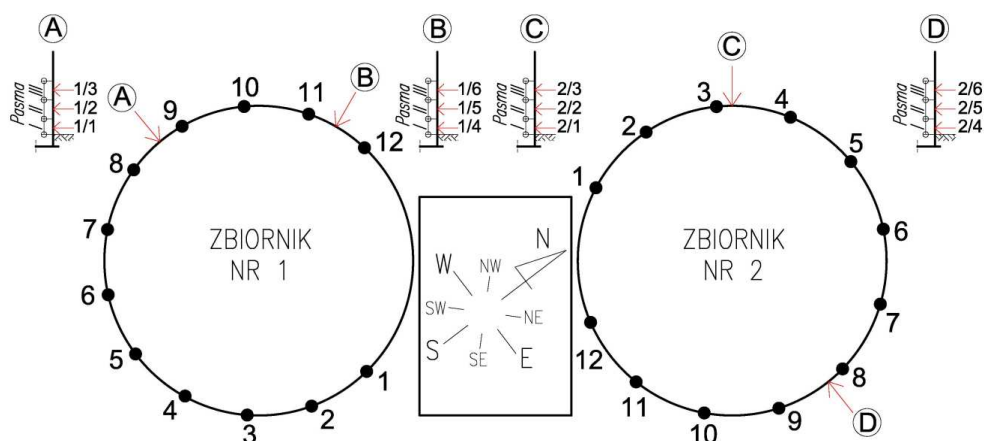
Rys. 1. Położenie analizowanych zbiorników względem stron świata. Miejsca pomiarowe, w których przeprowadzono badania sklerometryczne (1 do 12) oraz miejsca wykonanych odwiertów (A do D)

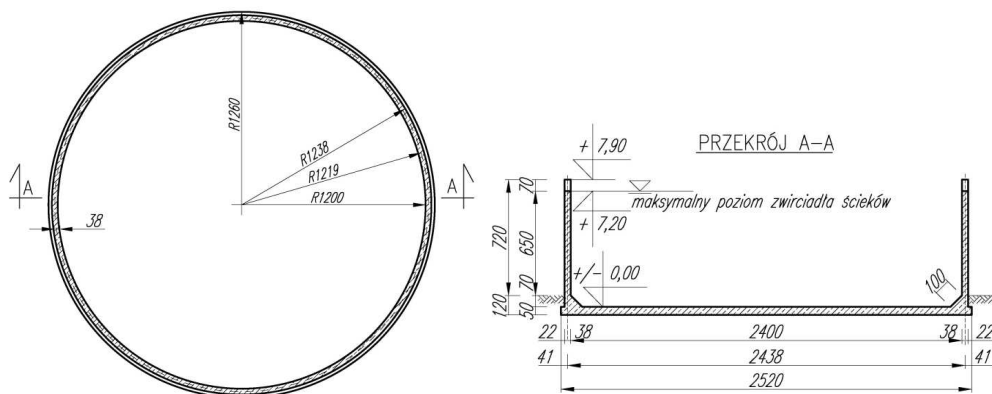
Rys. 2. Geometria analizowanego zbiornika. Rzut oraz przekrój poprzeczny
