XXV Konferencja Naukowo-Techniczna, Międzyzdroje 24-27 maja 2011

awarie budowlane 2011

ANALIZA PRZYCZYN USZKODZENIA ŻELBETOWEGO KOLEKTORA REALIZOWANEGO TECHNIKĄ MIKROTUNELINGU

CAUSES OF DAMAGE ANALYSIS IN A PIPELINE CONSTRUCTED WITH USE OF MICROTUNNELING TECHNIQUE

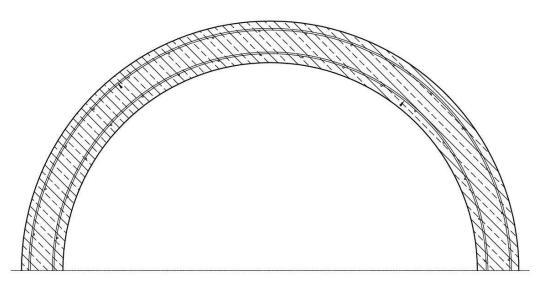
Rys. 1. Fragment przekroju poprzecznego rury z widocznym zbrojeniem

Podstawowymi elementami konstrukcyjnymi kolektora są prefabrykowane rury żelbetowe o średnicy wewnętrznej DN 2000 mm i grubości ścianki 200 mm. Na rys. 1, 2 pokazano ich przekrój poprzeczny i podłużny. Na rys. 3 przedstawiono fragment niwelety realizowanego kolektora. Zgodnie z wymogami normowymi [1] elementy prefabrykowane zostały wykona-

ne z betonu C40/50, zbrojenie główne rur stanowi stal St3-b-500 o średnicy 8 mm i rozstawie około 50 mm (wewnętrzne) i 100 mm (zewnętrzne). Kołnierz rury stanowi stalowy pierścień o grubości 10 mm i długości około 150 mm.

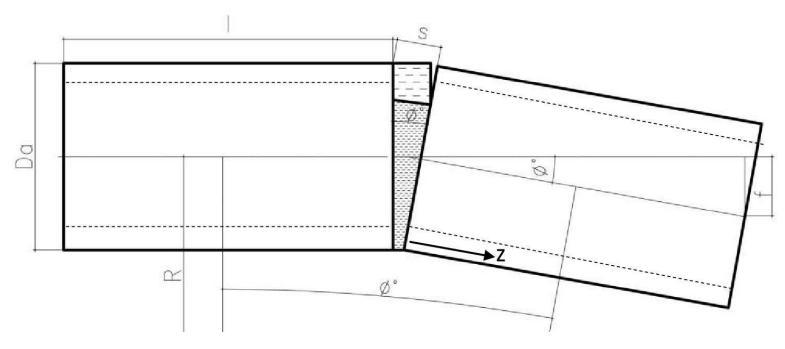
Rys. 7. Schemat styku rur

Maksymalny, wynikający z geometrii rur, kąt skręcenia (kolektora) lub odchylenie w styku pomiędzy sąsiednimi rurami wynosi orientacyjnie 0,04% i zależy od grubości zastosowanej przekładki. Takie odchylenie gwarantuje brak uszkodzeń betonu i pierścienia stalowego. Nie gwarantuje ono jednakże, że przyłożona siła przeciskowa nie spowoduje zniszczenia elementu poprzez przekroczenie wytrzymałości betonu na ściskanie, gdyż maksymalna siła przeciskowa zależy od klasy betonu, grubości i deformacji przekładki oraz od średnicy zewnętrznej i wewnętrznej rury. Siłę taką dla konkretnych warunków wykonawczych określa się obliczeniowo na podstawie [5] przy założeniu, że na krawędzi ściskanej betonu naprężenia nie przekraczają $0,6 f_{ck}$. W rozpatrywanym przypadku, wg pomiarów geodezyjnych wzajemne odchylenia rur w złączach sięgały 0,1% co mogło doprowadzić do rozszczelnienia złącz rur poprzez nadmierną deformację pierścienia stalowego.
