PAWEŁ KOSSAKOWSKI, *kossak@tu.kielce.pl*

OCENA PRZYDATNOŚCI DO UŻYTKOWANIA HALI WYSTAWIENNICZEJ PO POŻARZE

ASSESSMENT OF THE FITNESS FOR USE OF THE EXHIBITION HALL AFTER A FIRE

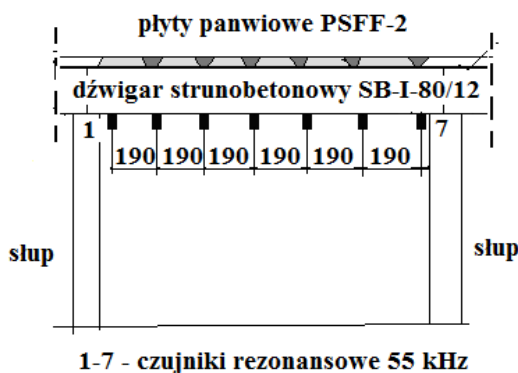
Rys. 5. Rozmieszczenie czujników EA dla dźwigarów D1 i D2

Badaniom emisji akustycznej, pod obciążeniem własnym, poddano te same dźwigary D1 i D2, które poddano badaniom sklerometrycznym. Na dolnej powierzchni dźwigarów rozmieszczono liniowo po 7 czujników rezonansowych o częstotliwości 55 kHz. Odległość pomiędzy czujnikami wynosiła 190 centymetrów, co pozwoliło na rejestrację wszystkich sygnałów AE z badanych belek oraz lokalizację źródła sygnałów z dokładnością strefy. Sygnały AE poddano wieloparametrowej analizie oraz ich grupowaniu w klasy. W tym celu porównano parametry zarejestrowanych sygnałów z parametrami sygnałów wzorcowych produkowanych przez procesy zniszczenia jakie mogły mieć miejsce w dźwigarach przy zastosowaniu metody Supervised Pattern Recognition (SPR). W rezultacie otrzymano 8 klas sygnałów, z których każda odpowiada innemu mechanizmowi zniszczenia.

Na podstawie przeprowadzonej analizy stwierdzono, że dźwigary D1 i D2 zawierały liczne mikrouszkodzenia na dużej powierzchni obejmującej około 70% strefy. Na obszarze tym pojawiały się sygnały sugerujące występowanie zjawisk sprzyjających powstawaniu mikrorys mających wpływ na dalsze użytkowanie obiektu, a w perspektywie mogących doprowadzić do dalszego spadku trwałości i nośności części obiektu. Około 20% powierzchni belek obejmowały uszkodzenia, sprzyjające powstawaniu rys o szerokości do 0.2 mm, które przy braku obciążenia technologicznego oraz obciążenia śniegiem wykazywały aktywność. Wskazywało to, że proces degradacji tych dźwigarów nadal postępował. Uwzględniając dodatkowo niestabilność procesów chemicznych inicjujących i przyspieszających procesy korozji zbrojenia i splotów sprężających, wzmacnianie konstrukcji wydało się być niecelowe. Stwierdzono stan przedawaryjny, stwarzający problem niekontrolowanej utraty nośności w tym obszarze.

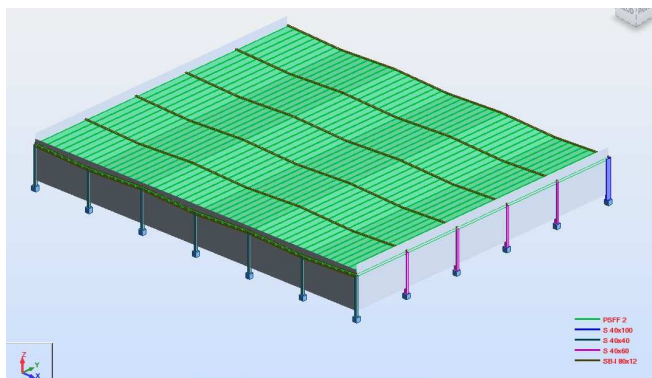
Rys. 6. Widok modelu obliczeniowego

W celu dokładnego wyznaczenia sił wewnętrznych działających w poszczególnych elementach hali, obliczenia wykonano modelując przestrzenny, prętowy układ konstrukcyjny składający się z płyt panwiowych opartych na dźwigarach strunobetonowych i słupach żelbetonowych (rys. 6). W modelu uwzględniono wpływ pożaru, przyjmując rzeczywiste parametry wytrzymałościowe określone w trakcie badań oraz zakładając straty siły sprężającej dźwigary SB-I-80/12 na poziomie 25%. Uwzględniono również straty sprężenia spowodowane odkształceniem sprężystym, pełzaniem i skurczem betonu, relaksacją stali oraz tarcieniem i poślizgiem cięgien w zakotwieniu.

Sprawdzeniu poddano nośność dźwigara D1 poddanego działaniu obciążenia ogniowego. Przyjęto zbrojenie strunami 35×7×2.5 odmiany II o nośności jednej struny (sile zrywającej) $F_{pk} = 9.1$ kN. Maksymalny moment od obciążeń w fazie użytkowania wyznaczono podczas obliczeń statycznych i wyniósł on $M = 1142$ kNm. Ekstremalne naprężenia normalne σ mogące wystąpić w skrajnych włóknach dźwigara D1 wyniosły:

- włókna dolne $\sigma_d = -23.6$ MPa $< f_{ctk} = -2.20$ MPa
- włókna górne $\sigma_g = 41.8$ MPa $> f_{ck} = 40.0$ MPa

Uwzględniając wyniki analizy nośności konstrukcji stwierdzono możliwość przekroczenia dopuszczalnych naprężeń w dźwigarach dachowych przy zwiększeniu obciążenia (np. śniegiem). Obliczenia wskazywały, że naprężenia we włóknach dolnych mogą przekroczyć w znacznym stopniu naprężenia dopuszczalne, natomiast przekroczenie naprężeń we włóknach górnych było niewielkie (ok. 4%). Należy pokreślić możliwość wystąpienia rozciągania w spodniej części dźwigarów, co przy stwierdzonym zarysowaniu dźwigarów jest szczególnie niebezpieczne i niezgodne z PN-EN 1992-1-1, określającej w sytuacji środowiska agresywnego wymóg dekompresji zbrojenia sprężanego.

Mając na uwadze utratę walorów użytkowych i funkcjonalnych przez podstawowe elementy konstrukcyjne, niezbędnym rozwiązaniem było wykonanie zarówno wymiany elementów konstrukcyjnych (w wyniku utraty nośności) jak i ich przebudowa (w wyniku naruszenia i utraty sztywności przestrzennej). Wymiana i przebudowa powinna objąć przede wszystkim obszar pożaru i dotyczyć wszystkich elementów nośnych łącznie z fundamentami. W pozostałej części należało wykonać wzmocnienie konstrukcyjne elementów, w tym zabezpieczenie przed procesem korozyjnym, wykonać dodatkowe usztywnienia stropodachu oraz wzmocnić lub wymienić ściany zewnętrzne.
